**RAPPORT D'ENQUÊTE FERROVIAIRE
R12C0051**

**DÉRAILLEMENT ET COLLISION EN VOIE PRINCIPALE
DES TRAINS 200-19 ET 465-19
EXPLOITÉS PAR LE CHEMIN DE FER CANADIEN PACIFIQUE
AU POINT MILLIAIRE 71,30
DE LA SUBDIVISION DE RED DEER
À CAMPAIGN (ALBERTA)
LE 21 AVRIL 2012**

Rapport numéro R12C0051

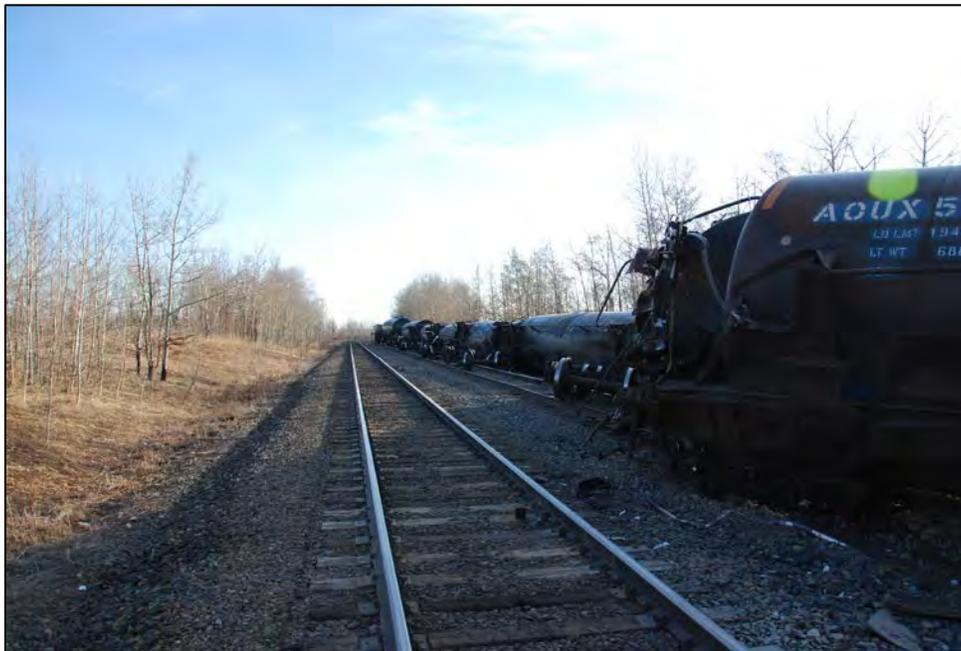
- Les 3 locomotives et les 11 premiers wagons du train 200 avaient franchi l'aiguillage sud de la voie d'évitement.
- Les 6^e au 11^e wagons ont déraillé et se sont renversés sur le côté à l'est (voir la photo 1). Ces wagons étaient demeurés attelés par leur attelage à double plateau ⁴ (voir la photo 2).

Photo 1. Vue vers le nord des wagons déraillés renversés sur le côté

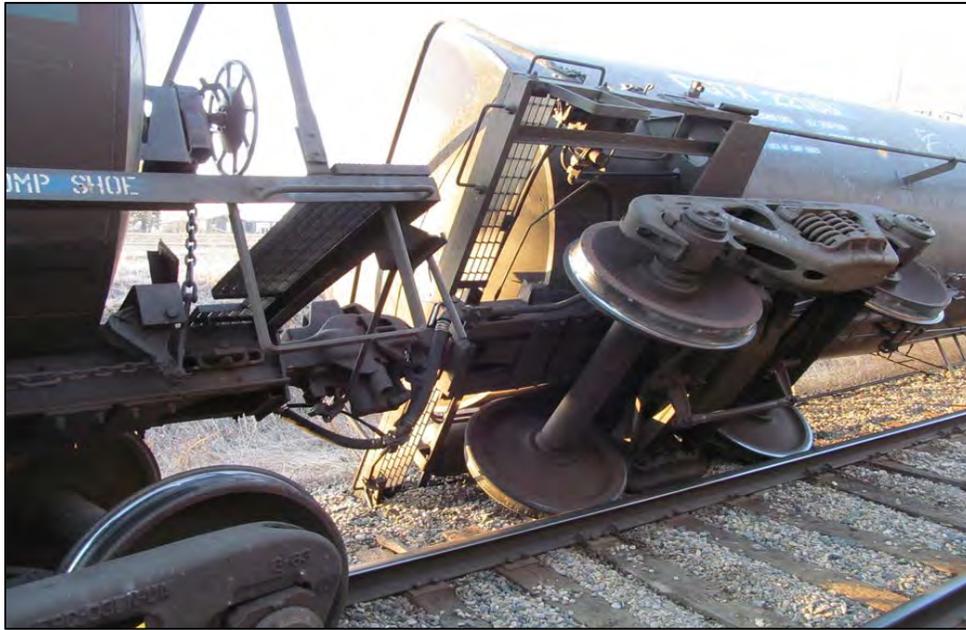
Photo 2. Attelages à double plateau

1. Six wagons-citernes vides, du 6^e au 11^e, ont été entraînés hors des rails par le 12^e wagon déraillé en raison de leurs attelages à double plateau.

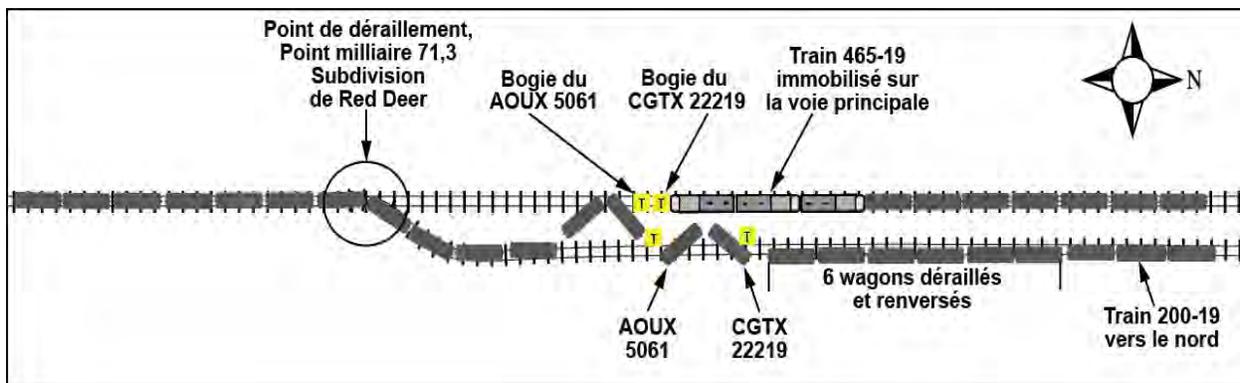
- Le bogie avant du 12^e wagon (CGTX 22219) s'est séparé et s'est retrouvé à côté du wagon-citerne. Le bogie arrière de ce wagon a roulé sur la voie principale et s'est immobilisé après avoir heurté la locomotive de tête du train 465 (voir la figure 2).

Figure 2. Croquis du déraillement (remarque : la lettre « T » signifie « truck », ou bogie)

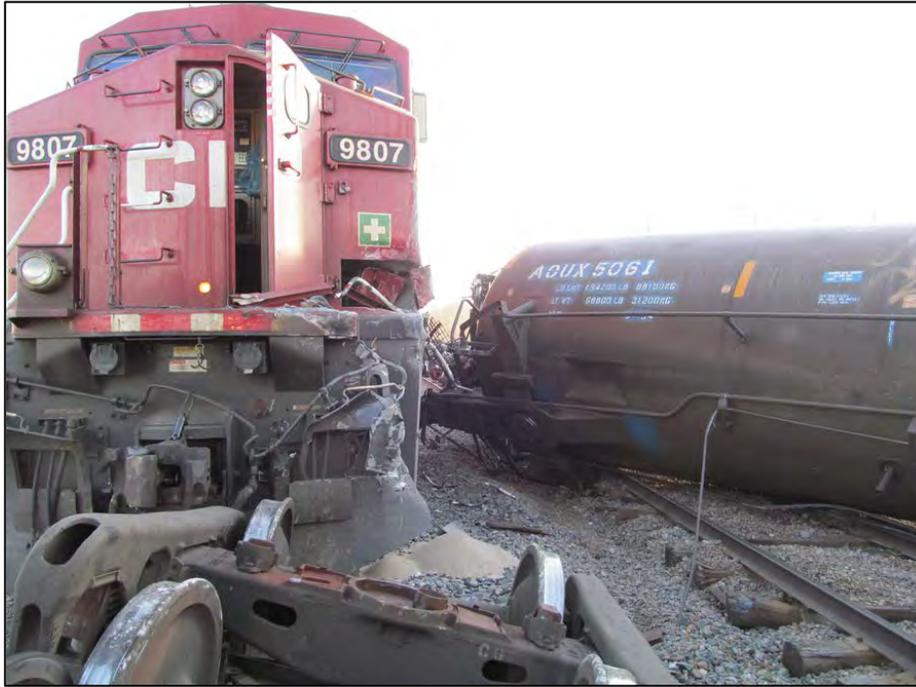
- L'avant de la locomotive de tête du train 465 a subi des dommages mineurs (voir la photo 3).

Photo 3. Locomotive immobilisée endommagée et wagon AOUX 5061 mis en portefeuille

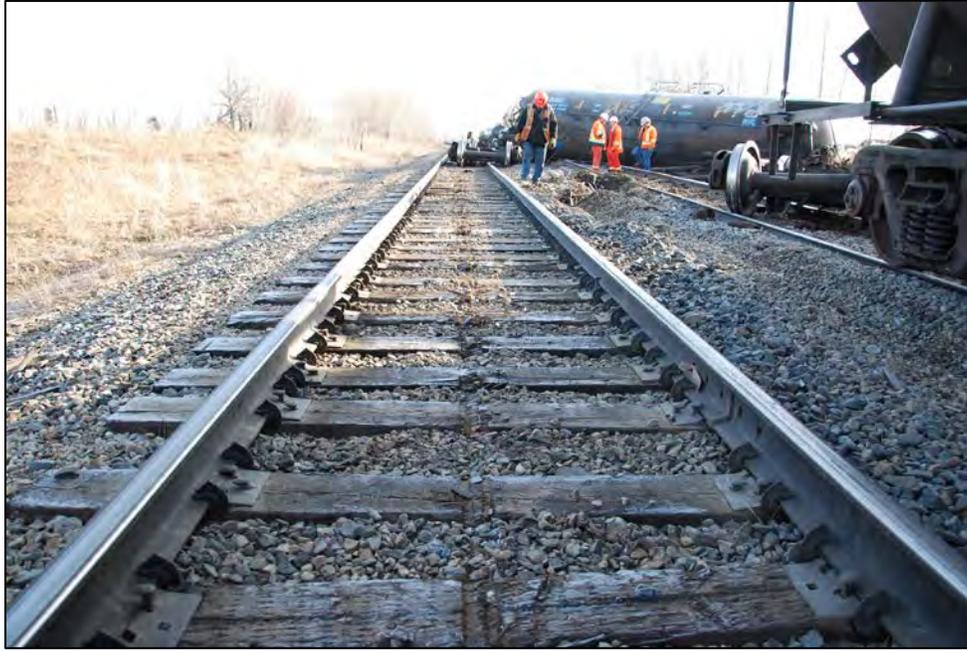
- Des marques de roues étaient présentes sur les traverses de la voie principale depuis la zone immédiatement au nord de l'aiguillage sud de la voie d'évitement (voir la photo 4).

Photo 4. Vue vers le nord des marques de roues sur les traverses de la voie principale au nord de l'aiguillage

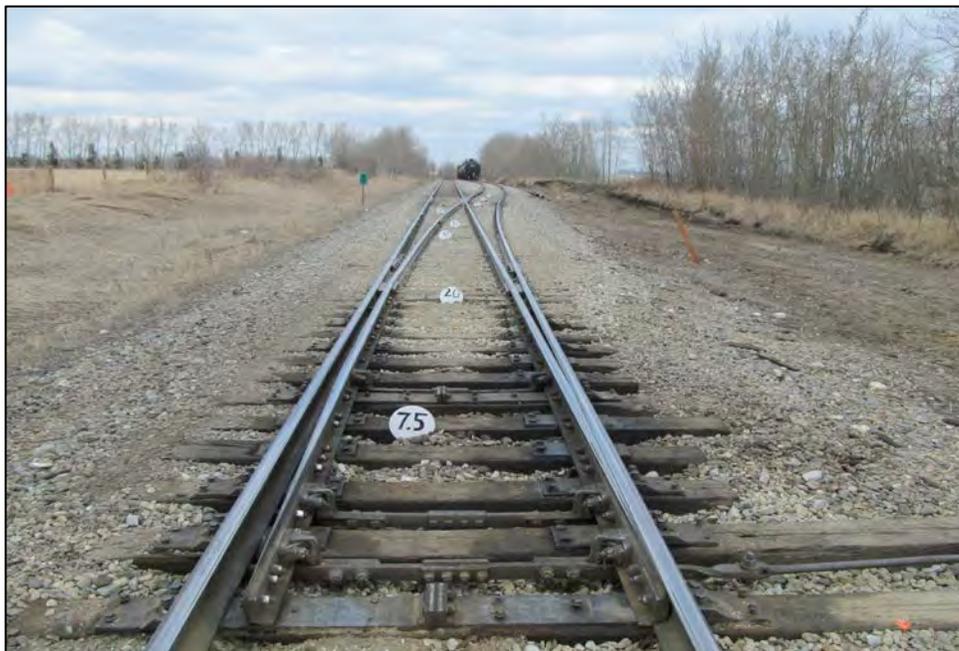
ou réparation n'avait été faite depuis son installation. Le branchement comportait une courbe vers la droite de $4,3^\circ$ qui devient une courbe vers la gauche sur la voie d'évitement. L'élévation de la voie d'évitement à Campaign est légèrement inférieure à celle de la voie principale adjacente. La transition entre la voie principale et la voie d'évitement plus basse se trouve dans le secteur du branchement (voir la photo 5).

Photo 5. Vue vers le nord du branchement sud de la voie d'évitement à Campaign

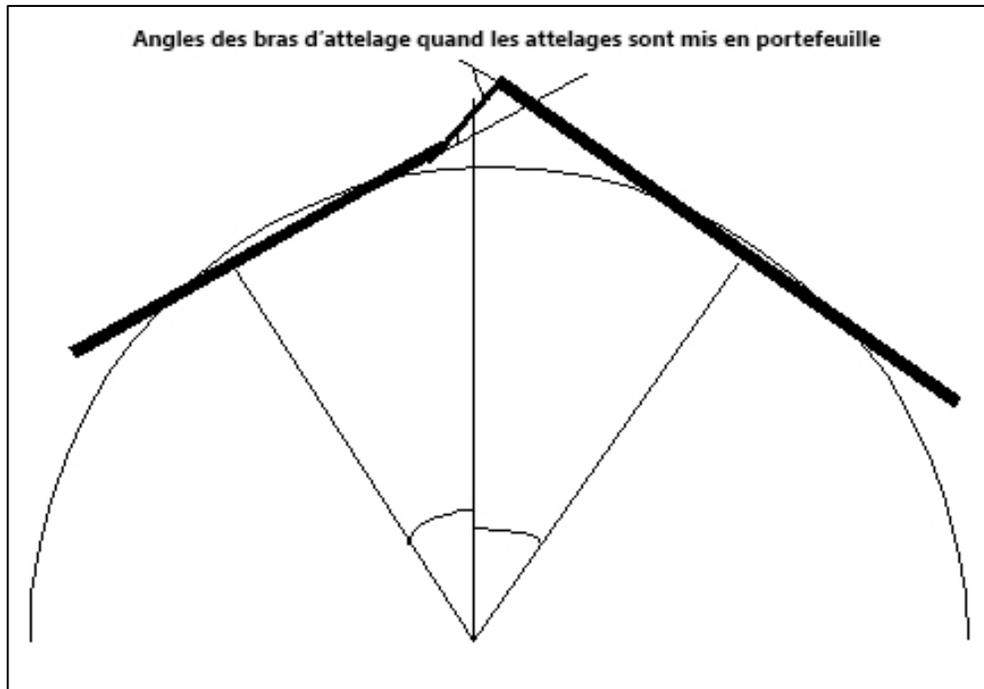
Figure 6. Angles des bras d'attelage quand les wagons sont mis en portefeuille (non à l'échelle)

- La mise en portefeuille des 2 premiers wagons-citernes déraillés (c'est-à-dire, CGTX 22219 et AOUX 5061) a transformé en force latérale la force de compression exercée dans le train et fait augmenter le rapport L/V.
