RAPPORT D'ENQUÊTE FERROVIAIRE R16D0076

Collision à un passage à niveau

Véhicule d'entretien CN461-18

Point milliaire 90,61, subdivision de Joliette
Saint-Norbert (Québec)

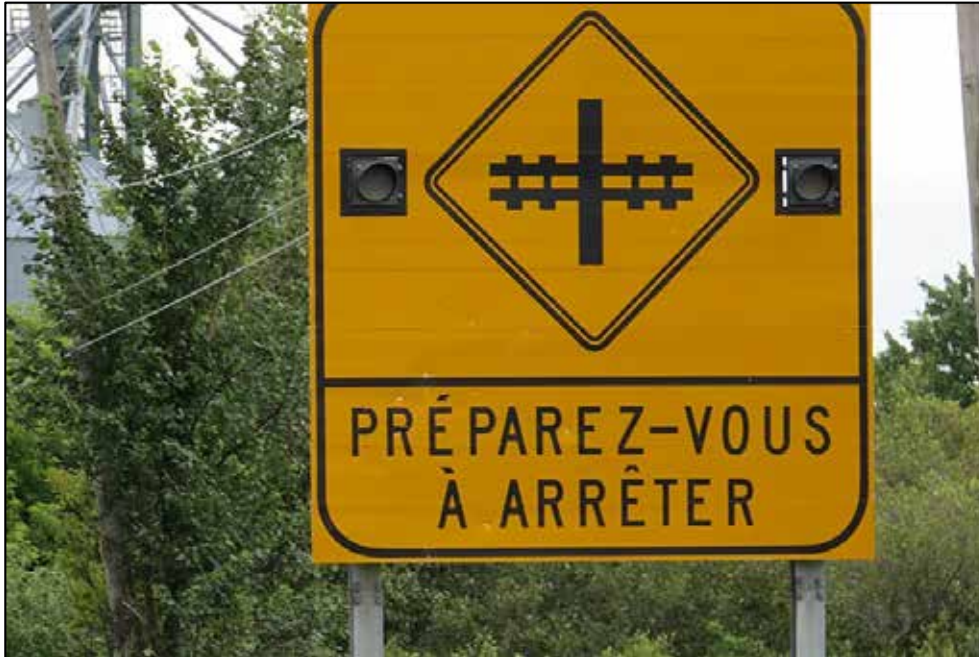
Figure 2. Panneau de signalisation avancée actif

Pour les véhicules routiers s'approchant de l'ouest sur la route 347, les feux clignotants du panneau de signalisation avancée, lorsqu'ils sont activés, sont visibles à une distance suffisante pour permettre d'alerter les véhicules de la présence d'un train au passage à niveau. Toutefois, la nuit de l'événement, ni le panneau de signalisation avancée ni le dispositif d'avertissement du passage à niveau n'ont été activés car la multi-grue était électriquement isolée et le signaleur n'avait pas actionné manuellement le dispositif d'avertissement. Étant donné que le panneau de signalisation avancée et le dispositif d'avertissement du passage à niveau n'étaient pas activés, le conducteur du camion s'attendait à ce que le passage à niveau soit libre et ne s'est donc pas préparé à immobiliser son camion au passage à niveau.

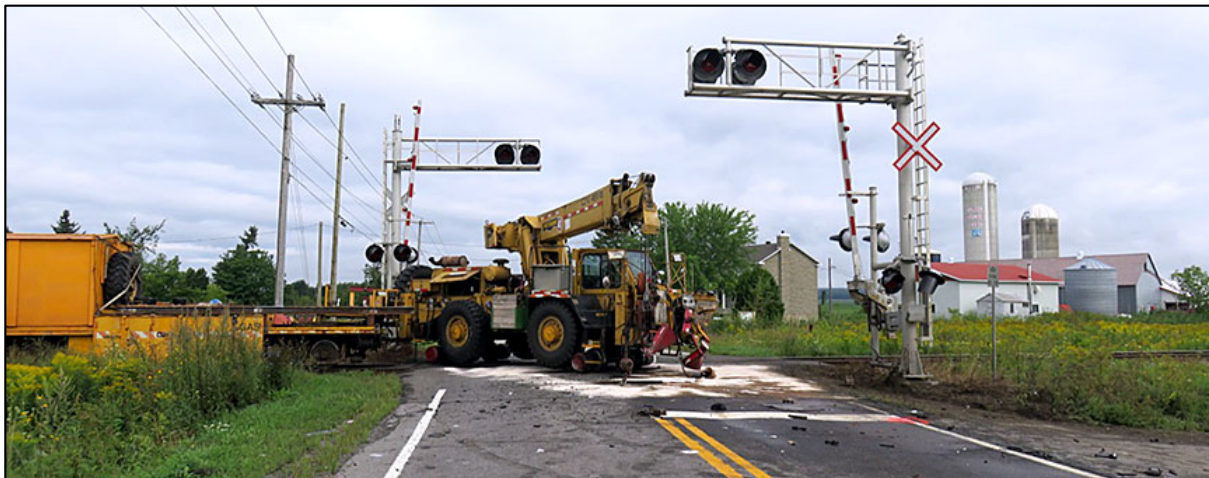
Figure 3. Lieu de l'accident

La multi-grue est restée debout et s'est immobilisée en formant un angle d'environ 45° avec le centre de la voie ferrée (figure 3). Elle a obstrué entièrement le passage à niveau pendant plusieurs heures. Les roues de guidage ont déraillé et encoché le revêtement bitumineux de la route.

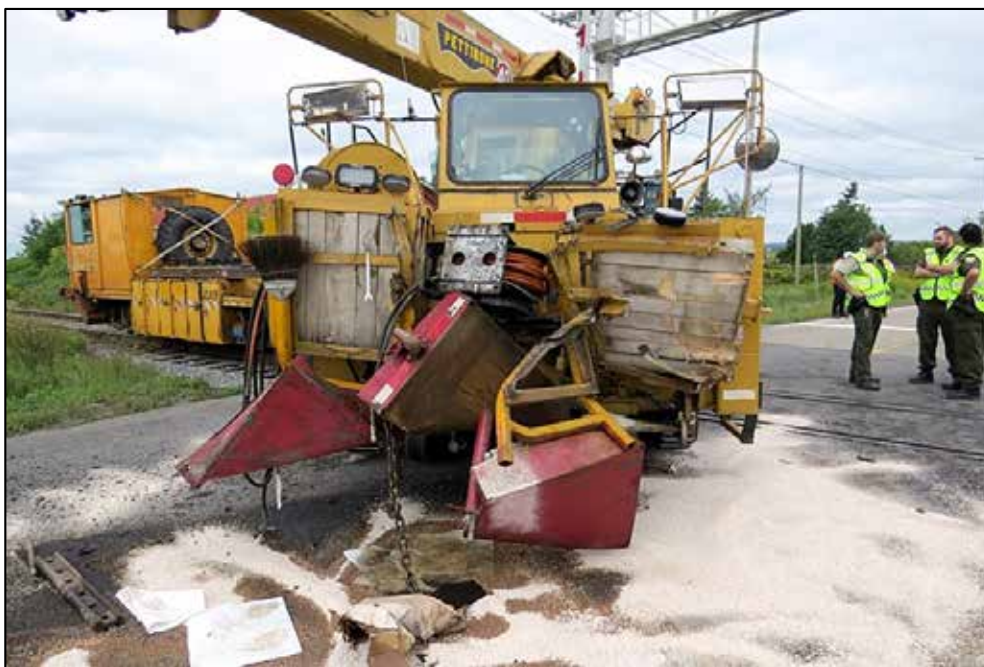
Figure 4. Vue de l'avant de la multi-grue

La multi-grue a été lourdement endommagée. Les vitres de chaque côté de la cabine de conduite ont été fracassées. Le blocage de la flèche de la multi-grue était brisé et la flèche tournée d'environ 30°. Les appareils fixés à l'extrémité de la flèche et les composants assujettis à l'avant de la multi-grue ont été détruits (figure 4).

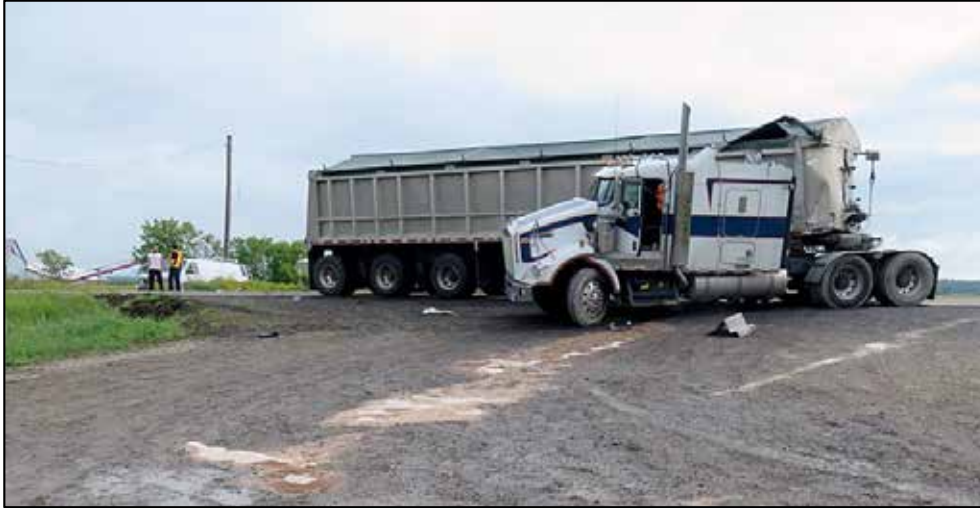
Figure 5. Position finale du camion semi-remorque

Le camion, constitué d'un tracteur et d'une remorque chargée de sable, était immobilisé sur la chaussée à environ 150 pieds (46 m) à l'est du passage à niveau. Le tracteur et la remorque sont demeurés attachés et étaient placés en portefeuille (figure 5). Le tracteur a été lourdement endommagé. L'avant de la cabine portait des marques d'impact au-dessus de la portière du passager. Le toit et une partie de l'arrière de la cabine ont été arrachés et projetés dans le fossé.

La remorque a subi des dommages importants. L'avant a été bosselé, et les parois latérales de la benne et plusieurs raidisseurs ont été déchirés. L'articulation du système de toile de la benne basculante a été disloquée.

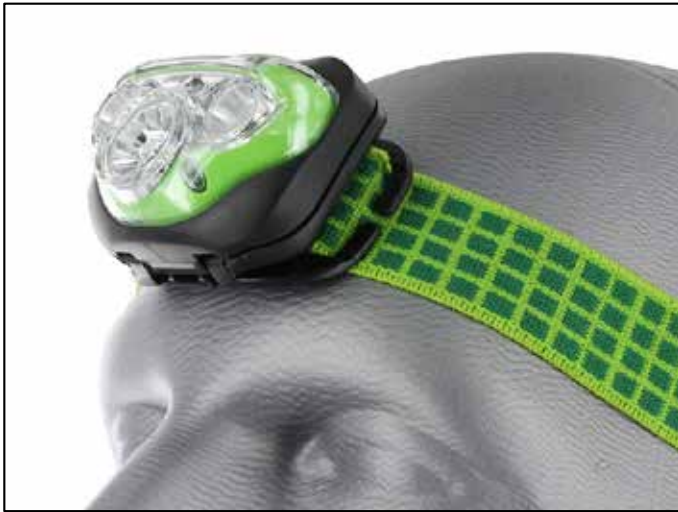
Figure 6. Lampe frontale à lumière blanche

Le signaleur était familier avec la subdivision de Joliette, mais il ne connaissait pas les particularités des passages à niveau du territoire. À la fin des travaux, il a été chargé d'assurer la protection du passage à niveau de la route 347. Il portait son équipement de protection individuelle⁵ conformément aux exigences de la compagnie et disposait d'une lampe frontale à lumière blanche (figure 6).

Les lampes frontales à lumière blanche utilisées par les travailleurs, lors des travaux de nuit, produisent une luminosité d'environ 200 lumens⁶. Selon le type de phares installés sur un véhicule routier, la luminosité produite peut varier entre 1200 lumens et 1600 lumens pour un phare halogène contre 3200 lumens pour un phare au xénon. Donc, la conspécuité⁷ visuelle de la lampe frontale à lumière blanche utilisée par le signaleur a été surclassée par les phares du camion.

lumière blanche utilisée par le signaleur a été surclassée par les phares du camion, rendant sa détection plus difficile. De toute manière, l'équipement de protection individuelle et la lumière frontale à lumière blanche utilisée par le signaleur ne constituaient pas des stimuli suffisamment puissants pour alerter le conducteur et le rendre conscient qu'il y avait une situation anormale au passage à niveau.
