LP233/2013

Examen des systèmes électriques des locomotives

Montreal, Maine & Atlantic Railway Train, MMA-002

Date de l'événement: 06-juillet-2013

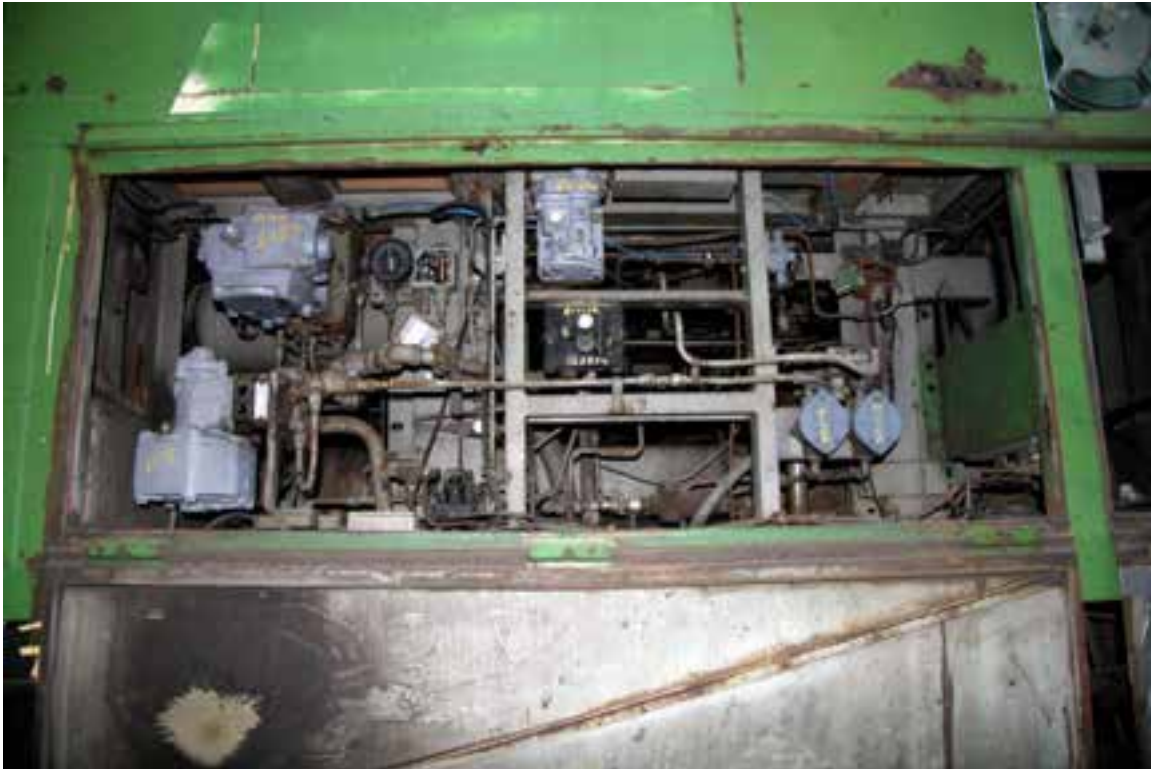
Figure 1: Compartiment du frein à air de la locomotive 5017

- 2.6 Locomotive 5017
- 2.6.1 L'examen de la locomotive 5017 (figure 1) a montré que l'OSV était alimentée électriquement en conformité avec la configuration initiale de fabrication, c.-à-d., par le fil étiqueté « 80PC » raccordé à l'intérieur d'une boîte de jonction. Le RSC était directement raccordé au côté sous tension de la batterie. Le fil du circuit d'essai de frein (« Brake Test ») (figure 2) était raccordé physiquement et électriquement à la même borne que le signal de commande du RSC (figure 3); le boîtier protecteur dans lequel se trouvait la borne comportait un couvercle qui avait été poussé sur le côté et ne tenait que par une seule vis.

- 2.6.6 Les essais ont montré que l'OSV était toujours alimentée par la batterie et que, par conséquent, elle ne s'est mise à l'atmosphère dans aucune des situations d'essai.

- 3.4 Sur la locomotive 5017, l'OSV était directement alimentée par la batterie. Autrement dit, aussi longtemps qu'il y avait du courant dans la batterie, le solénoïde de l'OSV était alimenté, ce qui l'empêchait de changer d'état; ainsi, l'OSV ne s'est jamais mis à l'atmosphère, peu importe les situations d'essai. C'est là une indication que, soumise à des situations de survitesse, l'OSV, dans son état actuel d'installation, ne se mettrait pas à l'atmosphère et, ainsi, ne produirait aucun freinage compensateur.

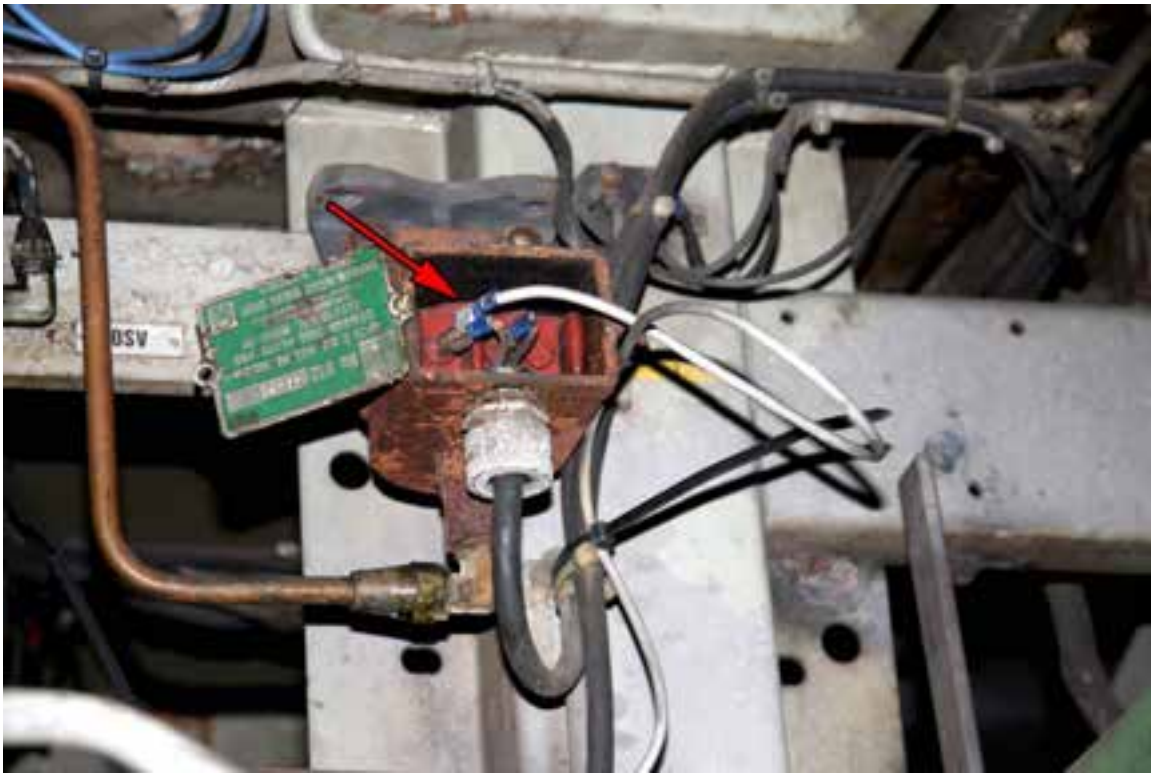
- 3.3 Sur les trois locomotives, le câblage d'essai de frein est électriquement connecté directement au point de raccordement du RSC. L'essai de frein se trouve ainsi à neutraliser la fonction du système RSC. C'est pourquoi une seule défaillance dans le système d'essai de frein peut empêcher le RSC de jouer son rôle. Par exemple, si le commutateur d'essai de frein était laissé par inadvertance à la position « ON », il n'y aurait jamais de mise à l'atmosphère, peu importe la commande donnée par le RSC.

Figure 3 : Raccordement en vue de l'essai de frein sur la locomotive 5017

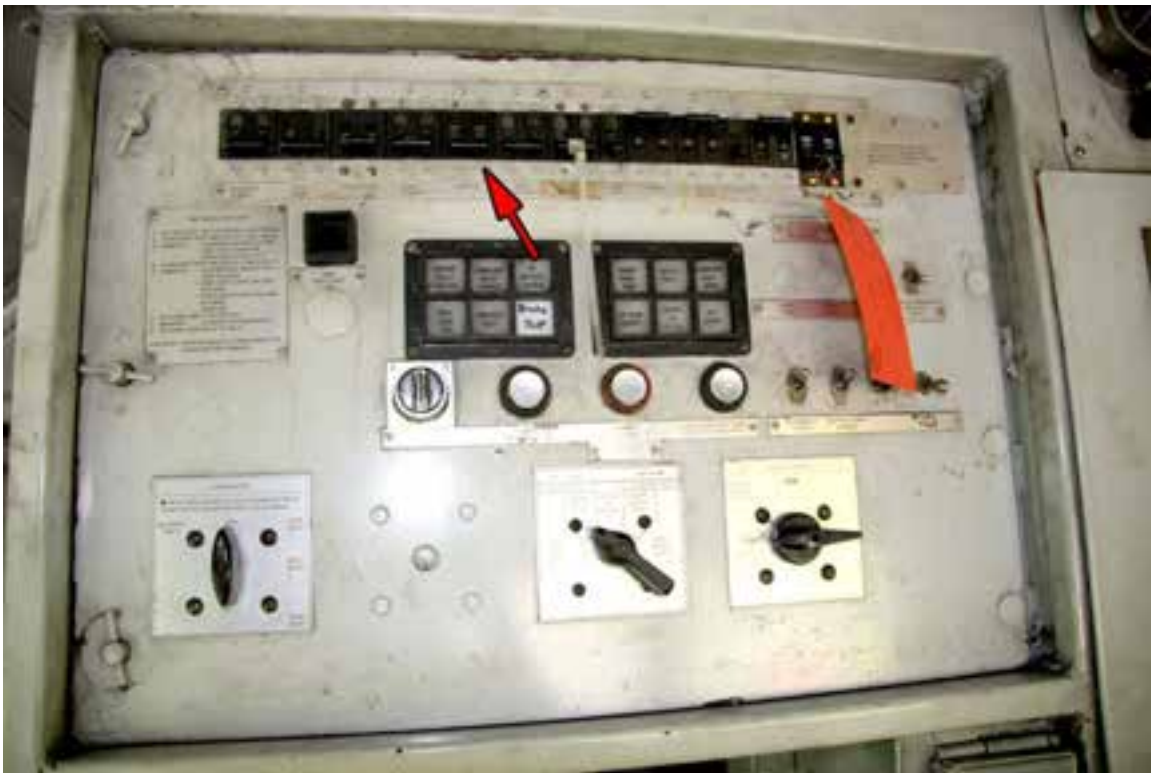
Figure 4: Disjoncteur de commande dans la cabine de la locomotive

- 2.6.3 Quand on a placé le disjoncteur de commande (figure 4) à la position « OFF », aucune soupape ne s'est mise à l'atmosphère et il n'y a pas eu de freinage compensateur.

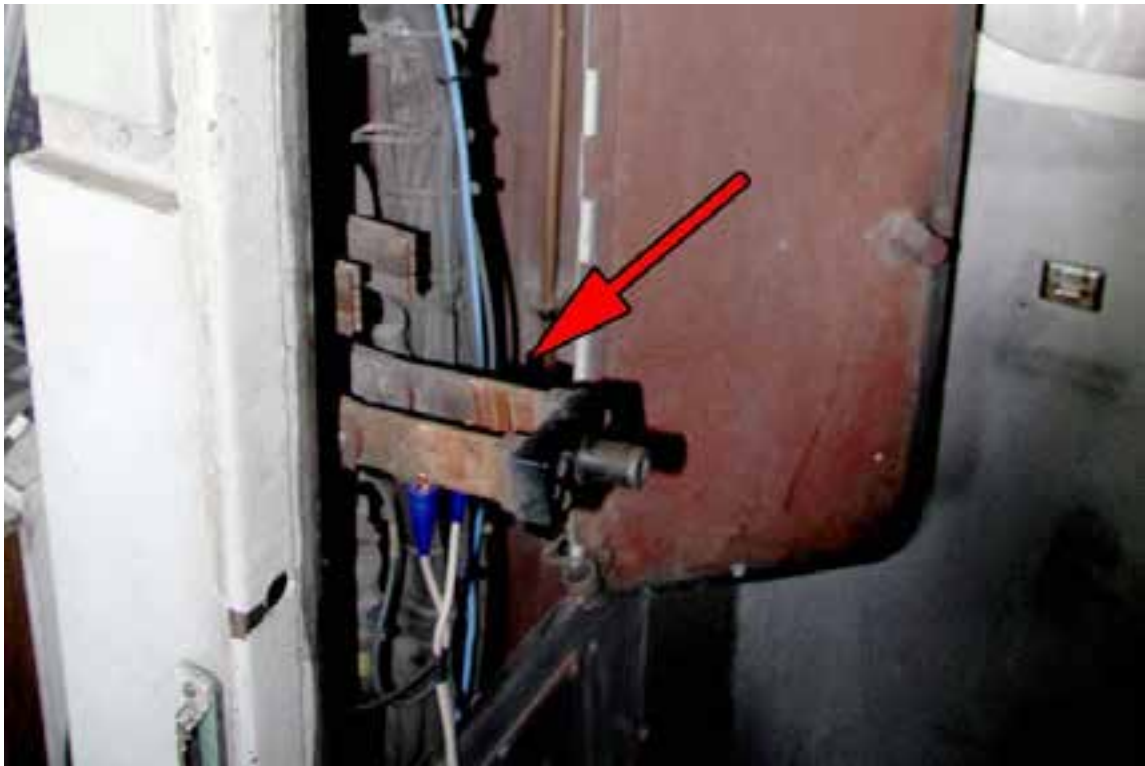
Figure 5 : Sectionneur électrique principal

- 2.6.4 On a ouvert le sectionneur électrique principal (figure 5) : aucune soupape ne s'est mise à l'atmosphère et il n'y a pas eu de freinage compensateur.

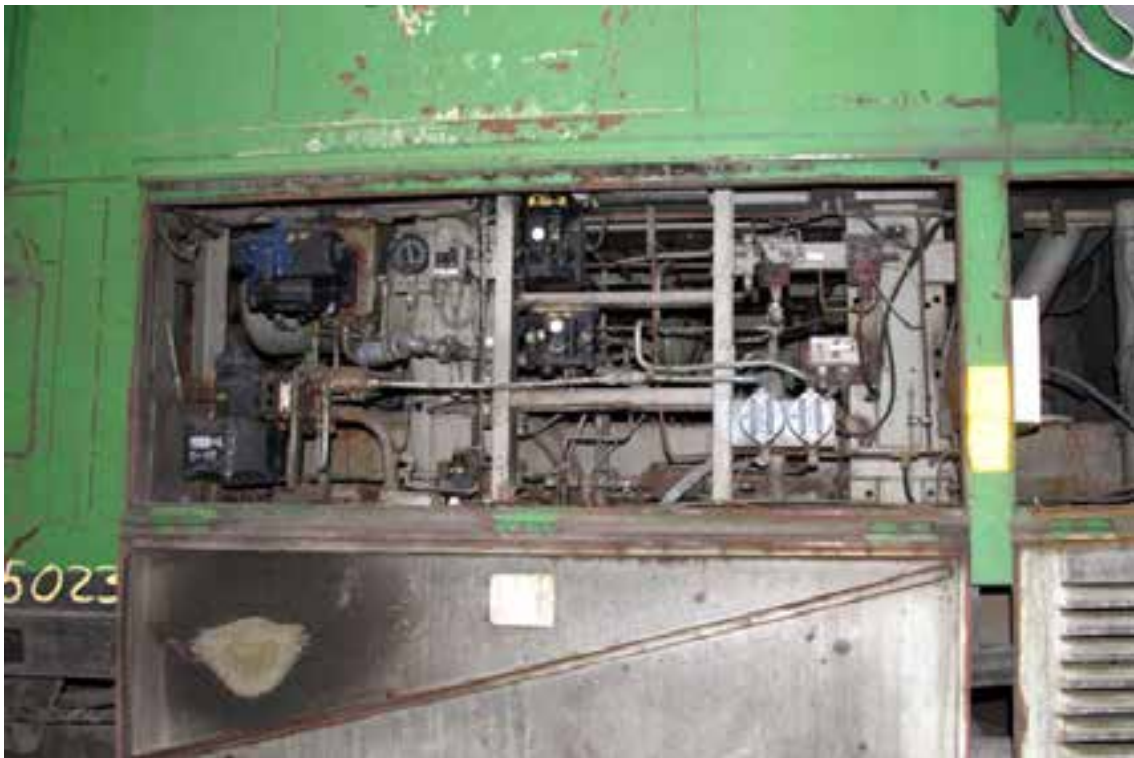
Figure 6: Compartiment du frein à air de la locomotive 5023

- 2.7 Locomotive 5023
- 2.7.1 L'examen de la locomotive 5023 (figure 6) a montré que l'OSV était alimentée électriquement en conformité avec la configuration initiale de fabrication, c.-à-d., par le fil étiqueté « 80PC » raccordé à l'extérieur de la boîte de jonction. Le RSC était directement raccordé au côté sous tension de la batterie. Le fil du circuit d'essai du frein était raccordé électriquement à la même borne que le signal de commande du RSC, mais en était séparé physiquement (figure 7); il n'y avait pas de boîtier protecteur autour des bornes. Le sectionneur de l'OSV était fermé, tel qu'on l'avait trouvé, mais il a été ouvert pour les essais.

- 2.7.3 Quand on a placé le disjoncteur de commande à la position « OFF », aucune soupape ne s'est mise à l'atmosphère et il n'y a pas eu de freinage compensateur. Quand le disjoncteur était à la position « ON », la tension mesurée aux bornes du raccordement électrique du solénoïde de l'OSV était de 64 V c.c.; à la position « OFF », la tension avait chuté à 27 V c.c. L'indicateur de vitesse de la locomotive a été débranché et cette tension est tombée à zéro; il en a résulté une mise à l'atmosphère de l'OSV qui a produit un freinage compensateur. Quand on a rebranché l'indicateur de vitesse et répété l'essai, aucune des soupapes ne s'est mise à l'atmosphère. Un indicateur de vitesse différent a été installé et l'essai répété; à nouveau, aucune des soupapes ne s'est mise à l'atmosphère.

- 3.7 La locomotive 5023 présentait à l'intérieur de ses systèmes une condition unique qui permettait de garder sous tension le solénoïde de l'OSV, peu importe la position du disjoncteur de commande. Quand le disjoncteur a été placé à « OFF », la tension a baissé, mais elle était encore suffisante pour garder le solénoïde dans le même état, ce qui empêchait la mise à l'atmosphère de l'OSV. Malgré l'impossibilité d'établir la source exacte de la tension, c'était possible de déterminer qu'elle était liée au système de l'indicateur de vitesse; par exemple, quand l'indicateur de vitesse a été enlevé, la tension est tombée à 0 V c.c. Le problème n'était pas l'indicateur de vitesse en lui-même, mais quelque chose dans le système, parce qu'après l'installation dans la locomotive d'un indicateur de vitesse reconnu en bon état le niveau de la tension a de nouveau augmenté.

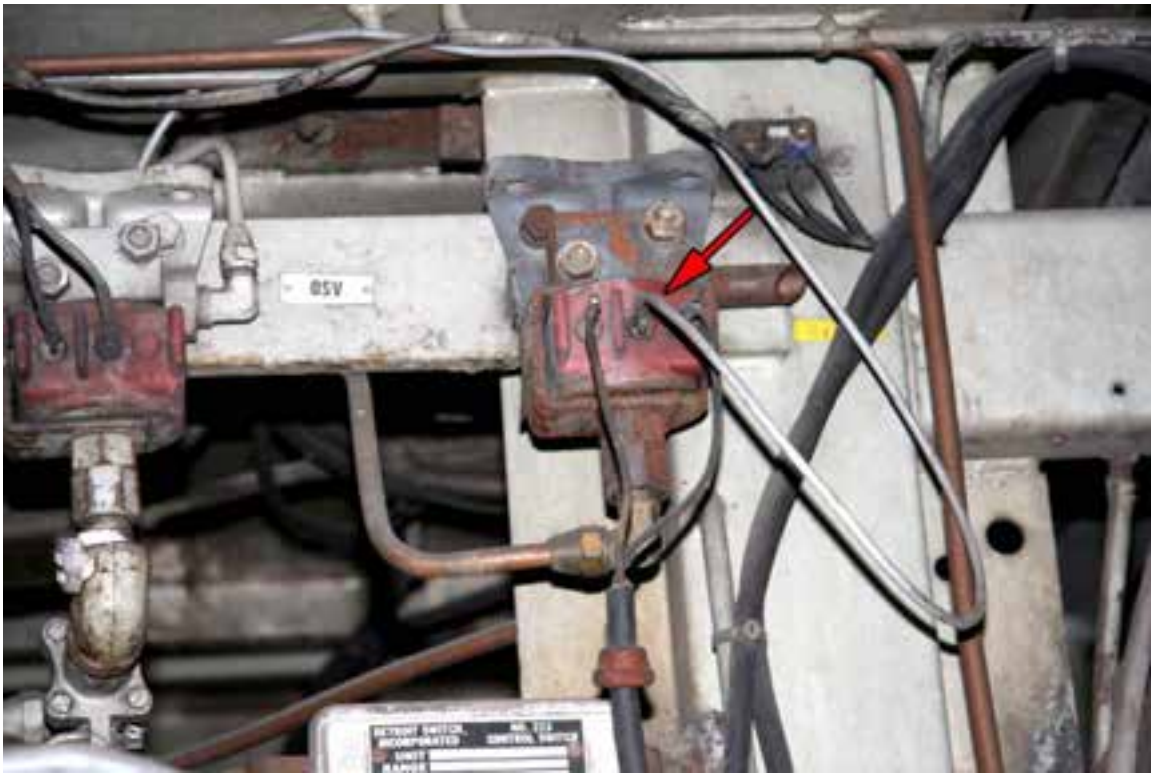
Figure 7 : Raccordement en vue de l'essai de frein sur la locomotive 5023

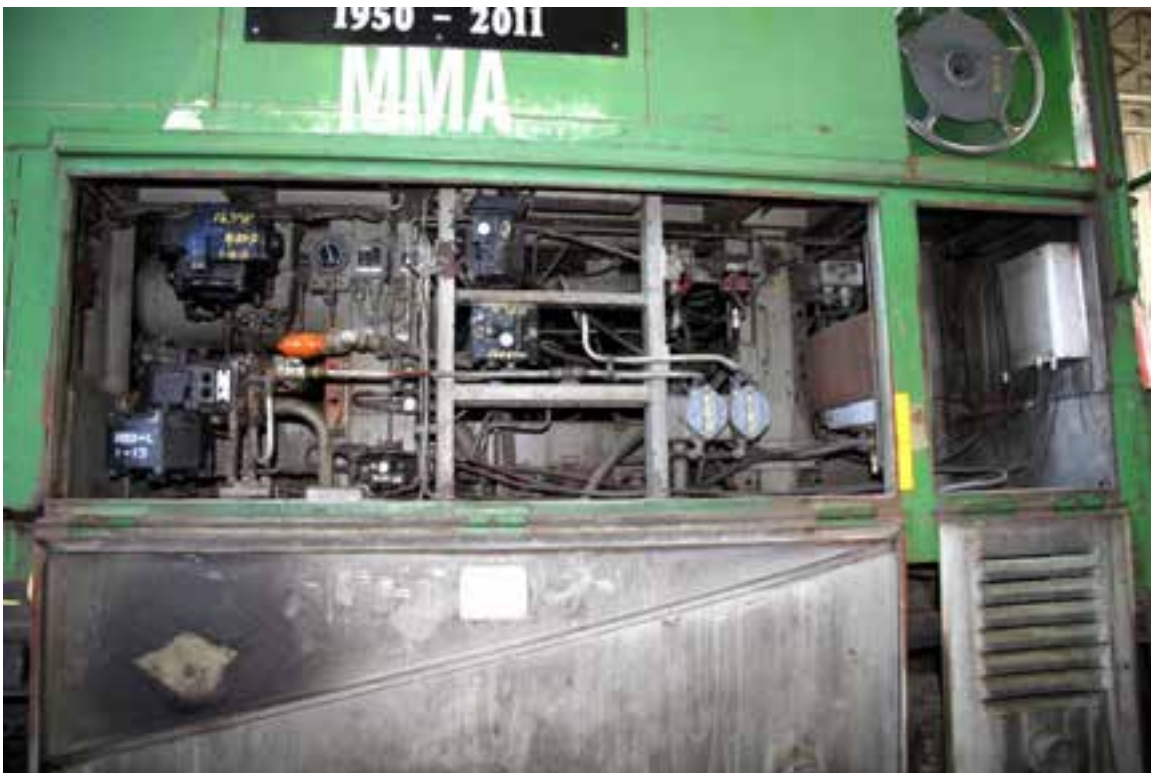
Figure 8: Compartiment du frein à air de la locomotive 5026

- 2.8 Locomotive 5026
- 2.8.1 L'examen de la locomotive 5026 (figure 8) a montré que le fil étiqueté « 80PC » était débranché et son extrémité rubanée. L'OSV était alimentée électriquement par le système Pulse. Le RSC était directement raccordé au côté sous tension de la batterie. Le fil du circuit d'essai de frein était raccordé physiquement et électriquement à la même borne que le signal de commande du RSC (figure 9); le boîtier protecteur dans lequel se trouvait la borne était dépourvu de couvercle. On a remarqué que le sectionneur de l'OSV se trouvait en position d'ouverture.

- 3.8 La locomotive 5026 s'est comportée comme prévu, produisant un freinage compensateur dans toutes les conditions d'essai.

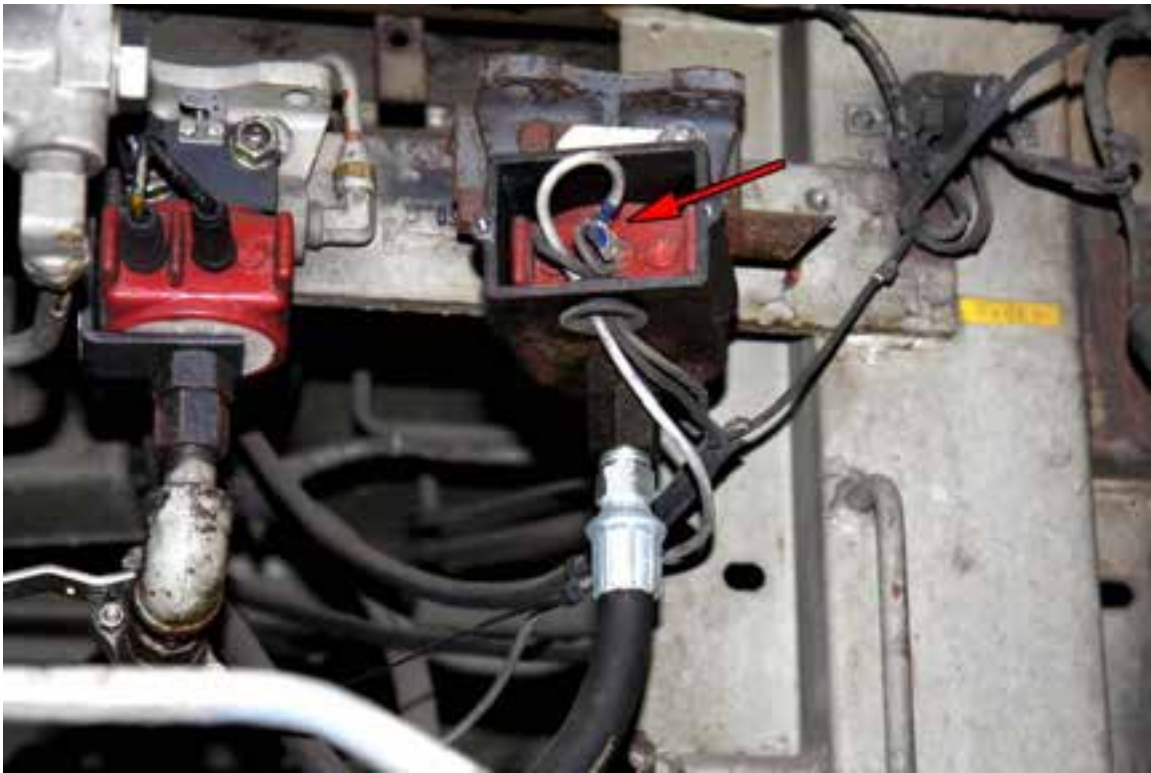
Figure 9: Raccordement en vue de l'essai de frein sur la locomotive 5026
