RAPPORT D'ENQUÊTE AÉRONAUTIQUE

A15Q0075

Sortie en bout de piste

Boeing 737-6CT, C-GWCT

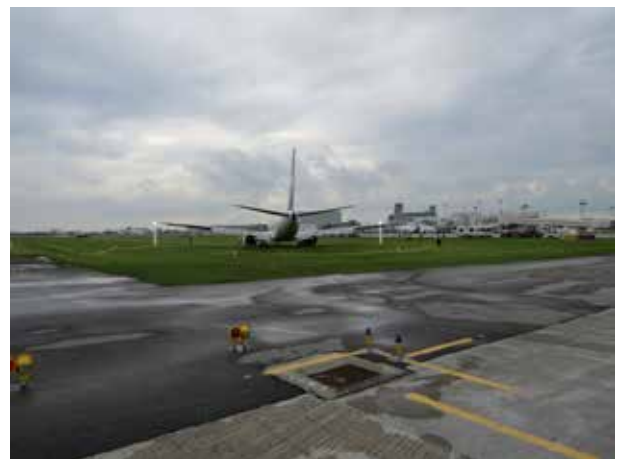
À 14 h 58 min 8 s, roulant à 103 nœuds et n'ayant plus que 4940 pieds de piste, le PF a rentré manuellement les aérofreins, ce qui a désarmé le freinage automatique. À 14 h 58 min 17 s, soit 9 secondes plus tard, le PF a utilisé le freinage aux pieds; la vitesse était de 92 nœuds et il restait 3320 pieds de piste. La pression maximale de freinage a été obtenue alors que l'aéronef roulait à 85 nœuds et qu'il ne restait plus que 2270 pieds de piste. À 83 nœuds, le PF a commandé l'inversion de poussée maximale. À ce moment-là, le PF avait orienté l'aéronef vers la droite de l'axe de la piste afin d'éviter les feux d'extrémité de piste et le balisage lumineux d'approche pour la piste opposée. L'inversion de poussée maximale (83 % N1⁴) a été obtenue 10 secondes plus tard⁵. À ce moment-là, la vitesse de l'aéronef était de 55 nœuds, et il restait 550 pieds de piste. À 14 h 58 min 43 s, à une vitesse sol d'environ 39 nœuds, l'aéronef a quitté la surface revêtue de la piste et a parcouru environ 200 pieds dans l'herbe avant de s'immobiliser à 200 pieds à la droite de l'axe de la piste, à 14 h 58 min 48 s (figure 1).

Figure 1. C-GWCT après son immobilisation

À la suite de la sortie en bout de piste, les pneus du train d'atterrissage se sont enfoncés dans la surface meuble et gazonnée de l'aire de sécurité d'extrémité de piste (RESA), laissant des sillons d'une profondeur allant jusqu'à 12 pouces.

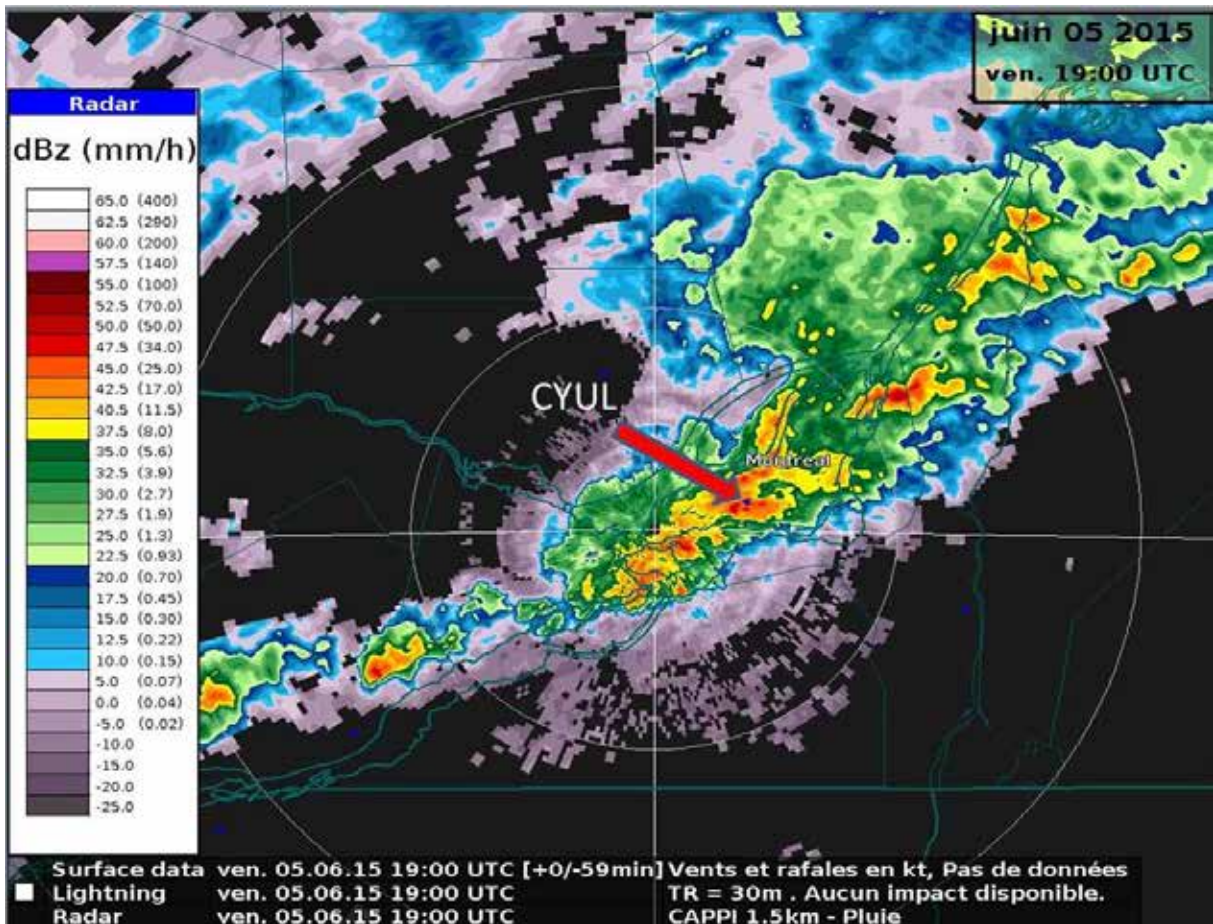
Figure 3. Image radar montrant la bande de précipitations moins de 2 minutes après l'événement à l'étude.
(Source : Environnement Canada, avec annotations du BST)
