RAPPORT D'ENQUÊTE AÉRONAUTIQUE A16P0180

Perte de maîtrise et collision avec le relief

de Havilland DHC-2 (Beaver) (C-GEWG)
11 nm E du lac Laidman
(Colombie-Britannique)
10 octobre 2016

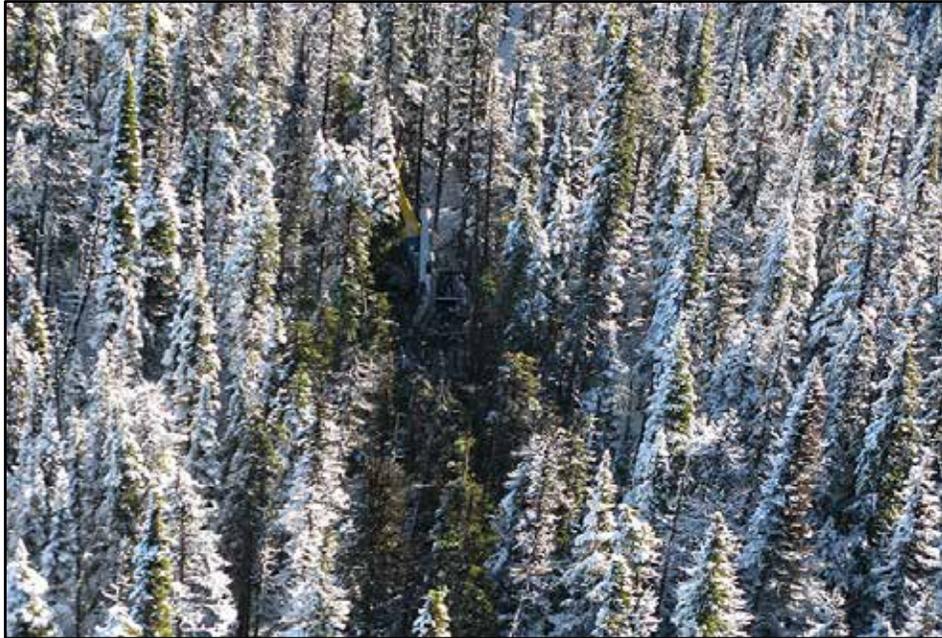
On a retrouvé l'épave dans une zone enneigée et uniformément boisée à environ 1,5 nm au nord-ouest du site minier et 11 nm à l'est du lac Laidman. L'aéronef a été lourdement endommagé lorsqu'il a percuté les arbres et le relief (figure 2). Aucun incendie ne s'est déclaré après l'impact.

Figure 2. Photo des lieux de l'accident montrant l'épave de l'aéronef, vue depuis la direction du vol

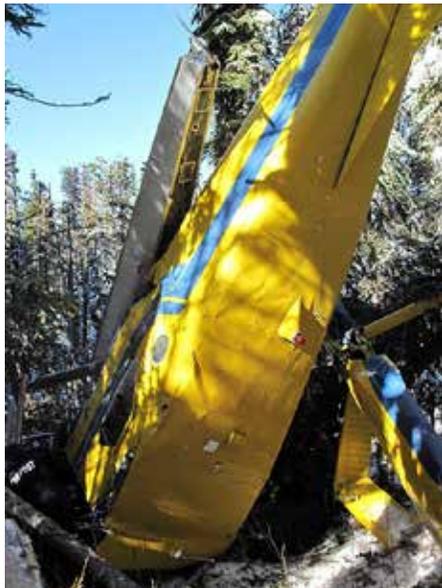
Lorsque l'aéronef a heurté les arbres, à une élévation approximative de 4600 pieds ASL, ses ailes étaient horizontales et son assiette était légèrement cabrée. Le premier impact s'est produit lorsque le stabilisateur horizontal droit de l'aéronef a percuté la cime des arbres. L'aéronef a poursuivi son vol à travers les arbres sur environ 130 pieds dans la direction du vol, avant de piquer du nez et de percuter le sol dans une assiette de piqué prononcé et avec l'aile droite abaissée. L'aéronef s'est immobilisé en position de piqué et à moitié retourné (figure 3).

Figure 3. L'aéronef sur les lieux de l'accident

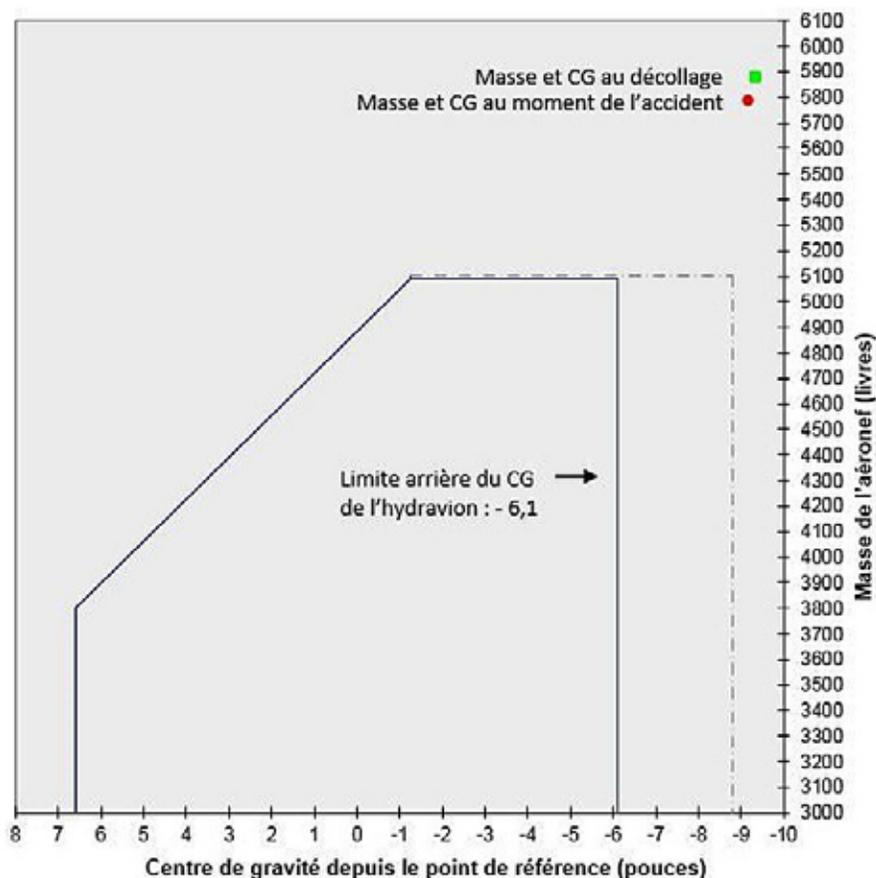
L'enquête a établi que l'aéronef transportait 495 livres de marchandises et 209 livres de carburant, et que le poids combiné des occupants était de 1032 livres. La masse totale de l'aéronef s'élevait donc à 5772 livres, pour un centre de gravité (CG) situé à 9,2 pouces derrière la référence de centrage (figure 4). Ainsi, la masse de l'aéronef excédait la masse maximale autorisée au décollage de 682 livres, et le CG dépassait de 3,1 pouces la limite arrière.

Figure 4. Devis de masse et centre de gravité de l'aéronef en cause lors de l'événement à l'étude

Le pilote a omis de peser et d'arrimer les marchandises et de calculer la masse et le centre de gravité de l'aéronef avant le départ. Au moment de l'accident, la masse de l'aéronef excédait de 682 livres sa masse maximale, et son centre de gravité dépassait de 3,1 pouces la limite arrière. La masse et le centrage excédant les limites de l'aéronef ont accru sa vitesse de décrochage et ont dégradé ses performances, sa stabilité et ses caractéristiques de vol à basse vitesse en montée. Par conséquent, cet état, combiné à la basse altitude de l'aéronef, a probablement empêché le pilote de reprendre la maîtrise de l'aéronef avant de percuter le relief.
