RAPPORT D'ENQUÊTE AÉRONAUTIQUE A16W0170

Incursion sur piste

Tour de contrôle de Calgary

Aéroport international de Calgary (Alberta)

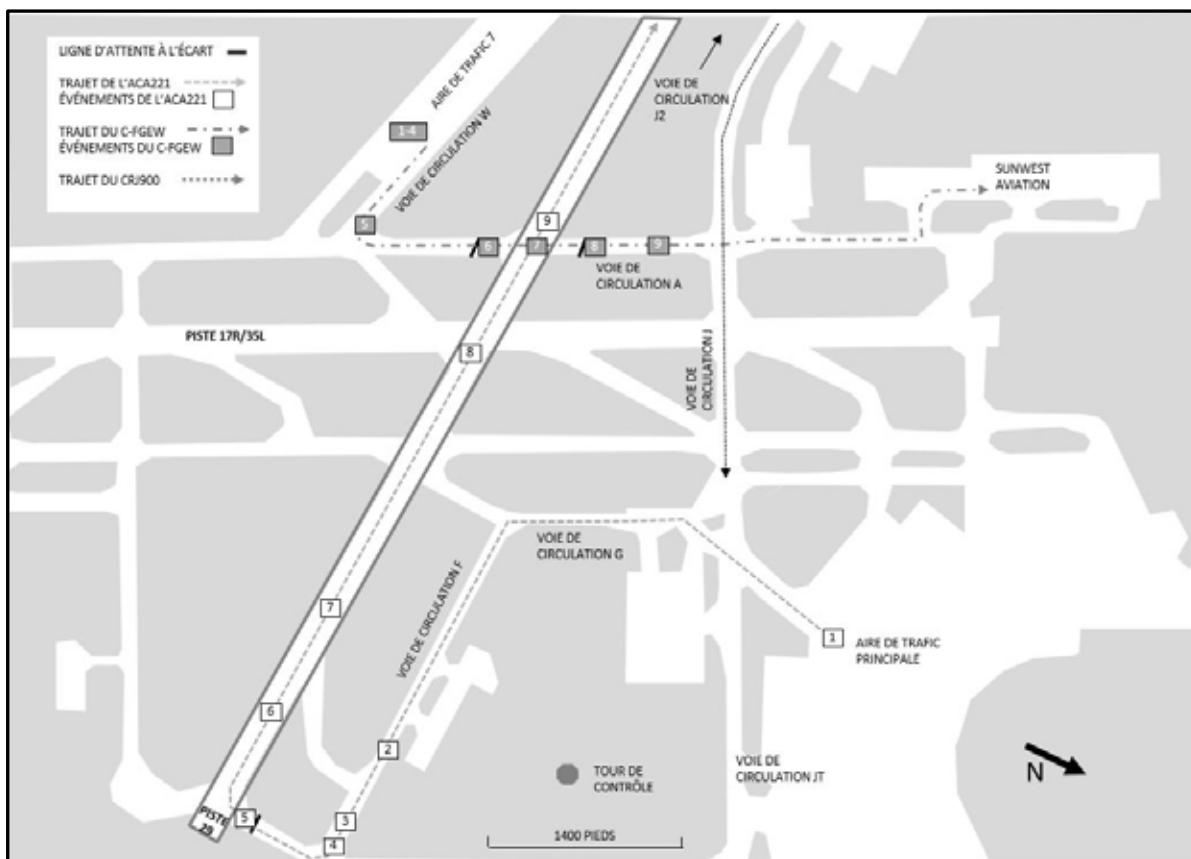
Figure 1. Trajets des aéronefs ACA221 et C-FGEW et lieux des événements

La figure 1 et le tableau 1 montrent les lieux où se sont produits les événements entourant l'incursion sur piste, et en donnent l'heure et la description.

| 6 | 1649:34 | Le C-FGEW a franchi la ligne d'attente à l'écart sud de la piste 29 sur la voie de circulation A. |
| 7 | 1649:46 | Le C-FGEW a franchi l'axe de la piste 29. |
| 8 | 1649:57 | Le C-FGEW a franchi la ligne d'attente à l'écart nord de la piste 29 sur la voie de circulation A. |
| 9 | 1650 | L'ACA221, qui décollait de la piste 29, a croisé la voie de circulation A en vol, à une vitesse sol d'environ 136 nœuds. |

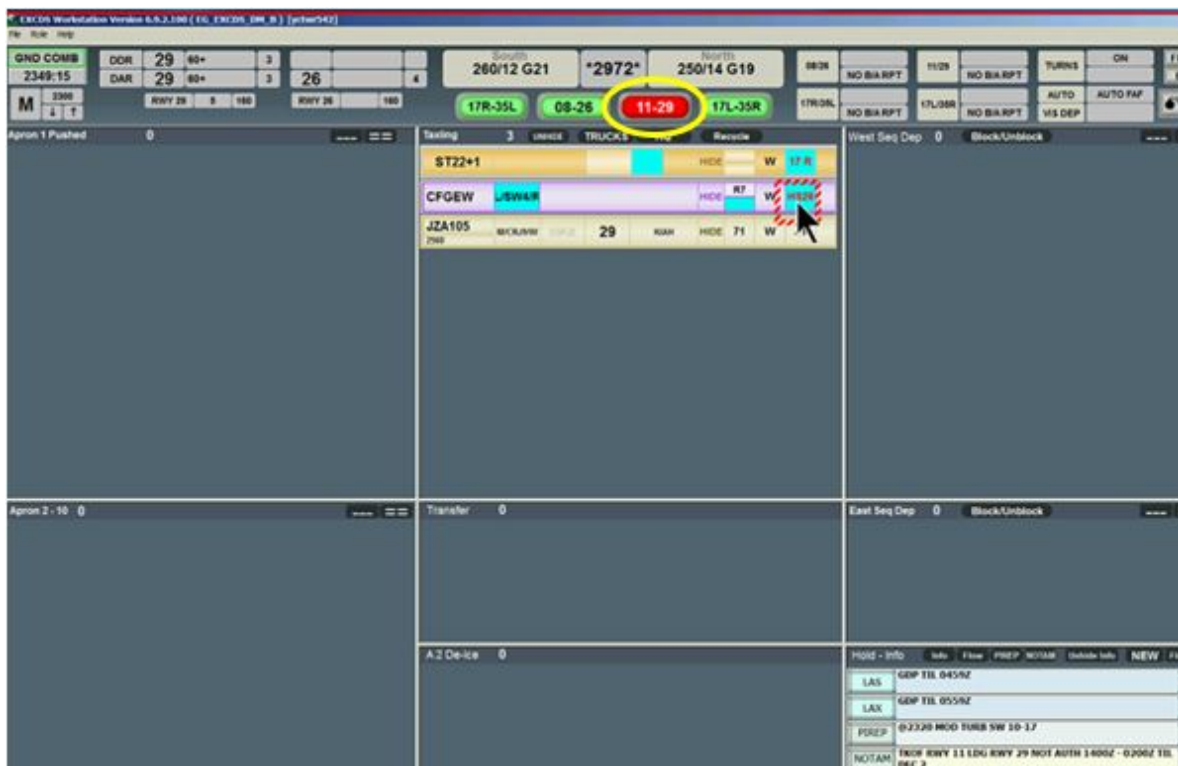
L'EXCDS de la tour de contrôle de Calgary comprend un système d'indicateurs de responsabilité de piste (RJS) servant d'aide-mémoire pour savoir quand une piste relève du contrôleur sol ou du contrôleur tour. Ce RJS apparaît dans le haut de l'affichage de l'EXCDS, sous les données de vent et d'altimètre (figure 2). Chacune des 4 pistes de l'aéroport est représentée par un bouton dont la couleur indique qui en est responsable. Si le bouton est vert sur l'afficheur d'un contrôleur, c'est ce contrôleur qui est responsable de la piste; si le bouton est rouge, la piste relève d'un autre contrôleur.

Figure 2. Saisie d'écran de l'EXCDS du contrôleur sol est/ouest au moment où le C-FGEW a été autorisé à traverser la piste 29. Le système d'indicateurs de responsabilité de piste affiche la piste 11/29 en rouge, ce qui signifie qu'elle relève d'un autre contrôleur (Source : NAV CANADA, avec annotations du BST).

Un contrôleur sol peut autoriser un aéronef ou un véhicule à traverser une piste sans coordination seulement s'il est responsable de cette piste (c.-à-d. si le RJS de cette piste est vert sur son affichage EXCDS). Par contre, si le contrôleur sol n'est pas responsable de la piste (auquel cas le RJS correspondant est rouge sur son affichage EXCDS), il lui faut coordonner avec le contrôleur responsable avant de donner l'autorisation de traverser la piste¹³.
