## Rapport d'enquête sur la sécurité du transport aérien A17C0147

### COLLISION AVEC LE RELIEF

Piper PA-23-250 Aztec (C-FIPK)  
Baldur (Manitoba), 5 nm E  
15 décembre 2017

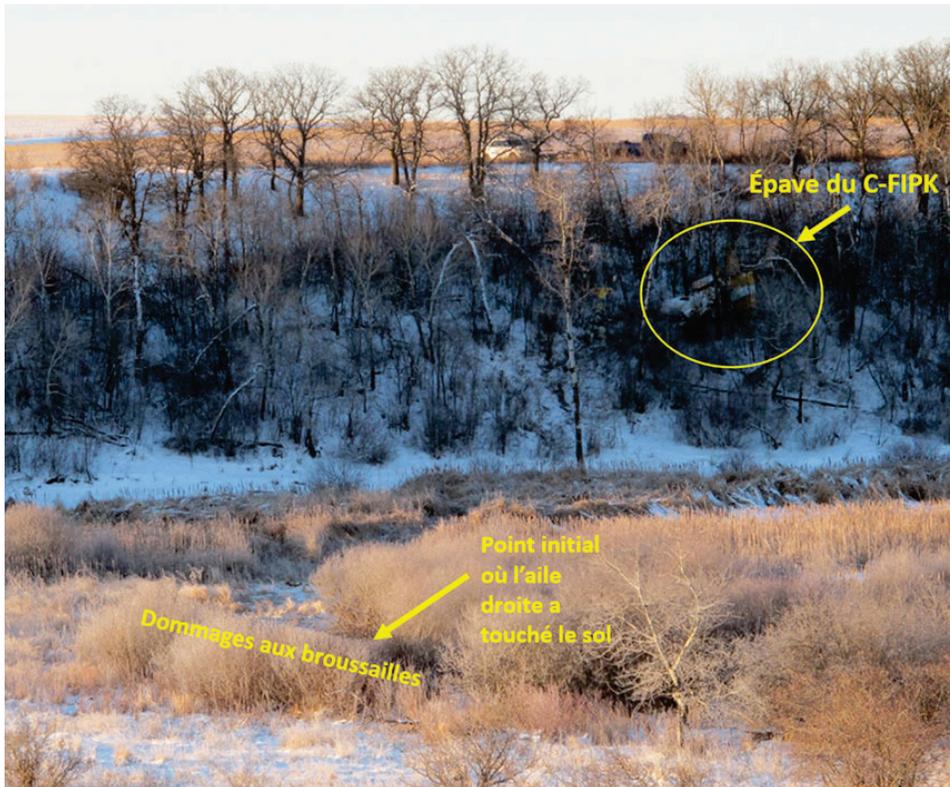
Figure 3. Vue du lieu d'impact initial et de l'épave

L'aile droite est entrée en contact avec des broussailles à environ 8 pieds au-dessus de la surface du marais (figure 3). Les dommages aux broussailles indiquent que l'aéronef effectuait une descente à 5° en assiette latérale d'environ 23° vers la droite.

Le saumon et le réservoir de carburant de droite ont été arrachés lors du contact avec le marais gelé. L'aéronef a traversé le marais sur environ 300 pieds avant de percuter le relief ascendant boisé du côté sud-ouest de la vallée. Le panneau extérieur de l'aile gauche s'est détaché après avoir percuté un arbre à une hauteur d'environ 15 pieds, et s'est immobilisé à la droite du sillon laissé par l'épave, près du versant de la vallée. L'aéronef s'est immobilisé à l'envers, à mi-chemin du versant de la vallée, à environ 425 pieds du point de contact initial avec la surface du marais. L'aéronef a été détruit sous la force de l'impact.

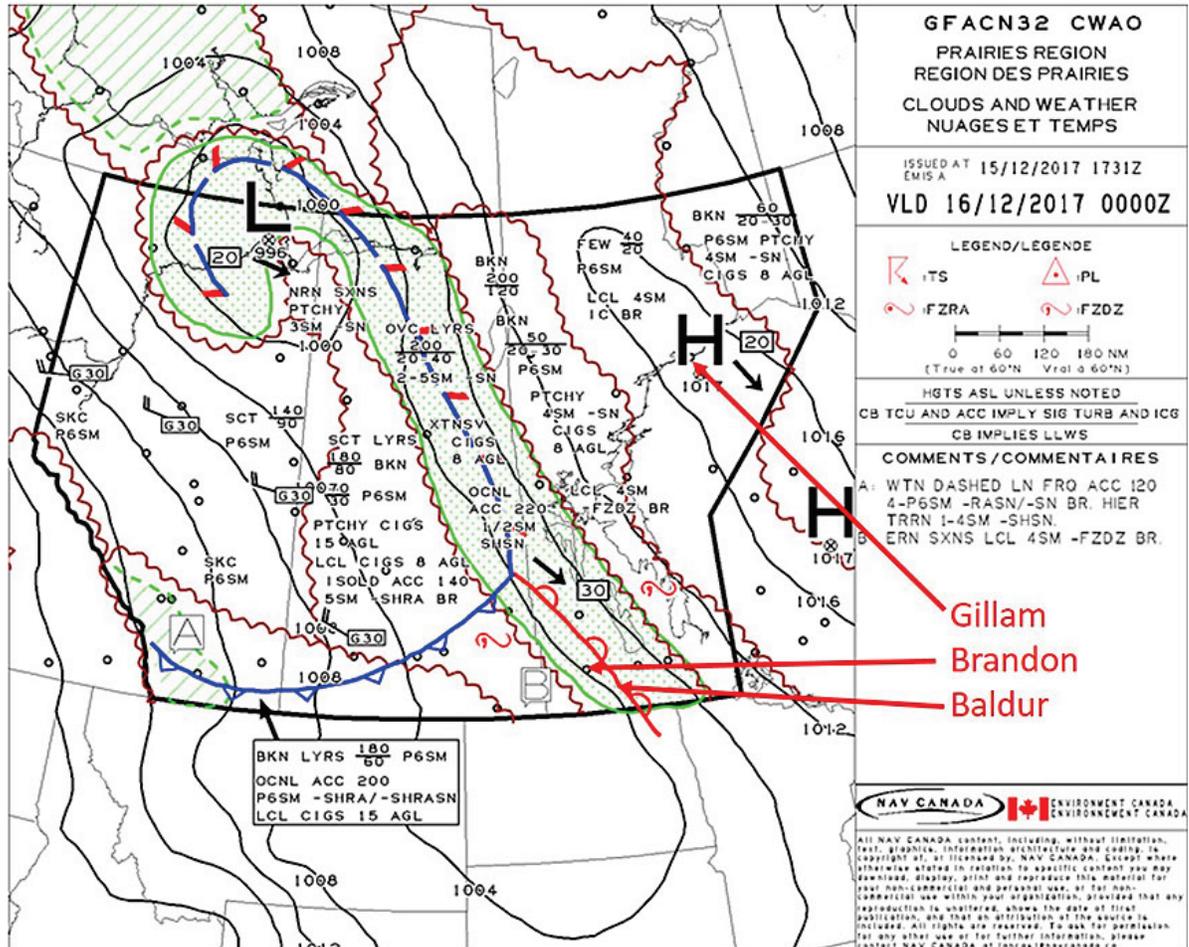
Figure 4. Prévisions de zone graphique (Source : Environnement et Changement climatique Canada, avec annotations du BST)

À CYGX, au moment du départ de l'aéronef, le ciel était dégagé, les vents étaient légers et la température était de  $-26$  °C. L'altimètre était calé à 29,92 in. Hg. Les prévisions météorologiques dans le secteur de Baldur au moment du départ et établies selon les prévisions de zone graphique indiquaient des plafonds étendus de 800 AGL et une visibilité de 2 à 5 sm dans une faible neige, se réduisant à l'occasion à  $\frac{1}{2}$  sm (figure 4).
