# Rapport d'enquête sur la sécurité du transport aérien A1700243

## ATTERRISSAGE DUR

Jazz Aviation LP  
Bombardier DHC-8-402 (C-GYJZ)  
Aéroport Billy Bishop de Toronto (Ontario)  
9 novembre 2017

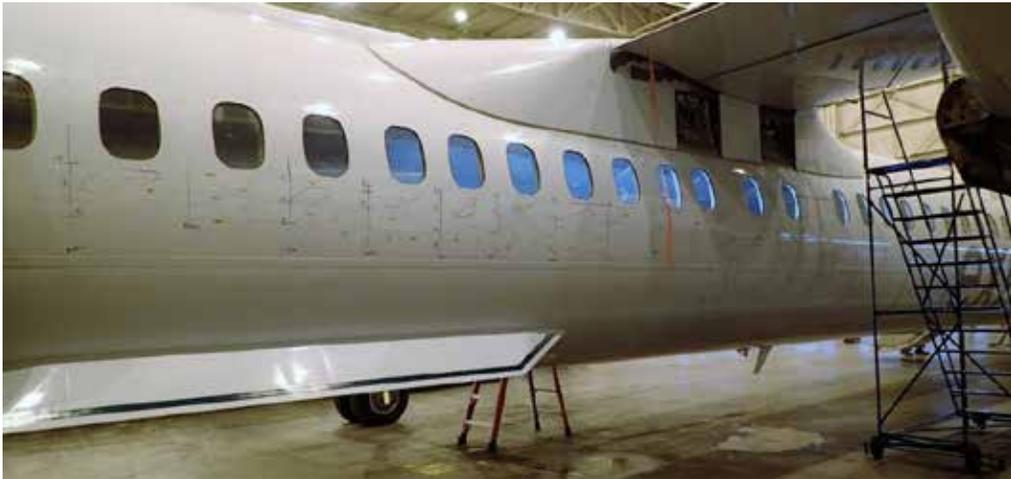
L'inspection à CYUL a révélé que l'aéronef avait subi des dommages considérables, notamment une déformation du revêtement sous les hublots du côté droit du fuselage (figure 1). Les conditions subies par le train d'atterrissage principal droit lors du deuxième poser des roues dépassaient ses critères de rupture, ce qui avait causé un bris du tube-support d'orifice pendant la compression (figure 2). Après le bris du tube-support d'orifice, l'amortisseur ne pouvait plus jouer son rôle, de sorte que les charges au point de compression maximal étaient considérables.

Figure 1. Marques de maintenance montrant les zones de déformation sur le côté droit du fuselage

On a calculé que la charge verticale théorique qui aurait été produite instantanément au moment où le train d'atterrissage a atteint son point de compression maximal était d'au moins  $5,7g$ , qui est supérieur aux critères de conception du train d'atterrissage.

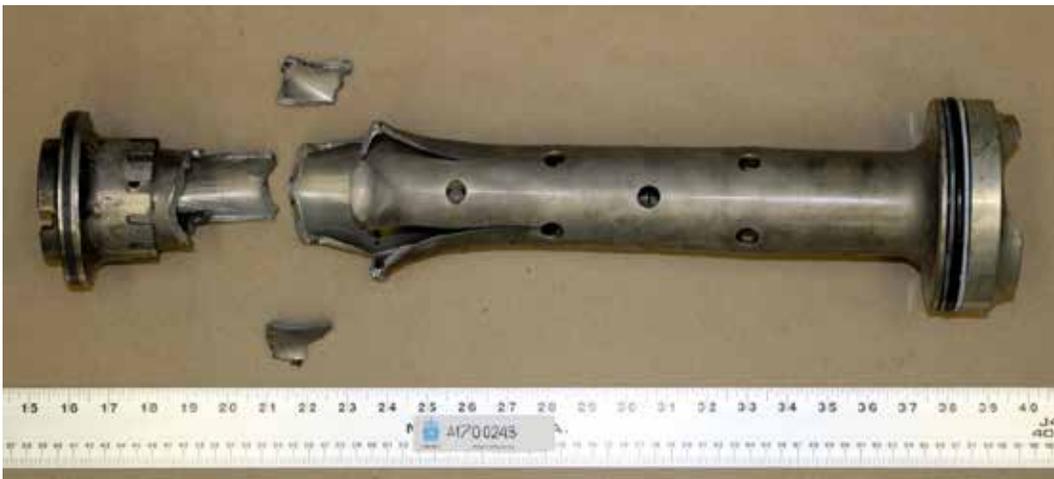
Figure 2. Tube-support d'orifice
