RAPPORT D'ENQUÊTE AÉRONAUTIQUE

A17P0007

Collision avec des arbres et des lignes électriques après un atterrissage interrompu

Cessna 172 (C-GZXB)

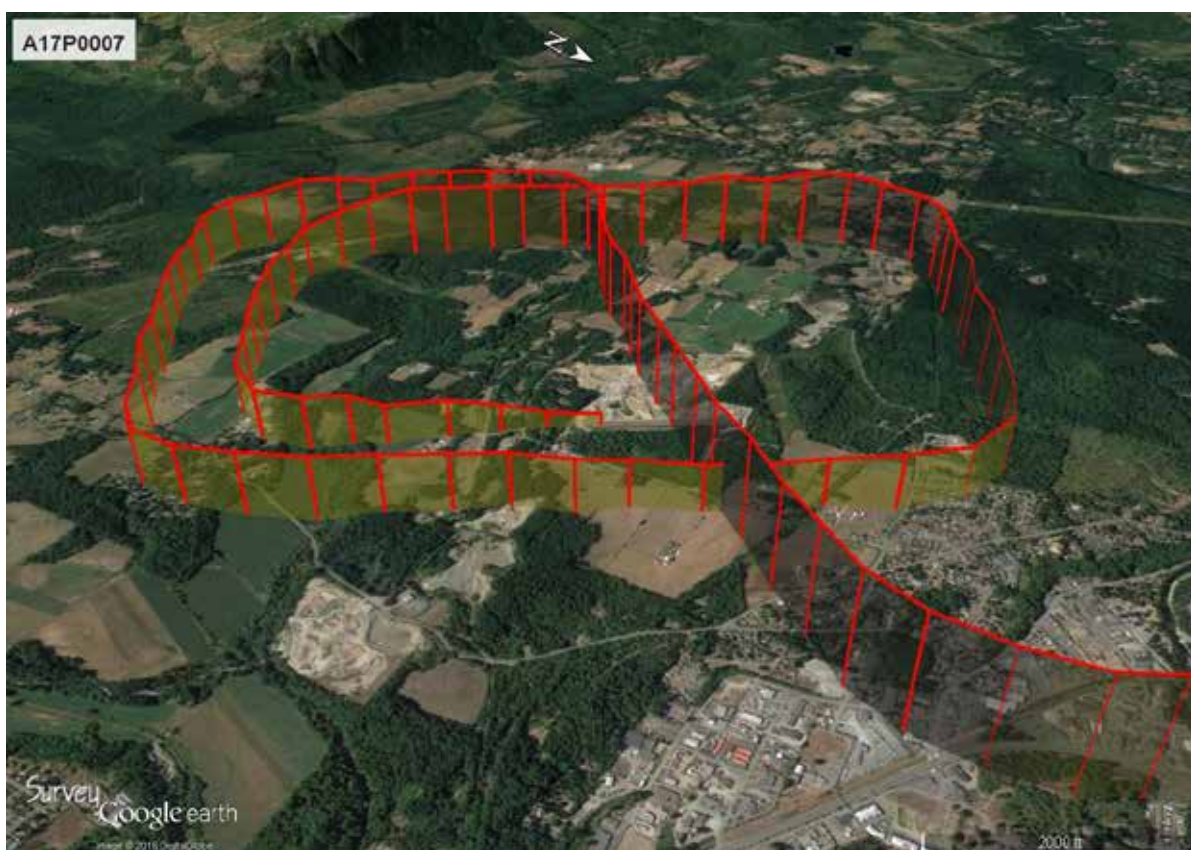
D'après les données radar, la vitesse sol de l'aéronef durant le segment d'approche finale était d'environ 70 nœuds⁴. Le manuel d'utilisation aéronef du Cessna 172 recommande une vitesse anémométrique de 61 nœuds à l'approche pour un atterrissage court dans les conditions d'air non turbulent. On ajoute que [traduction] « l'on doit utiliser des vitesses d'approche légèrement plus élevées dans des conditions d'air turbulent⁵ ». L'angle de descente vers le seuil de piste était d'environ 7 °; ainsi, l'aéronef s'est trouvé très au-dessus de la trajectoire de vol de 3 ° couramment utilisée et à laquelle l'élève-pilote était habitué. Or, on utilise souvent des approches plus abruptes pour effectuer des atterrissages courts. L'enquête a permis de déterminer que cette approche nécessitait un taux de descente d'environ 1000 pieds par minute.

Figure 1. Piste radar de la trajectoire de vol du C-GZXB à CAM3, vue du nord-est (Source : Google Earth, avec annotations du BST)

L'aéronef volait haut durant le segment d'approche finale, et l'approche était plus abrupte que d'habitude et plus rapide que la vitesse prescrite. Avec la puissance au ralenti de vol et les volets complètement sortis, une glissade sur l'aile était nécessaire pour réaliser une descente suffisamment abrupte pour atterrir sur la piste. Par conséquent, l'aéronef a franchi le seuil de piste à une vitesse de toucher des roues supérieure à la vitesse visée; il est demeuré en vol en effet de sol sur au moins le tiers de la piste en effet de sol avant de poser ses roues.
