RAPPORT D'ENQUÊTE SUR LA SÉCURITÉ DU TRANSPORT AÉRIEN A18P0031

PERTE DE MAÎTRISE ET COLLISION AVEC LE RELIEF

Island Express Air Inc.
Beechcraft King Air B100 (C-GIAE)
Aéroport d'Abbotsford (Colombie-Britannique)
23 février 2018

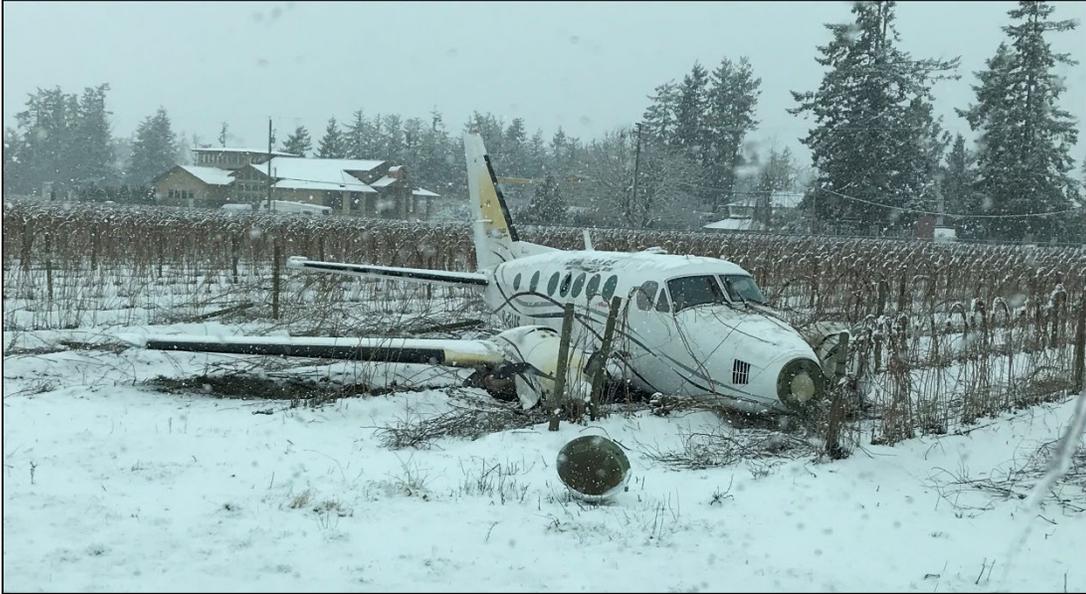
glissé sur le sol et la voie de circulation C sur une distance d'environ 760 pieds, puis s'est immobilisé dans un champ de framboises situé à environ 800 pieds à la gauche de l'axe de la piste et à environ 7500 pieds du seuil de la piste (figure 1). Pendant la séquence d'impact, l'aile gauche s'est rompue tout juste à l'extérieur de la nacelle moteur gauche.

Figure 1. Aéronef en cause dans l'événement à l'étude, à l'endroit où il s'est immobilisé (source : Transports Canada)

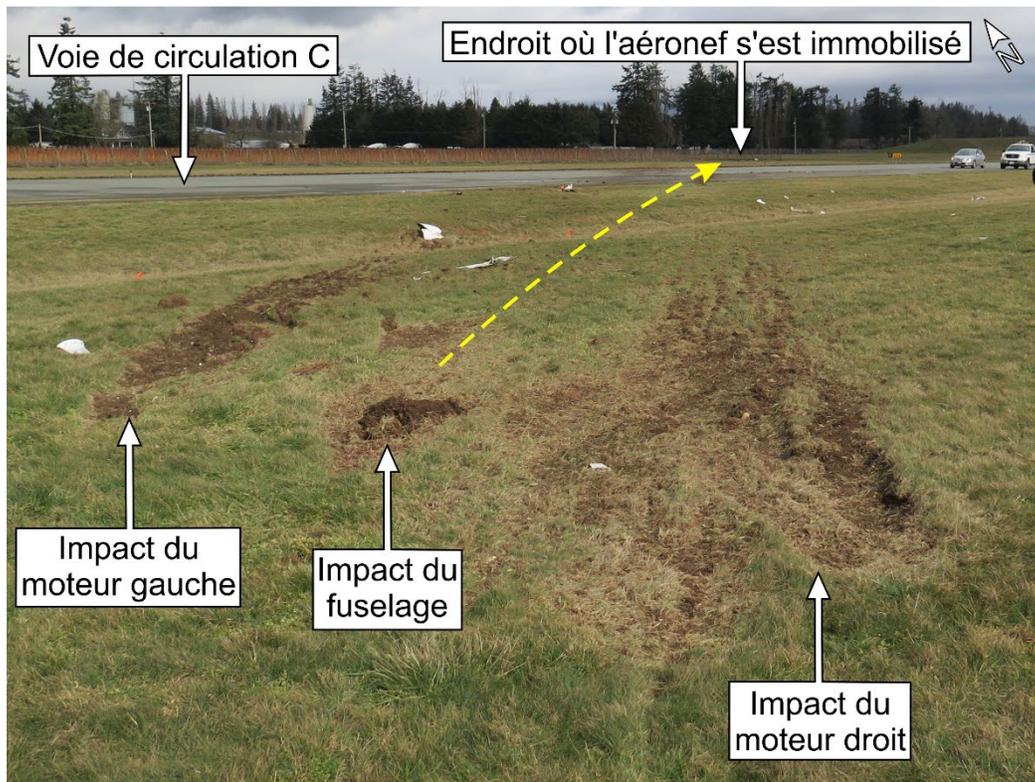
L'examen du point initial de collision avec le relief a permis de déceler 3 marques distinctes au sol (figure 2). Il y avait 2 longues marques au sol correspondant à l'impact du dessous des nacelles moteurs de chaque côté d'une marque correspondant à l'impact du dessous du fuselage. La profondeur maximale de cette dernière marque a été estimée à plus de 1 pouce (2,5 centimètres). L'écrasement du dessous du fuselage et des nacelles des moteurs et l'absence de signes de contact entre le saumon de l'aile droite et le sol indiquent que l'aéronef volait presque à l'horizontale lorsqu'il a heurté le sol. Les marques de cisaillement vertical de chaque côté du fuselage témoignent de la grande force d'impact vers le haut transmise par les longerons d'aile lorsque les nacelles moteurs ont heurté le sol.

Le Laboratoire d'ingénierie du BST a effectué des calculs de performance qui lui ont permis d'estimer à au moins 20 pi/s la vitesse de descente de l'aéronef au moment de l'écrasement (c.-à-d. au début de la séquence d'impact).

Figure 2. Point de collision initial avec le sol et direction de l'aéronef (photo prise le 27 février 2018; source : BST)

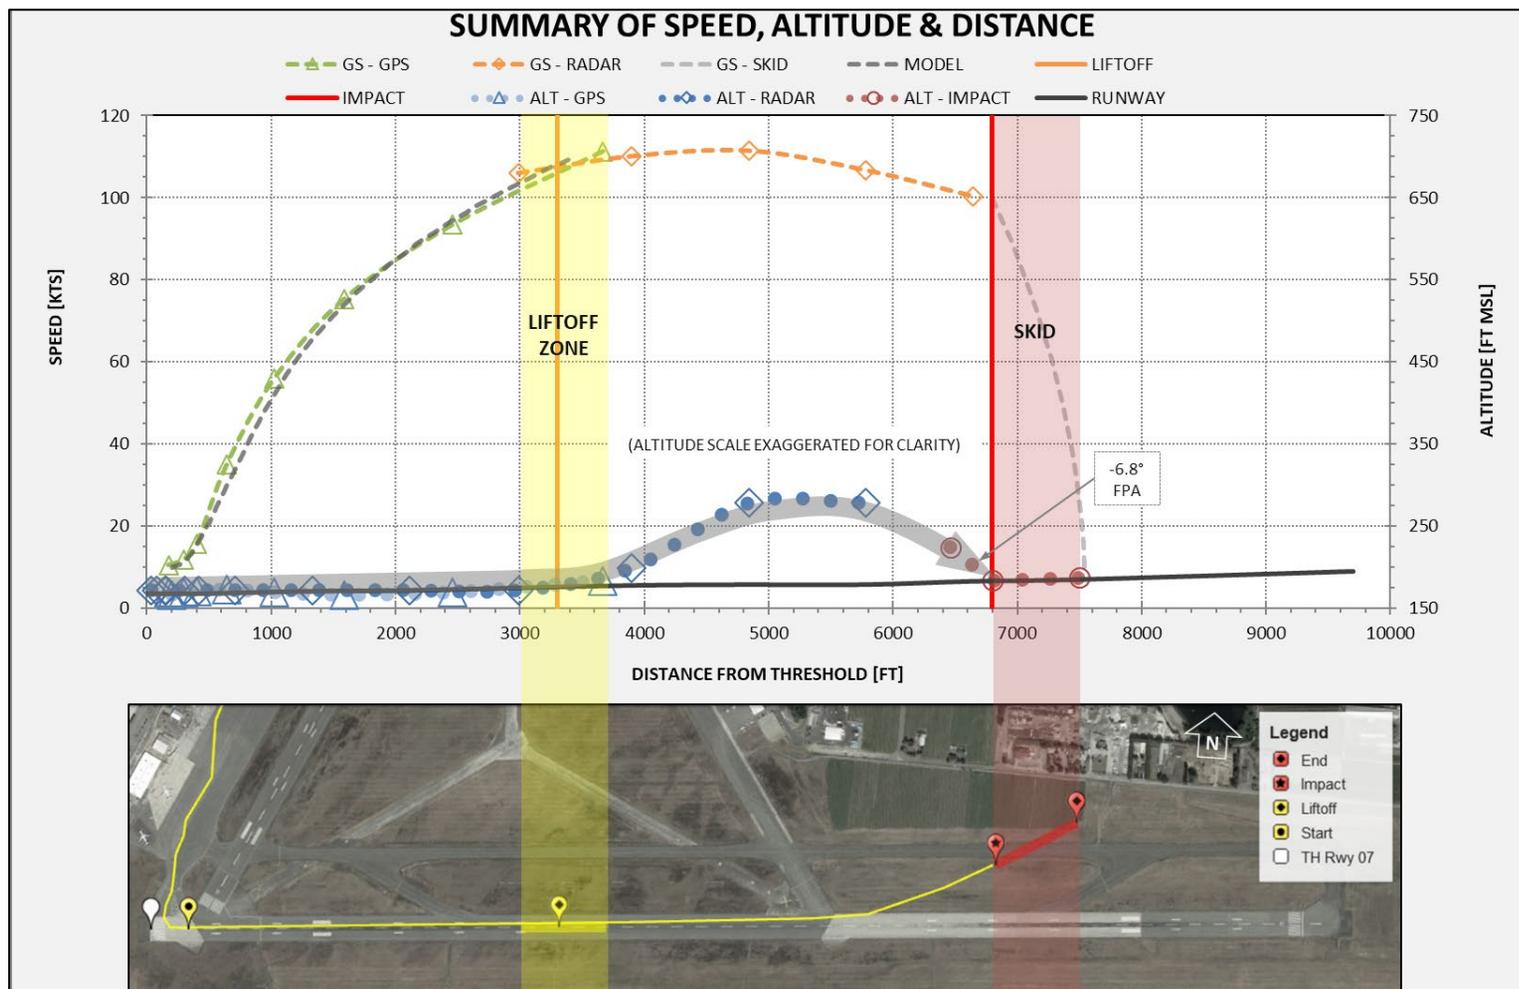
Annexe C – Reconstitution de la trajectoire de l’aéronef en cause dans l’événement à l’étude [anglais seulement]

Remarque : La courbe « Model » correspond aux performances prévues au décollage en fonction du manuel de vol de l’aéronef, du chargement de l’aéronef et des conditions environnementales. (Source : BST)

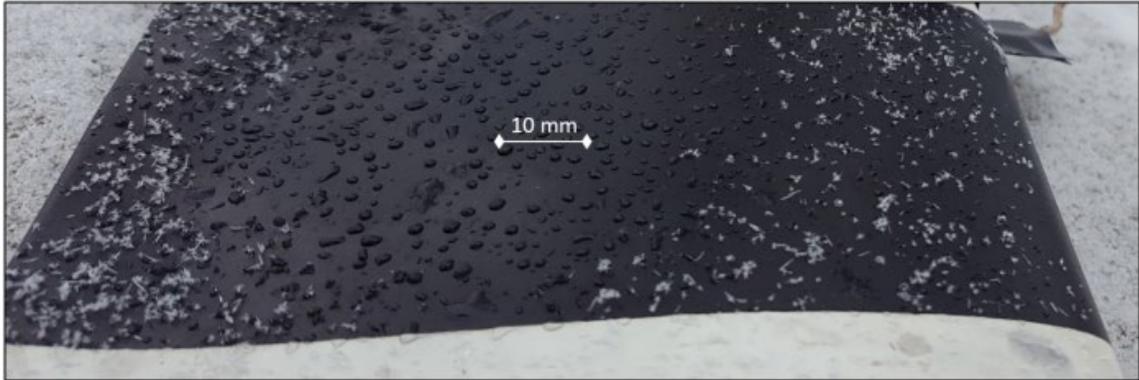
Figure D1. Essai de refroidissement montrant des flocons fondus et des cristaux de glace

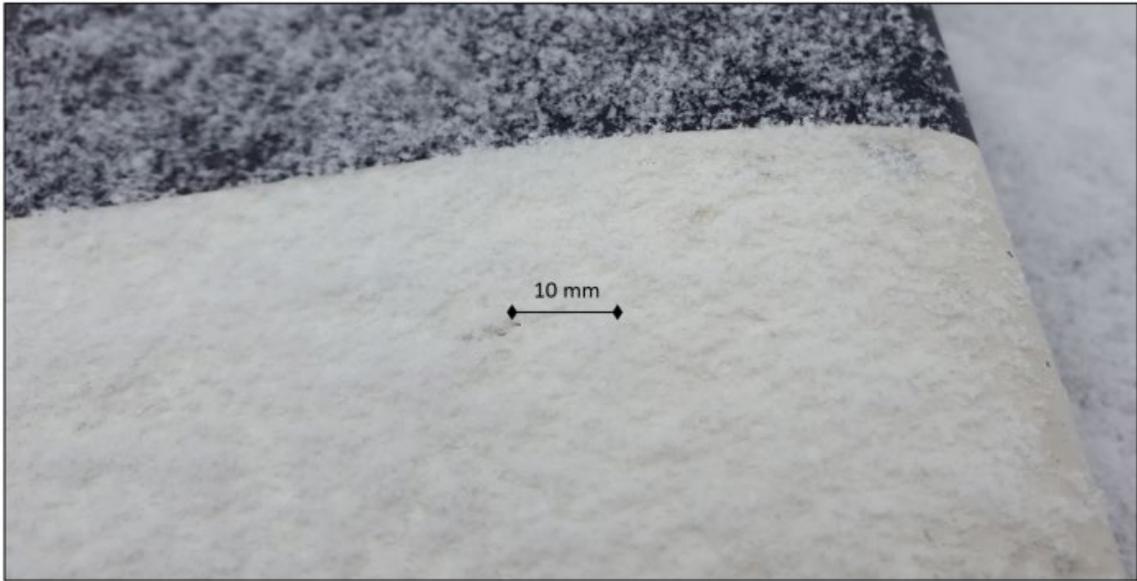
Figure D3. Essai de refroidissement après des chutes de neige supplémentaires

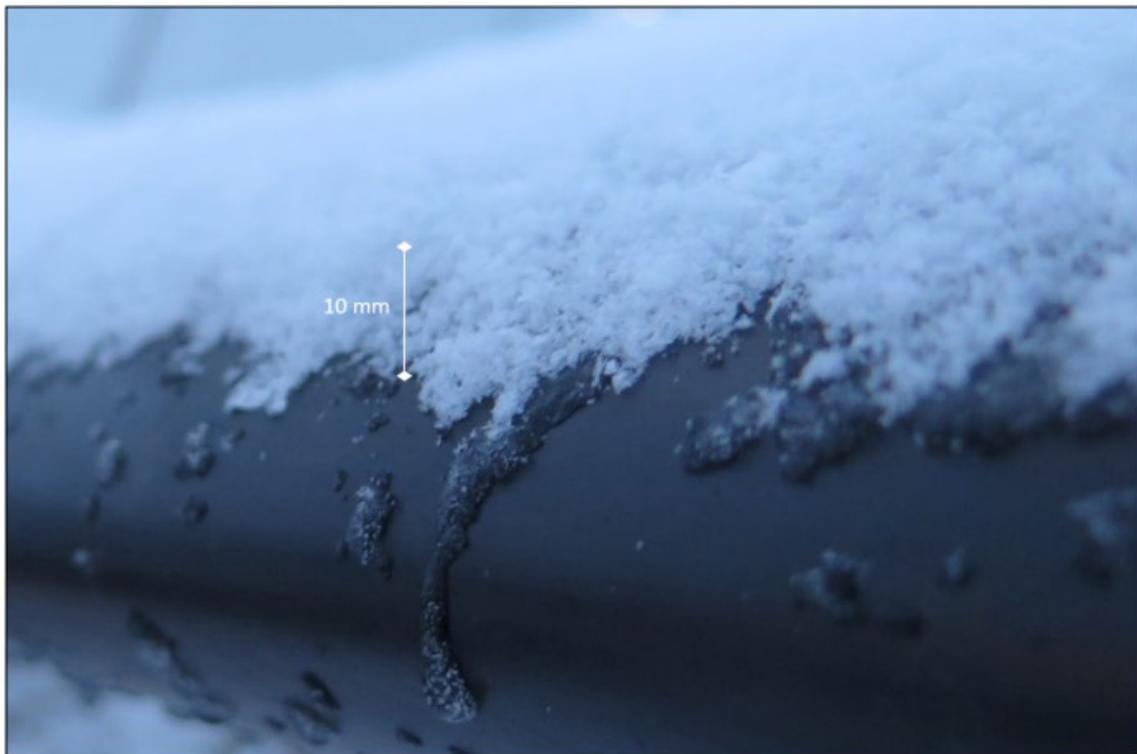
Figure D4. Épave de l'aéronef en cause montrant le phénomène de fonte et regel environ 8 heures après l'événement à l'étude
