Rapport d'enquête sur la sécurité du transport aérien A18P0042

URGENCE EN VOL EN RAISON DE LA PRÉSENCE DE FUMÉE DANS LE POSTE DE PILOTAGE ET LA CABINE

WestJet Encore Ltd.
Bombardier DHC-8-402, C-GJEN
Aéroport de Nanaimo (Colombie-Britannique)
20 mars 2018

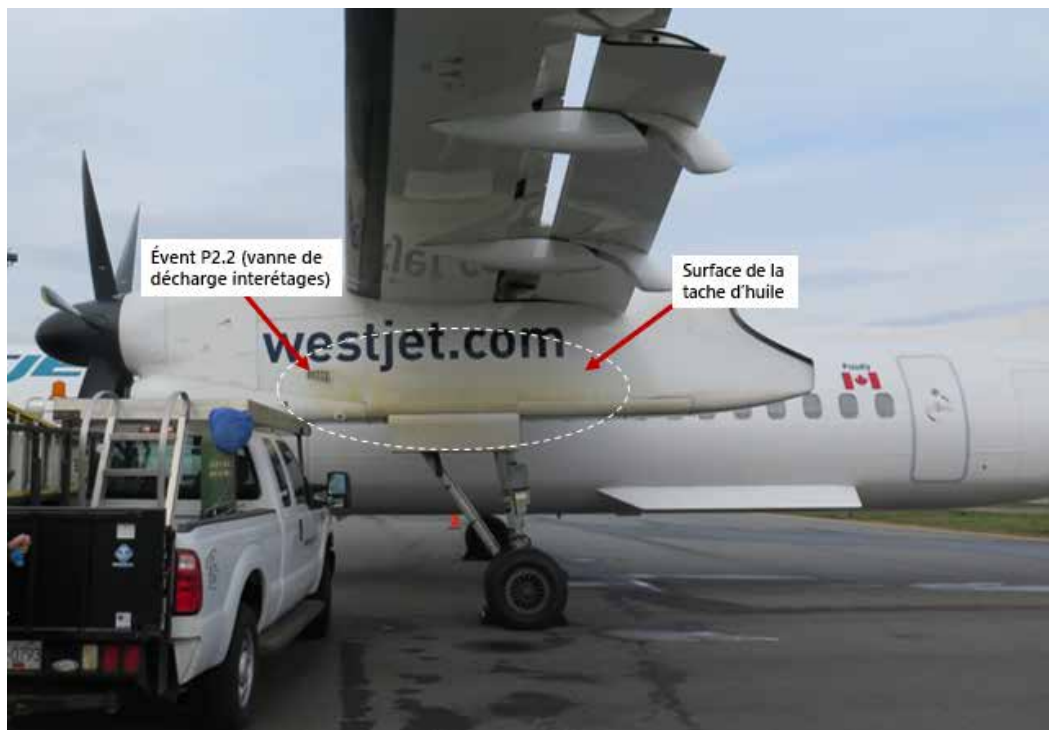
Il y avait une quantité considérable d'huile sur le côté extérieur de la nacelle moteur gauche, qui venait principalement de l'événement P2.2 (vanne de décharge interétages) du capot moteur (figure 1). On a également vu de l'huile dans la chambre de tranquillisation de l'entrée d'air du moteur et sur le capotage inférieur du moteur immédiatement au-dessus de l'entrée d'air.

Figure 1. Huile sur la nacelle moteur gauche

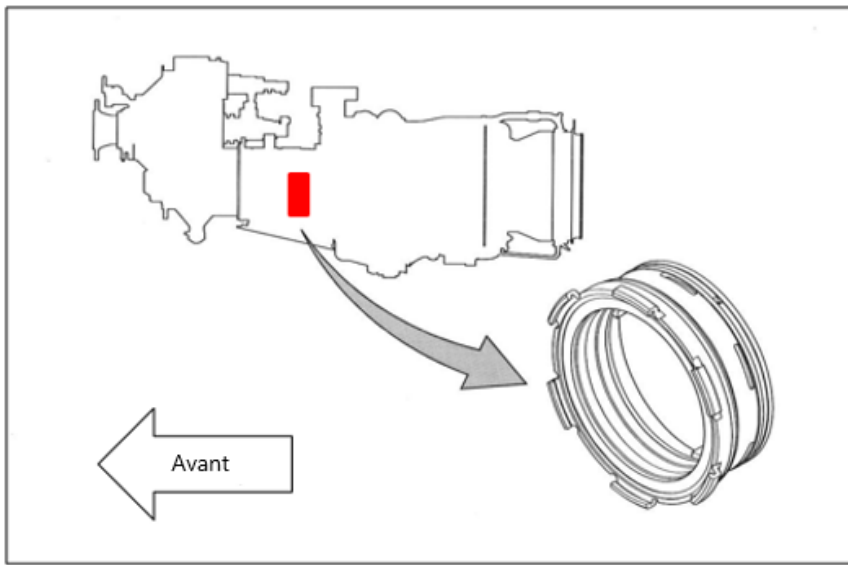
Après l'événement, le moteur a été déposé de l'aéronef et envoyé à P&WC à Montréal (Québec) pour y être démonté et inspecté. Cette inspection a révélé qu'un ressort d'acier (rondelle ondulée) dans le joint carbone du roulement 2.5 s'était désintégré, compromettant ainsi l'efficacité du joint carbone. En raison de cette défectuosité, l'huile de turbine avait pu fuir par le joint carbone, se mélanger avec l'air compressé et pénétrer dans le circuit de pressurisation cabine. Le roulement 2.5 se trouve à l'extrémité avant du compresseur basse pression (figure 2). Par suite de défectuosités antérieures du joint carbone du roulement 2.5, P&WC avait publié le bulletin de service (SB) 35 342 le 6 octobre 2016. La révision 1 du SB avait été publiée le 24 janvier 2018.

Figure 2. Schéma du moteur PW150A montrant l'emplacement approximatif du joint carbone du roulement 2.5 (Source : Pratt & Whitney Canada, bulletin de service 35 342 R 1)

La version originale du SB recommandait la modification du joint carbone du roulement (numéro de pièce 3071831-01). Le bulletin révisé (SB 35342 R1) recommande aux exploitants de [traduction] « remplacer le joint du roulement 2.5 par un autre ayant une charge de ressort minimale accrue pour éviter le risque de rotation de la bague d'étanchéité air/huile². » Le numéro de pièce du nouveau joint carbone du roulement est 3127372-01.
