Rapport d'enquête sur la sécurité du transport aérien A18A0053

PERTE DE MAÎTRISE ET COLLISION AVEC UN PLAN D'EAU

de Havilland DHC-2 Mk. I (Beaver) (C-FCOO)

11 juillet 2018

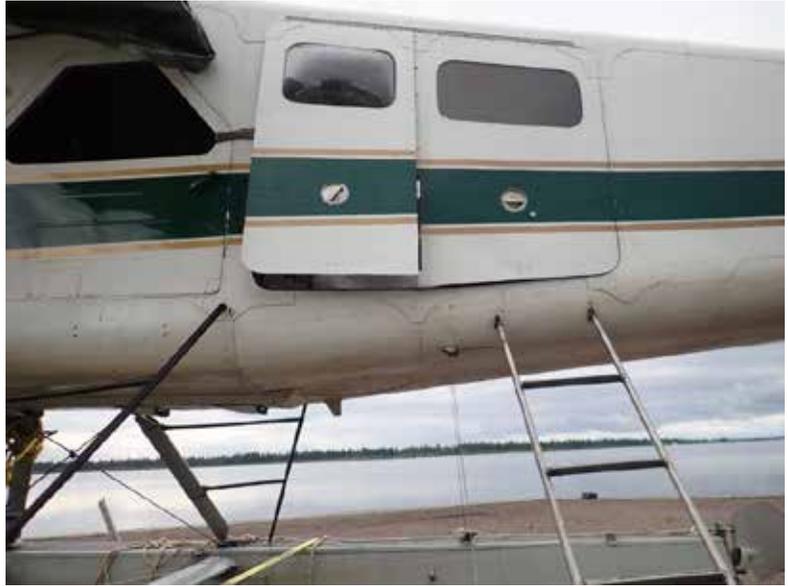
Le pilote instructeur a été incapable d'ouvrir la porte Alaska (voir le paragraphe « Porte Alaska ») de l'intérieur, mais l'élève a réussi à l'ouvrir de l'extérieur. Le pilote instructeur a ainsi pu évacuer l'épave.

La modification de la porte Alaska est un certificat de type supplémentaire disponible auprès de Sealand Aviation Ltd. pour agrandir l'ouverture donnant sur la soute de l'aéronef. Elle consiste en 2 portes montées côte à côte pour faciliter le chargement et le déchargement de marchandises encombrantes par une ouverture mesurant 52 pouces sur 42 pouces, lorsque les deux portes sont ouvertes (figure 1). La porte arrière peut être ouverte de manière autonome pour permettre l'accès derrière les sièges passagers.

Figure 1. Porte Alaska de l'aéronef en cause dans l'événement à l'étude (Source : J. Cooper)

La porte Alaska a été conçue en 1990, et on en a installé environ 185 sur des aéronefs. À l'origine, la modification de la porte ne comprenait aucun mécanisme de déverrouillage à l'intérieur de la porte, car le fabricant estimait qu'un filet d'arrimage de fret séparerait cette zone de la cabine de passagers, ce qui la rendrait inaccessible de l'intérieur. Avant l'événement à l'étude, le fabricant a reconnu que cette porte pourrait servir d'issue supplémentaire. Il collabore actuellement avec un délégué à l'approbation de conception⁸ pour faire approuver un mécanisme de déverrouillage à l'intérieur des portes.

Le propriétaire actuel a installé la porte Alaska sur l'aéronef en cause dans l'événement à l'étude en 2005.

Les avionneurs ont conçu des modifications qui pourraient aider à évacuer un aéronef après un accident, comme des modifications aux mécanismes de déverrouillage des portes et des fenêtres largables. Le fabricant de la porte Alaska a reconnu les avantages d'un mécanisme de déverrouillage à l'intérieur de la porte, car cette modification offre une issue de secours supplémentaire.
