RAPPORT D'ENQUÊTE SUR LA SÉCURITÉ DU TRANSPORT AÉRIEN A18A0085

Sortie en bout de piste

Sky Lease Cargo

Boeing 747-412F, N908AR

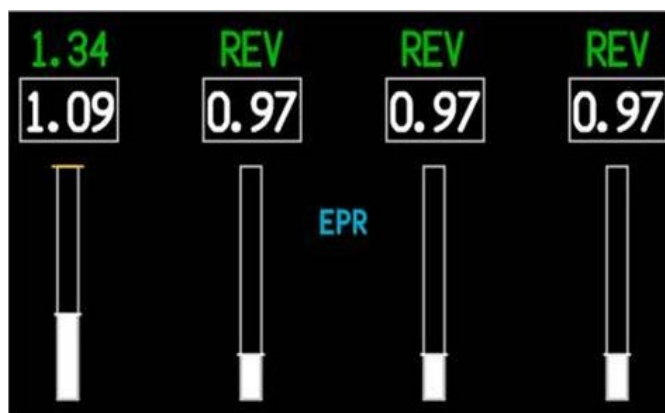
Figure 4. Indication d'inversion de poussée dans le système d'affichage des paramètres réacteurs, de mise en garde et d'alarme du Boeing 747 (Source : Renseignements exclusifs de Boeing. © Boeing. Repris avec l'autorisation de la compagnie Boeing)

Au cours de l'atterrissage lors de l'événement à l'étude, 1 seconde après le point de poser, la manette de poussée n° 1 était en position avancée après la position de ralenti en vol, ce qui a empêché la manette d'inversion de poussée d'actionner l'inverseur sur ce réacteur. Les inverseurs de poussée des réacteurs n° 2, n° 3 et n° 4 ont fonctionné comme prévu, sans anomalie.
