Rapport sur la sécurité du transport aérien A18O0107

PERTE DE MAÎTRISE ET COLLISION AVEC UN PLAN D'EAU

Georgian Bay Airways
Found Aircraft Canada FBA-2C1 Bush Hawk-XP (C-FKNS)
Lac Muskoka (Ontario)
30 juillet 2018

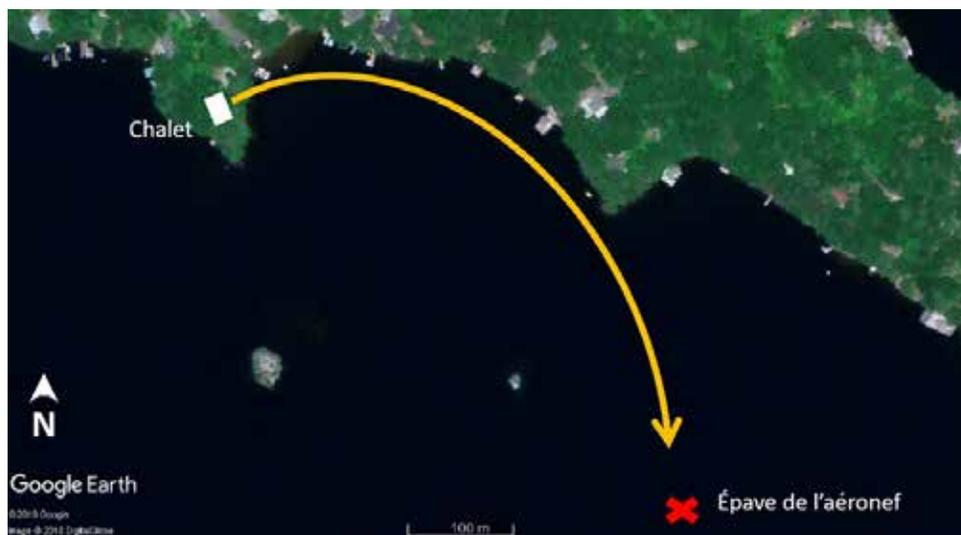
nouveau le chalet, juste au-dessus de la cime des arbres. Des témoins ont vu des personnes à l'extérieur du chalet qui observaient l'aéronef les survolant. L'aéronef a survolé de justesse des arbres avant d'effectuer un virage vers la droite et de suivre le rivage de la petite baie, à l'est du chalet. L'angle d'inclinaison durant le virage s'est accentué³ au moment où l'aéronef se dirigeait vers une pointe boisée du côté est de la baie. Il a viré avant d'atteindre cette pointe et a continué de virer vers le sud à un angle d'inclinaison prononcé à droite, puis il a piqué du nez et commencé à perdre de l'altitude. Il semblerait que l'aéronef n'ait pas répondu à une sollicitation de l'aileron gauche. L'aéronef a poursuivi sa descente et a percuté la surface du plan d'eau à un angle d'inclinaison prononcé à droite et en piqué. Il a ensuite fait la roue, puis s'est immobilisé dans l'eau. Les 2 occupants portaient des harnais de sécurité à 4 points; ils ont été légèrement blessés.

Figure 1. Trajectoire approximative du dernier virage de l'aéronef après le survol du chalet (Source : Google Earth, avec annotations du BST)
