RAPPORT D'ENQUÊTE SUR LA SÉCURITÉ DU TRANSPORT AÉRIEN A18W0116

PERTE DE PUISSANCE ET PERTE DE MAÎTRISE EN VOL

Piper PA-31, C-FNCI

1^{er} août 2018

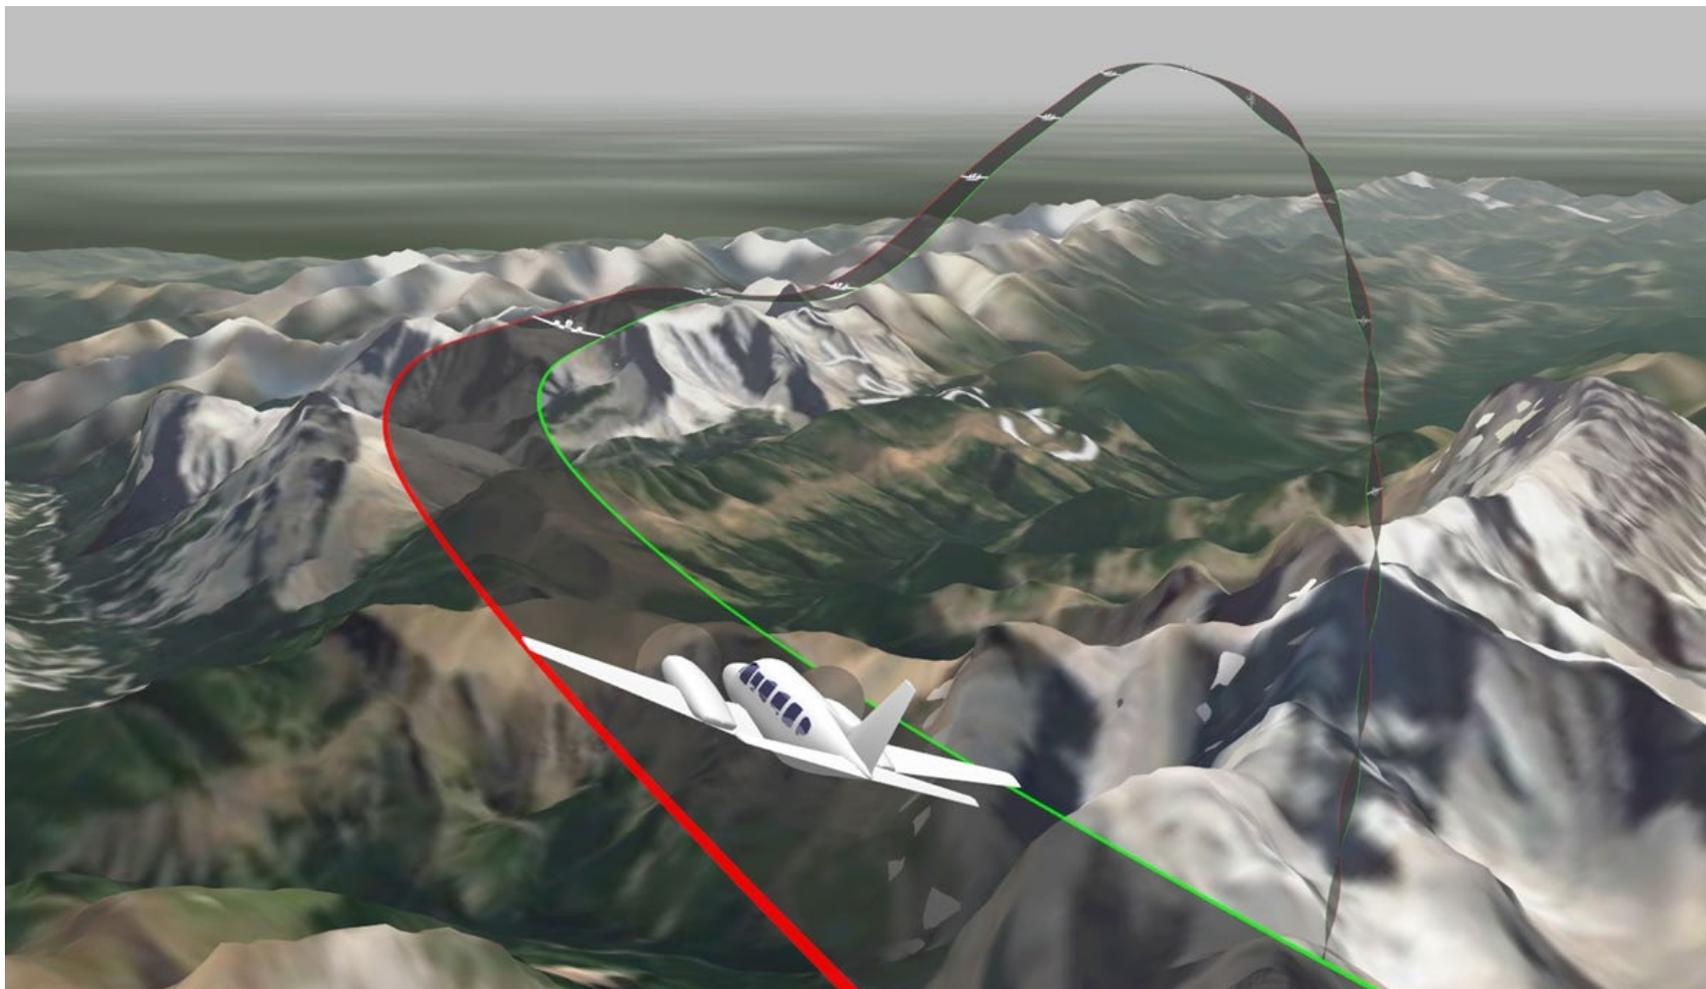
Annexe A – Trajectoire de vol finale de l'aéronef jusqu'à la perte de maîtrise et au début de la vrille (vue vers le sud-est)

À 13 h 34 min 40 s, l'aéronef a dévié vers la droite (le sud) de la route prévue, et est descendu à une altitude de 13 500 pieds. L'aéronef a ensuite commencé à monter, et l'IAS est redescendue encore une fois sous la V_{YSE} . À 13 h 35 min 43 s, l'ATC a appelé le pilote pour confirmer qu'il se rendait au point de cheminement IGVEP. Le klaxon de l'avertisseur de décrochage retentissait alors continuellement. Le pilote a répondu que le moteur droit posait problème. Peu après, la vitesse anémométrique a diminué à 71 KIAS, et il y a eu perte de maîtrise de l'aéronef, qui est parti en vrille vers la droite (annexe A).

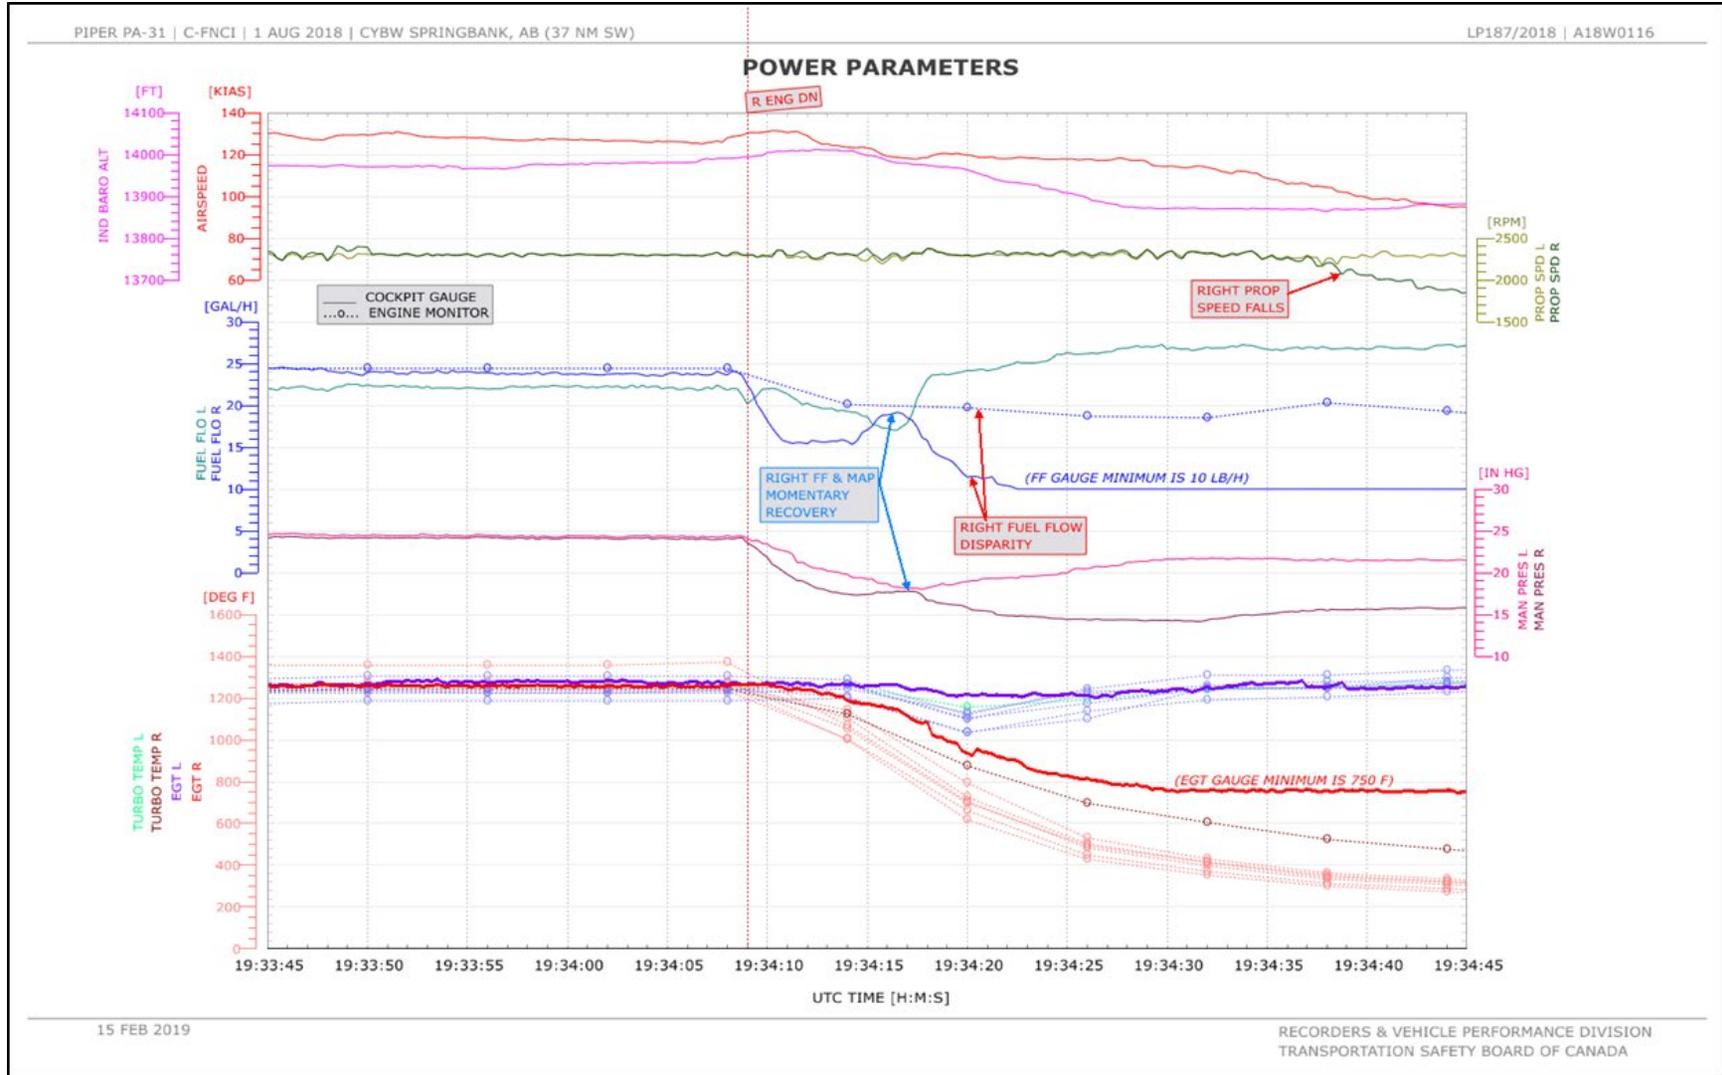
Figure B2. Paramètres pour 1 minute lors de la perte de puissance du moteur droit (Source : Laboratoire d'ingénierie du BST)

Quelques secondes plus tard, la pression d'admission des 2 moteurs a baissé. Le manomètre d'admission de gauche indiquait alors une pression de 18 pouces de mercure (inHg) et un débit carburant de 22 gallons américains à l'heure, tandis que celui de droite donnait une pression d'admission de 15 inHg et un débit carburant de 14 gallons américains à l'heure.
