Rapport d'enquête sur la sécurité du transport aérien A19W0052

PERTE DE PUISSANCE DU MOTEUR ET ATERRISSAGE FORCÉ

Douglas DC3C-S1C3G, C-GJKM

3 mai 2019

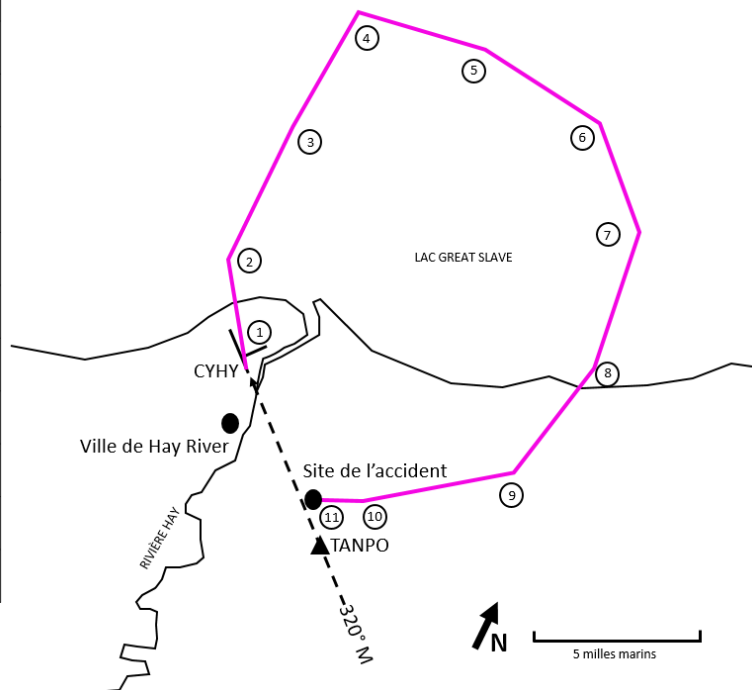
Figure 1. Renseignements de suivi par satellite récupérés du vol à l'étude. La ligne magenta représente la trajectoire de l'avion. (Source : BST, d'après les données reçues de Latitude Technologies Corporation)

Au moment où l'avion a atteint une altitude de 1969 pieds ASL (figure 1, point 3), le commandant de bord a réduit la puissance du moteur gauche et a augmenté la puissance du moteur droit à la

À 7 h 47 (figure 1, point 4), alors que l'avion effectuait un virage vers la droite en route vers TANPO, l'équipage de conduite a observé de la fumée et de l'huile qui s'échappaient du moteur gauche et a entendu des bruits inhabituels en provenance du moteur gauche. Conformément à la liste de vérification de panne moteur, l'équipage de conduite a éteint le moteur gauche et a mis l'hélice en drapeau.

À 7 h 53 (figure 1, point 7), l'équipage de conduite a mis l'avion en palier à 1214 pieds ASL. Le PO a constaté que l'indicateur de pression hydraulique du train d'atterrissage sorti indiquait zéro⁸. Estimant que l'absence totale de pression posait un problème, le PO l'a signalée au commandant de bord, qui lui a ordonné de [traduction] « préparer le train d'atterrissage ». Le PO a sorti le train d'atterrissage, ce que n'attendait pas le commandant de bord, puisque l'avion n'avait pas amorcé son approche finale, et le contact visuel avec l'aéroport n'avait pas encore été établi.

À 7 h 55 (figure 1, point 8), l'avion se dirigeait toujours vers TANPO à une altitude de 1200 à 1300 pieds ASL et à une vitesse anémométrique stable de 100 KIAS (vitesse indiquée en nœuds). Au moment où l'avion passait par le travers du point de cheminement TANPO, le commandant de bord a amorcé un virage vers la droite pour croiser le radiophare d'alignement de piste en vue de l'approche finale. La vitesse anémométrique de l'avion a diminué de 100 KIAS à 80 KIAS, et son altitude a diminué à 1100 pieds ASL. La perte de vitesse anémométrique a réduit la vitesse de réaction des commandes de vol de l'avion; le commandant de bord a ordonné l'escamotage du train d'atterrissage (figure 1, point 9).

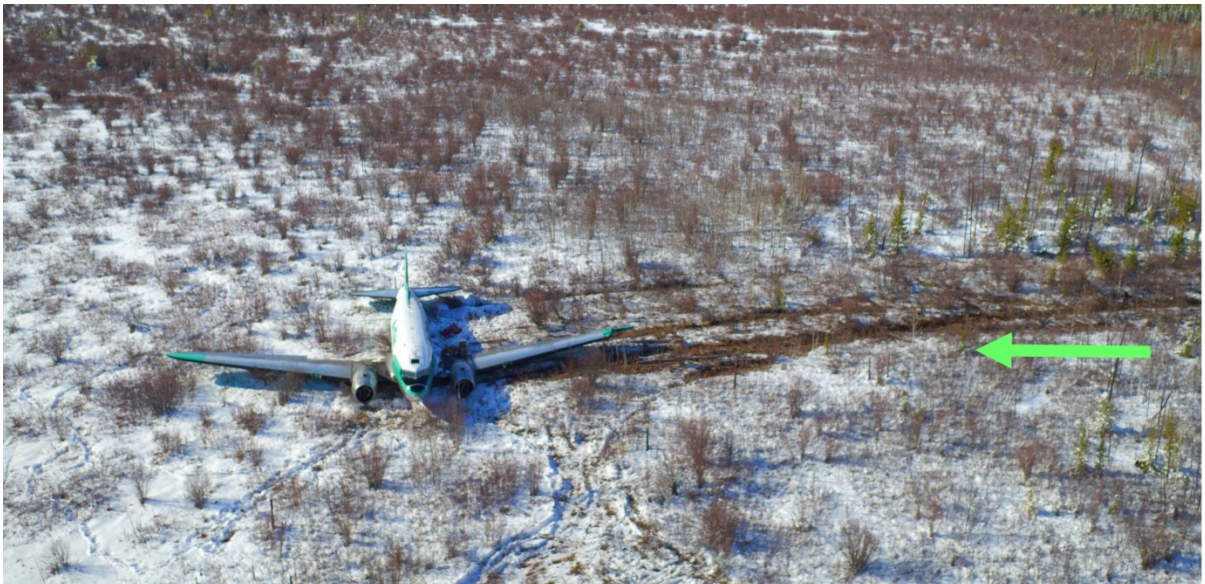
À 8 h 01, l'avion a atterri dans une fondrière sur les terres de la Première Nation K'at'l'Odeeché, à environ 3,5 milles marins au sud-est de CYHY. Une fois l'avion immobilisé, le PO a évacué l'avion par la fenêtre de droite du poste de pilotage, pendant que le commandant de bord est resté dans le poste de pilotage pour éteindre le moteur droit et les systèmes de bord avant d'évacuer l'avion par la porte avant. Le PO a joint le centre d'information de vol pour l'aviser de l'état de l'équipage de conduite et de l'emplacement de l'avion. La radiobalise de repérage d'urgence ne s'est pas déclenchée durant l'atterrissage forcé, donc le PO l'a activée manuellement pour aider les ressources de recherche et sauvetage (SAR) à repérer l'épave. L'équipage de conduite n'a pas subi de blessures. L'avion a été lourdement endommagé (figure 2). Il n'y a pas eu d'incendie après l'impact. Les premiers intervenants sont arrivés sur les lieux de l'accident à 11 h 14.

Figure 2. Photo aérienne du lieu de l'accident (vue vers le nord-ouest). La flèche verte indique la trajectoire de l'avion après son poser. (Source : Première Nation K'at'l'Odeeché, avec annotations du BST)
