## Rapport d'enquête sur la sécurité du transport aérien A19C0053

### COLLISION AVEC LE RELIEF

Piper PA-12S Super Cruiser, C-FYDN (privé)  
Lac Domain (Ontario)  
28 mai 2019

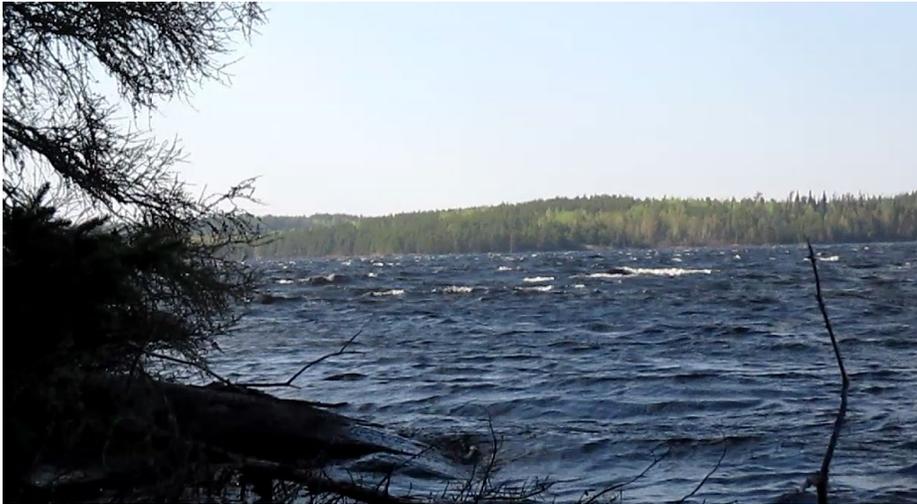
En poursuivant leur trajet autour de la berge du lac Optic, les canoteurs ont dû composer avec des conditions de canotage difficiles en raison de forts vents du sud-ouest et de grosses vagues (figure 2).

Figure 2. Eau agitée sur le lac Optic à 17 h 11 (Source : tierce partie, avec permission)

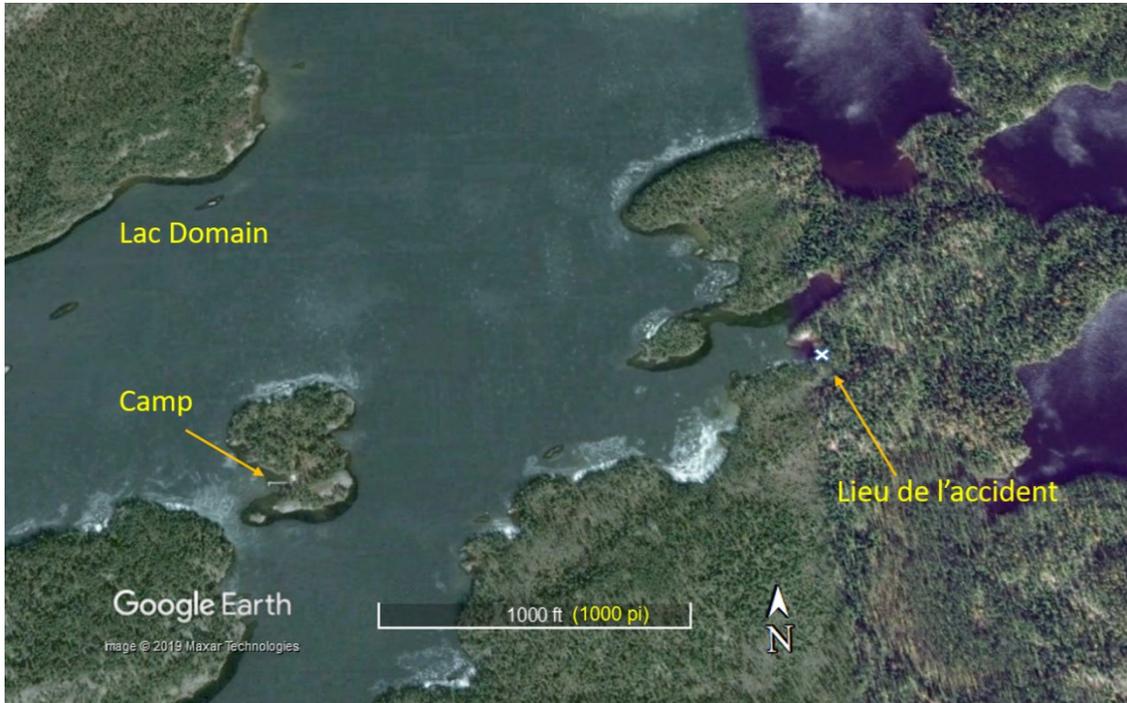
L'avion a percuté des arbres et le relief sur la berge du lac Domain (figure 3) en direction sud-est, dans une assiette en piqué d'environ 30°. L'avion a percuté des arbres, puis un rocher de granite à une altitude topographique d'environ 1394 pieds ASL.

Figure 3. Lieu de l'accident (Source : Google Earth, avec annotations du BST)

Avant de percuter le rocher de granite, l'hélice a sectionné un arbre, ce qui indique que l'hélice tournait et que le moteur produisait une puissance élevée au moment de l'impact. Aucune traînée n'a été laissée par l'épave.
