RAPPORT D'ENQUÊTE SUR LA SÉCURITÉ DU TRANSPORT AÉRIEN A20O0029

INCURSION SUR PISTE – RISQUE DE COLLISION

Embraer ERJ 190-100 IGW d'Air Canada, C-FMZW
et

Boeing 777-333ER d'Air Canada, C-FJZS

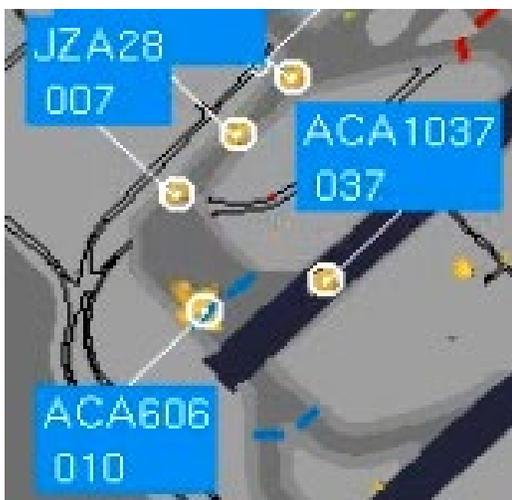
Figure 2. Grossissement de la capture d'écran prise à 9 h 48 min 27 s, qui montre les étiquettes de suivi d'un de Havilland DHC-8 (JZA28) qui se déplace à 7 nœuds (007), du Boeing 777 (ACA606) qui se déplace à 10 nœuds (010), et de l'Embraer 190 (ACA1037) qui se déplace à 37 nœuds (037) (Source : NAV CANADA)

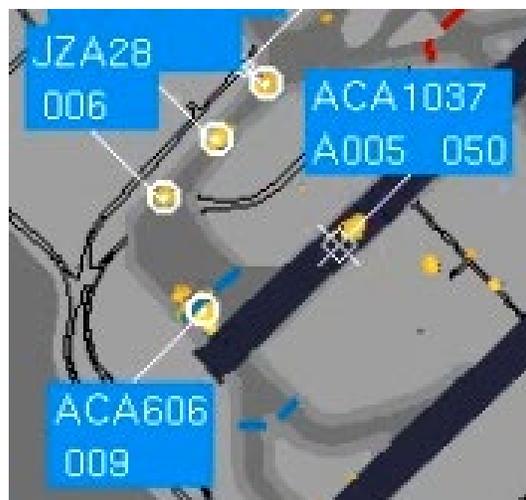
Figure 3. Grossissement de la capture d'écran prise à 9 h 48 min 30 s, qui montre le changement d'état de l'Embraer 190 (ACA1037), qui passe à un état en vol à une altitude de 500 pieds ASL (A005) et qui se déplace à 50 nœuds (050), et du Boeing 777 (ACA606) qui se déplace à 9 nœuds (009) (Source : NAV CANADA)

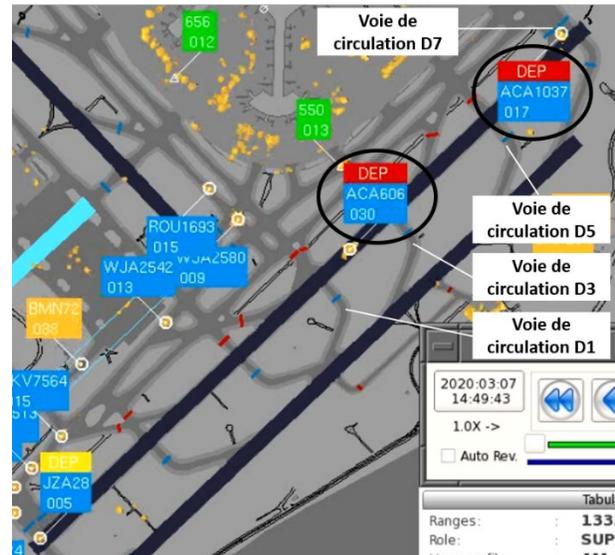
À 9 h 49 min 43 s, alors que l'alerte de niveau 1 était toujours en vigueur, le RIMCAS a généré une alerte de niveau 2 – départ. Alors que l'Embraer 190 s'approchait de l'extrémité de la piste et que le Boeing 777 décélérait, le MST a déterminé que les deux aéronefs étaient au sol (figure 10). Ils étaient maintenant espacés d'environ 3950 pieds. L'alerte de niveau 2 – départ a été visible pendant 2 secondes, puis s'est estompée lorsque l'alerte suivante a été générée.

Figure 10. Alerte de niveau 2 – départ à 9 h 49 min 43 s avec étiquettes de suivi DEP rouges (Source : NAV CANADA, avec annotations du BST)

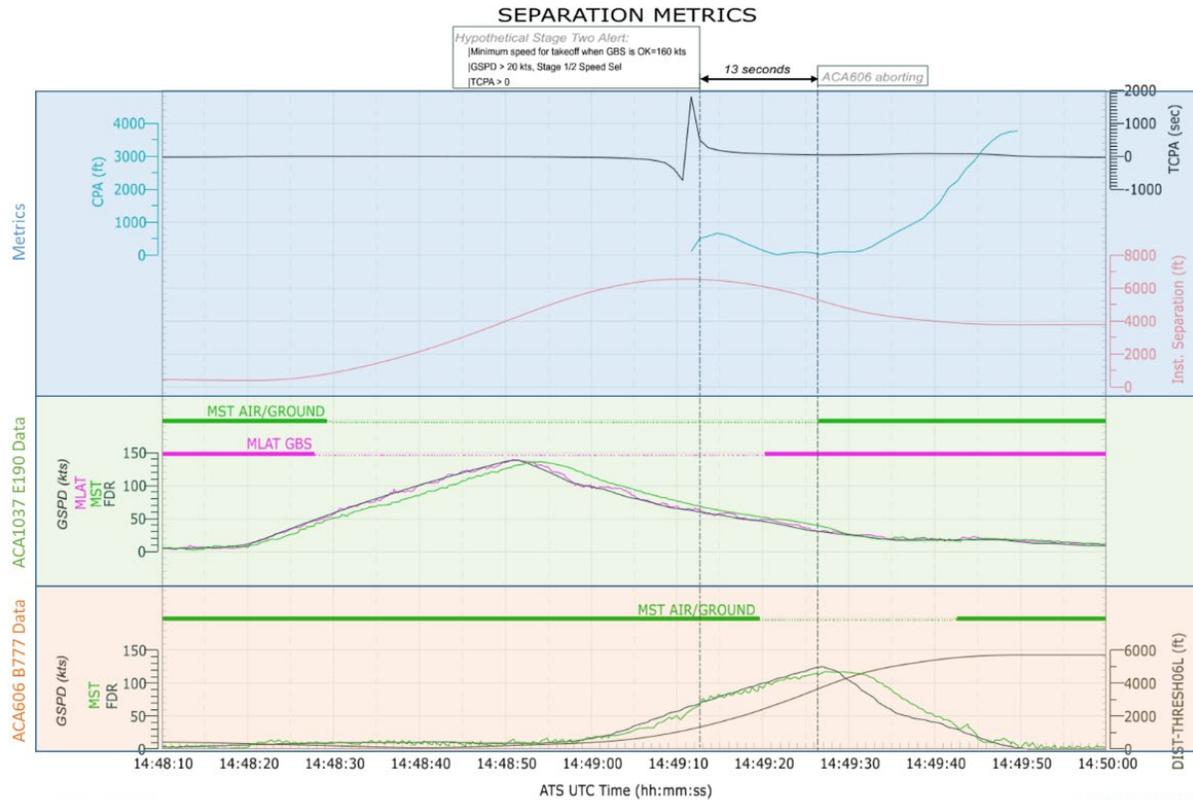
Annexe A – Graphique illustrant les paramètres d’espacement et le délai entre les indications pour l’Embraer 190 du dispositif de poursuite multi-capteurs (ligne intitulée MST AIR/GROUND) et du système de multilatération (ligne intitulée MLAT GBS)

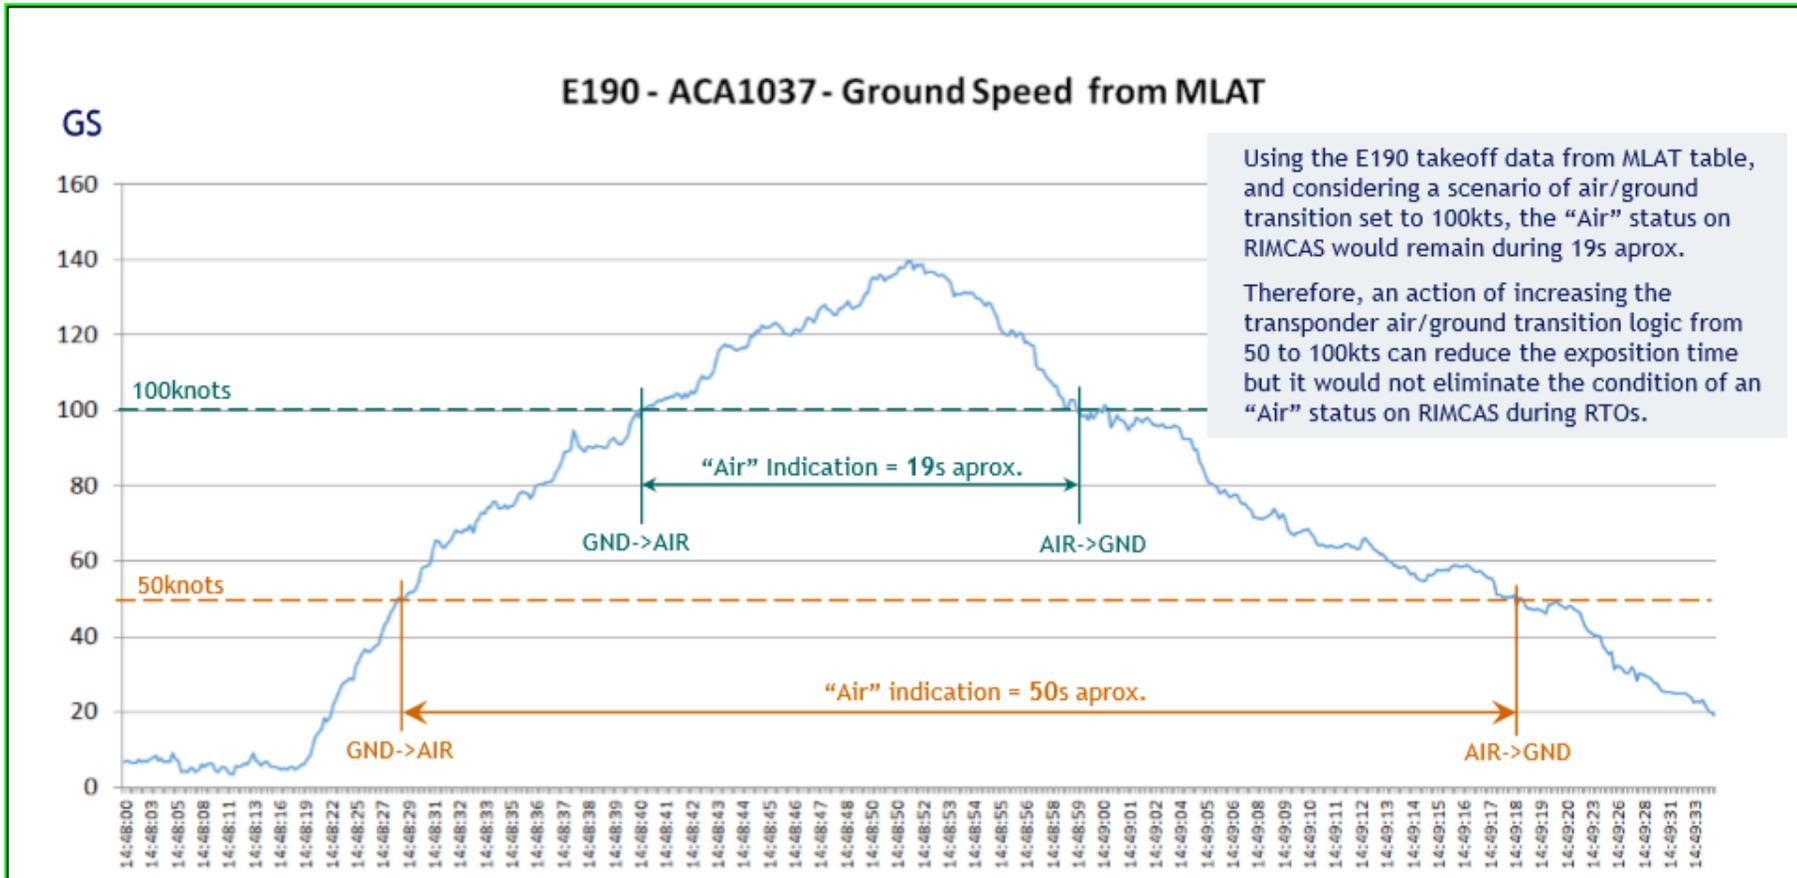
Annexe B – Graphique illustrant le temps approximatif où l’Embraer 190 est identifié comme étant en vol à 50 et 100 nœuds

[traduction] Selon les données de décollage de l’Embraer 190 provenant du tableau MLAT et un scénario de transition air-sol réglé à 100 nœuds, l’état en vol serait affiché sur le RIMCAS pendant environ 19 secondes. Par conséquent, l’augmentation, de 50 à 100 nœuds, de la logique de la transition air-sol du transpondeur peut réduire le temps d’affichage, mais n’éliminerait pas la condition d’un état en vol sur le RIMCAS pendant les décollages interrompus.
