# RAPPORT D'ENQUÊTE SUR LA SÉCURITÉ DU TRANSPORT AÉRIEN A21C0052

## PERTE DE MAÎTRISE ET COLLISION AVEC LE RELIEF

Hélicoptère Transport Services (Canada) Inc.  
Bell 214ST (hélicoptère), C-GDYZ  
Nipigon (Ontario) 14 NM NE  
7 juin 2021

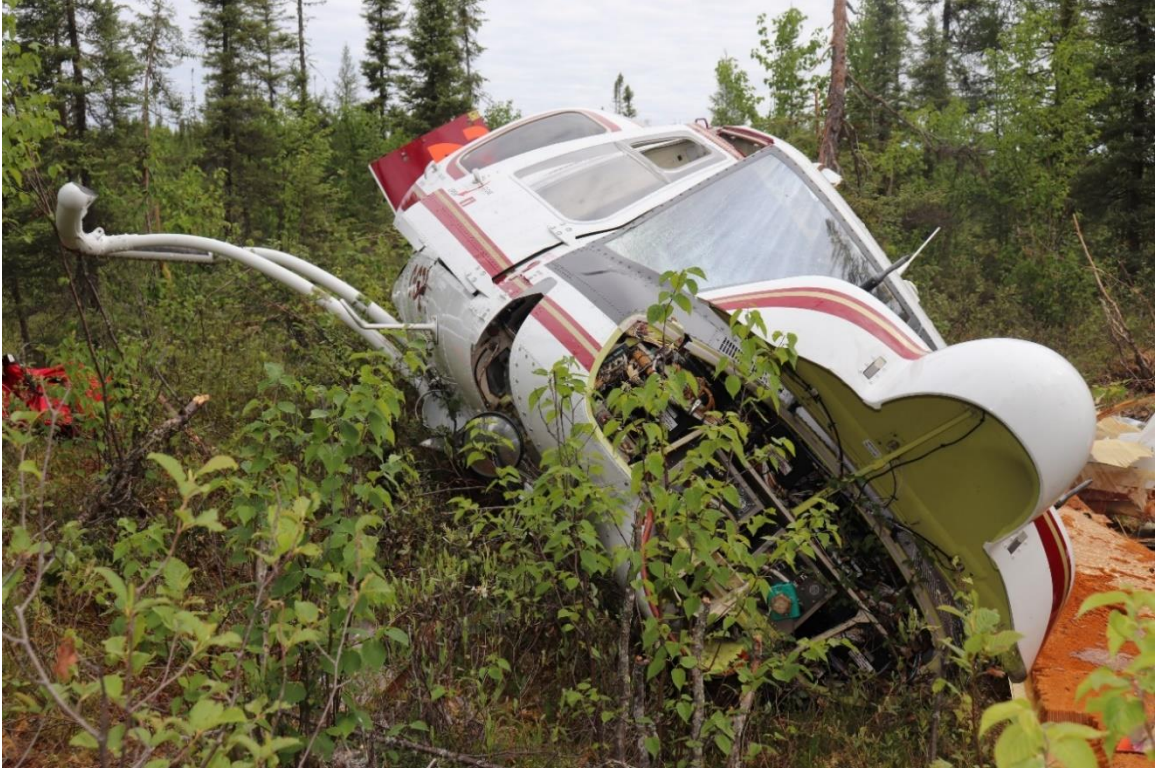
Le pilote a transmis un appel de détresse Mayday sur la fréquence en route (126,7 MHz) et a informé les autres aéronefs luttant contre le même incendie qu'il avait perdu la maîtrise du rotor de queue. Pendant que l'hélicoptère descendait à une vitesse d'environ 1000 à 1500 pi/min, le pilote a tenté à 3 reprises d'utiliser la puissance du moteur pour se rendre à un endroit convenable pour l'atterrissage près d'un petit lac. Il est parvenu à reprendre une certaine maîtrise du mouvement de lacet inverse grâce à l'effet de l'écoulement de l'air sur le stabilisateur vertical. Au moment où l'hélicoptère descendait sous la cime des arbres, le pilote a tiré sur le collectif pour amortir l'atterrissage, après quoi l'alarme sonore de bas régime rotor s'est déclenchée. À 19 h 24, l'hélicoptère a atterri sur le patin de gauche à une vitesse avant quasiment nulle (figure 1). La radiobalise de repérage d'urgence s'est activée automatiquement et il n'y a pas eu d'incendie. L'hélicoptère a été lourdement endommagé.

Figure 1. L'aéronef à l'étude pendant les préparatifs de récupération (Source : BST)

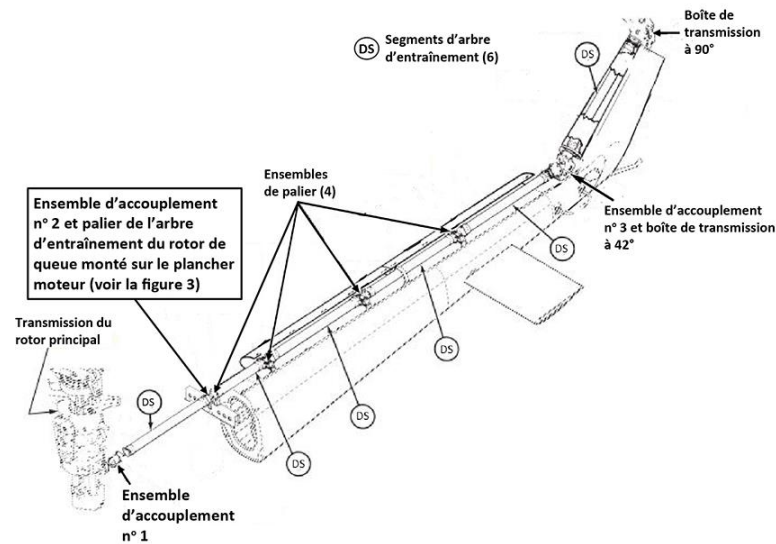
Figure 2. Chaîne dynamique du rotor de queue (Source : Bell, avec annotations du BST)

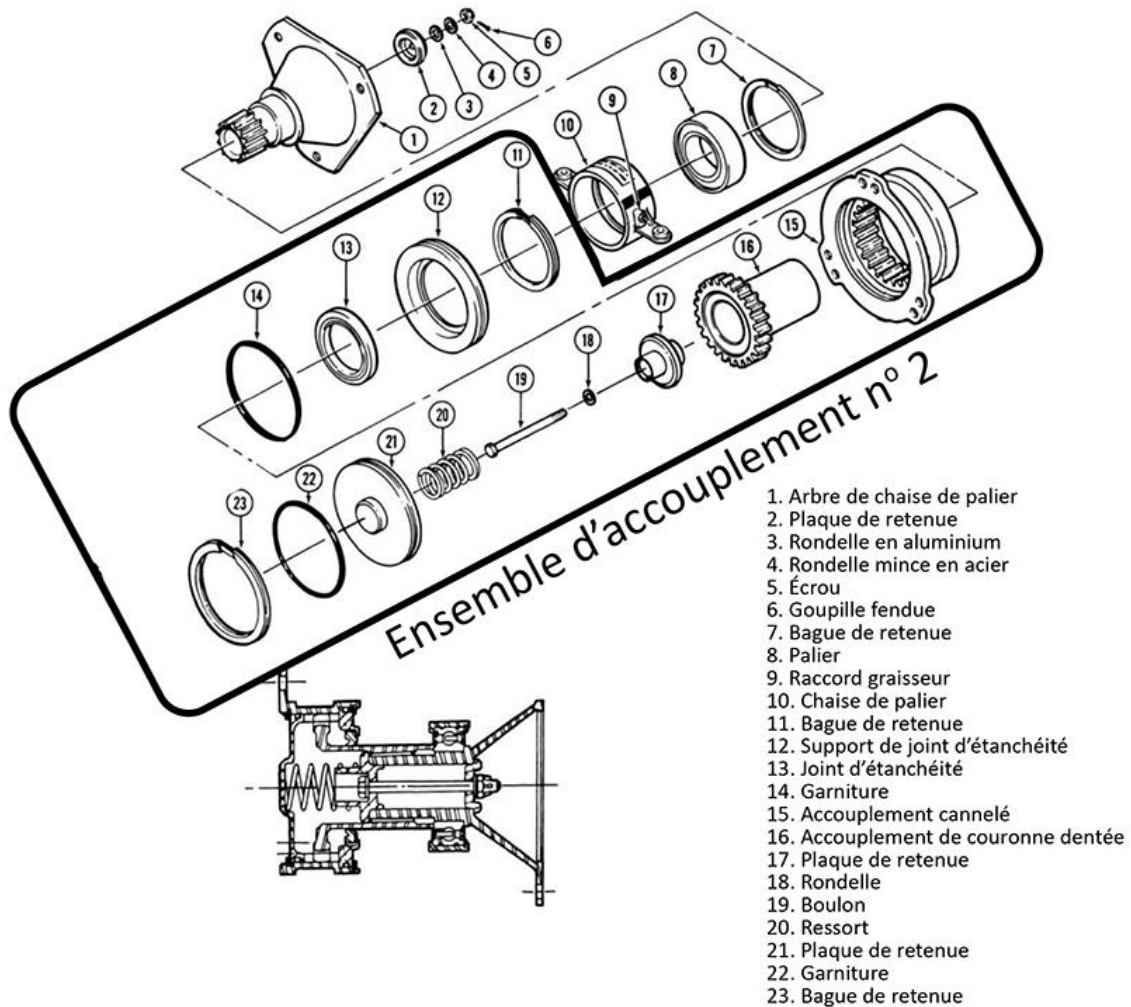
Figure 3. Vue éclatée du palier de l'arbre d'entraînement du rotor de queue monté sur le plancher moteur  
(Source : Bell, avec annotations du BST)

L'accouplement cannelé (figure 3, article 15) situé à l'extrémité arrière du premier segment d'arbre d'entraînement a été trouvé déconnecté de l'accouplement de couronne dentée (figure 3, article 16) du palier de l'arbre d'entraînement du rotor de queue monté sur le plancher moteur. Le premier segment d'arbre d'entraînement présentait des rayures de rotation découlant de mouvements incontrôlés et du contact qui en a résulté avec des composants du compartiment du fuselage.

Une bague de retenue (figure 3, article 11), qui fixe normalement le support de joint d'étanchéité (figure 3, article 12) et l'accouplement de couronne dentée à l'intérieur de l'accouplement cannelé, a

été retrouvée libre dans le compartiment du fuselage. Le support de joint d'étanchéité s'était séparé de l'accouplement cannelé et était desserré sur l'arbre, entre l'accouplement de couronne dentée et la chaise de palier (figure 3, article 10).

La bague de retenue (figure 3, article 11) est une spirale d'environ 690° faite d'un ressort plat en acier qui est logée dans une rainure usinée dans le diamètre intérieur de l'accouplement cannelé. Elle maintient en place le support de joint d'étanchéité, et donc l'accouplement de couronne dentée, à l'intérieur de l'accouplement cannelé.

l'accouplement cannelé devrait être de 0,068 à 0,073 pouce. La bague de retenue concernée était d'une épaisseur de 0,062 pouce. De ce fait, il existait un espacement de 0,006 à 0,011 pouce entre la bague de retenue et les bords de la rainure.

Cela donne à croire qu'un corps étranger ou un débris d'une épaisseur supérieure à 0,011 pouce logé entre les couches de la spirale de la bague pourrait empêcher la bague de retenue de se loger correctement dans la rainure. Cependant, un examen de la bague concernée n'a pas permis de déterminer si un corps étranger ou un débris était logé entre les couches de la bague de retenue.

La bague de retenue à l'étude était déformée à un point tel que la spirale ne reposait plus de façon plate. Cette déformation a probablement été causée par les forces de rotation et l'impact lors des mouvements incontrôlés de l'accouplement cannelé après que la bague de retenue s'est délogée. La bague de retenue ne présentait aucun signe d'usure et son diamètre extérieur était comparable à celui de la bague de retenue de référence.

Pour une raison indéterminée, la bague de retenue s'était délogée de l'accouplement cannelé. Le mouvement subséquent de la transmission du rotor principal a entraîné le mouvement axial de l'arbre d'entraînement. Le support de joint d'étanchéité et, par la suite, l'accouplement de couronne dentée, se sont libérés de l'accouplement cannelé, après quoi la chaîne dynamique du rotor de queue s'est détachée. Cette situation a entraîné une perte de poussée du rotor de queue et, par conséquent, une perte de la maîtrise en lacet.

L'enquête a permis de constater que, sans l'emploi d'une aide à l'inspection visuelle comme un miroir, ou d'une vérification au moyen d'un appareil de mesure, l'inspection de la bague de retenue (figure 3, article 11) installée est entravée par la proximité de la chaise de palier (figure 3, article 10).

La procédure d'inspection quotidienne du Bell 214ST de HTSC a été modifiée de façon à exiger l'ouverture d'un panneau d'accès supplémentaire en vue de faciliter l'inspection du palier de l'arbre d'entraînement du rotor de queue monté sur le plancher moteur et de l'ensemble d'accouplement n° 2.

Comme le démontre cet événement, la mise en service d'une bague de retenue qui n'est pas complètement logée peut mener à la défaillance de la chaîne dynamique du rotor de queue et à la perte subséquente de poussée du rotor de queue. Par conséquent, puisque certains composants, comme une bague de retenue logée, peuvent être difficiles à voir, l'emploi d'aides à l'inspection visuelle et d'outils de mesure peut être justifié pendant l'installation et les inspections subséquentes de double contrôle.
