# RAPPORT D'ENQUÊTE SUR LA SÉCURITÉ DU TRANSPORT AÉRIEN A21C0078

## **PERTE DE MAÎTRISE ET COLLISION AVEC LE RELIEF**

Rockwell International Aero Commander 690B, C-GYLD  
MAG Aerospace Canada Corp.  
Aéroport de Thunder Bay (Ontario)  
16 août 2021

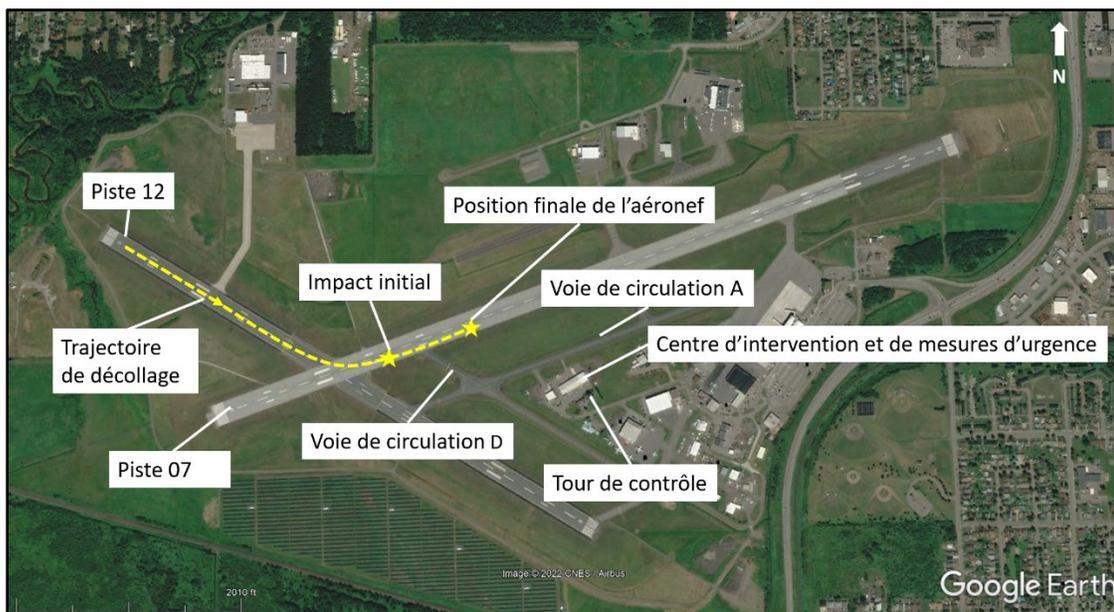
À 21 h 09 min 50 s, l'aéronef a heurté la surface de la piste 07 dans une assiette inversée (figure 1). Le pilote a subi des blessures mortelles. L'aéronef a été détruit par l'impact et l'incendie après impact. La radiobalise de repérage d'urgence s'est déclenchée à l'impact.

Figure 1. Carte montrant la trajectoire de décollage, le point d'impact initial et la position finale de l'aéronef à l'étude à l'aéroport de Thunder Bay (Source : Google Earth, avec annotations du BST)
