# RAPPORT D'ENQUÊTE SUR LA SÉCURITÉ DU TRANSPORT AÉRIEN A21Q0097

## **IMPACT SANS PERTE DE CONTRÔLE**

Guimbal Cabri G2 (hélicoptère), C-GSYN  
Synergy Aviation Ltd.  
Lac Wachigabau (Québec)  
8 octobre 2021

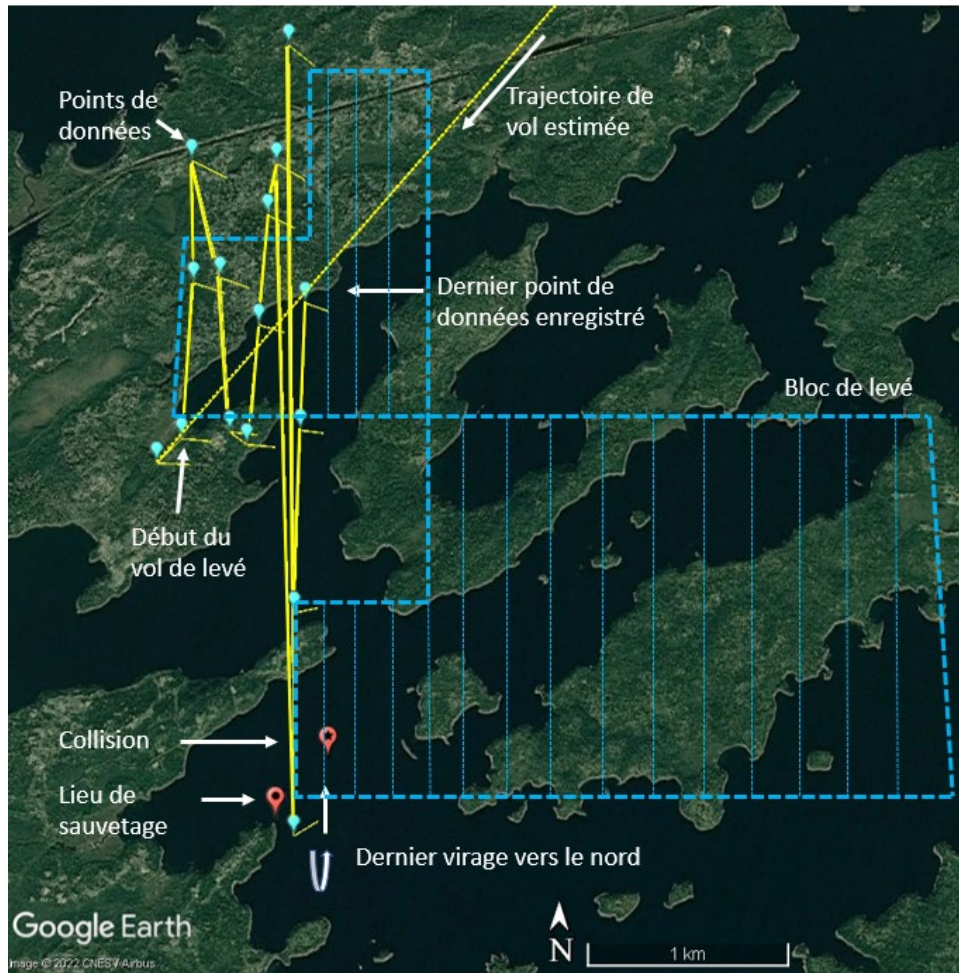
Figure 1. Points de données enregistrés et trajectoire de vol estimée\* (Source : données de Google Earth et de Spidertracks, avec annotations du BST)

À 11 h 44, le pilote avait effectué un virage à gauche au-dessus de l'eau à environ 1200 pieds de la rive ouest et commençait à effectuer un segment en direction nord. Le pilote a manœuvré l'hélicoptère pour corriger la trajectoire du vol afin d'assurer un alignement adéquat et un espacement latéral sur le segment. Au cours de cette correction de trajectoire, l'hélicoptère est descendu, a heurté la surface du lac et s'est renversé. L'équipement de flottaison d'urgence ne s'est pas activé et les flotteurs ne se sont pas gonflés; le poste de pilotage a immédiatement été inondé d'eau et l'hélicoptère a commencé à couler<sup>5</sup>. Le VFI du pilote s'est automatiquement gonflé sous l'eau alors qu'il portait encore sa ceinture sous-abdominale et sa ceinture-baudrier à 4 points. Malgré son choc initial et sa surprise, le pilote a réussi, en dépit d'une mobilité réduite causée par le VFI gonflé, à détacher et à

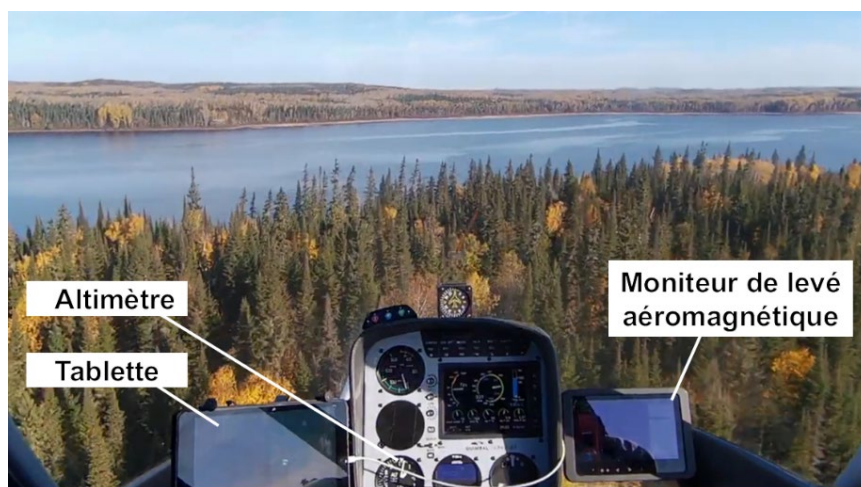
Un altimètre barométrique<sup>9</sup> conventionnel était le seul instrument à bord qui fournissait une indication utilisable de l'altitude de l'hélicoptère<sup>10</sup>. Le moniteur de levé aéromagnétique de Novatem, monté à droite de la console directement devant le pilote, affichait les blocs de levé et la trajectoire de vol (figure 3).

Figure 3. Vue du poste de pilotage (Source : image fixe prise d'une vidéo enregistrée par le pilote dans l'événement à l'étude, avec annotations du BST)

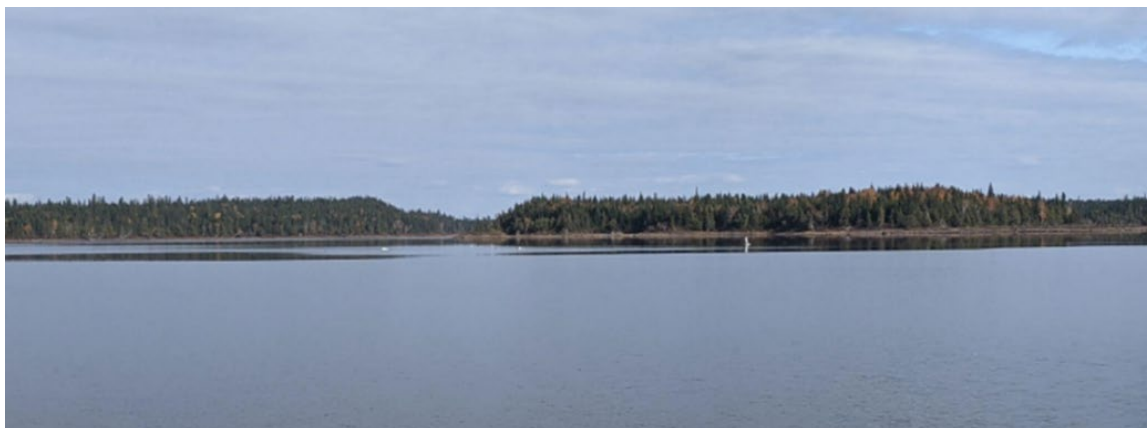
Une photo prise par le pilote dans l'événement à l'étude environ 1 heure après l'accident montre des nuages, une bonne visibilité et une surface d'eau réfléchissante lisse et, par endroits, miroitante (figure 5).

Figure 5. Photo du lieu de l'écrasement à partir du rivage, prise à 12 h 43 (Source : pilote dans l'événement à l'étude)

Au moment de l'événement, les conditions environnementales suivantes au-dessus du lac étaient signalées : des vents calmes, pas de brouillard et visibilité illimitée. Une photo du lac prise environ 1 heure après l'accident montre un plan d'eau miroitant par endroits.

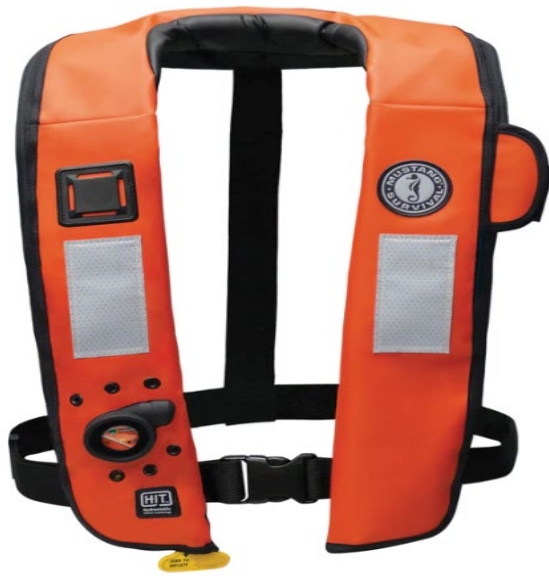
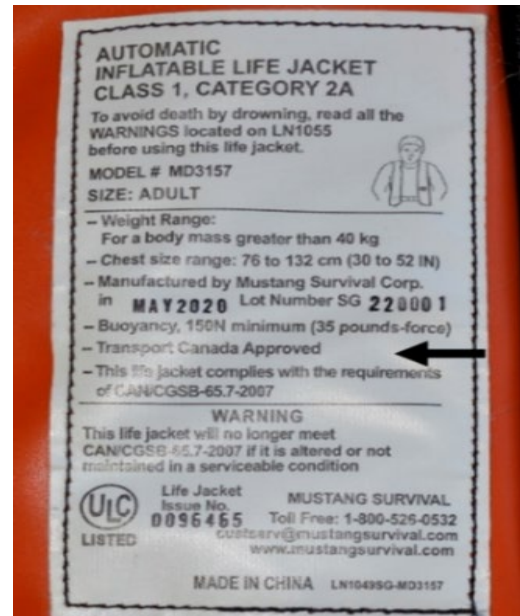
Le VFI porté par le pilote dans l'événement à l'étude était un VFI gonflable Mustang, modèle MD 3157, doté d'une technologie de gonflage hydrostatique qui était conçue pour gonfler automatiquement lorsque le VFI était plongé dans 4 pouces ou plus d'eau. Synergy avait acheté des VFI portant la mention d'approbation de TC et ils avaient été sélectionnés en fonction des renseignements tirés du site Web du fabricant. Le VFI porté par le pilote s'est gonflé automatiquement après l'impact, lorsque l'eau est entrée dans le poste de pilotage et que l'hélicoptère a commencé à couler.

Figure 6. Photo du type de vêtement de flottaison individuel porté par le pilote dans l'événement à l'étude (à gauche) et de son étiquette d'identification (à droite) (Source : Mustang Survival, avec annotations du BST)

Un examen des normes et des exigences du RAC indique qu'un VFI destiné à être utilisé dans un environnement aéronautique doit satisfaire au critère de gonflage manuel uniquement. Le VFI porté dans l'événement à l'étude était muni d'un gonfleur hydrostatique; par conséquent, il ne satisfaisait pas à cette exigence.
