RAPPORT D'ENQUÊTE SUR LA SÉCURITÉ DU TRANSPORT AÉRIEN A22Q0084

COLLISION AVEC UN CÂBLE

Bellanca 7GCBC (Citabria), C-GOQZ
Immatriculation privée
Shawinigan (Québec)
17 juillet 2022

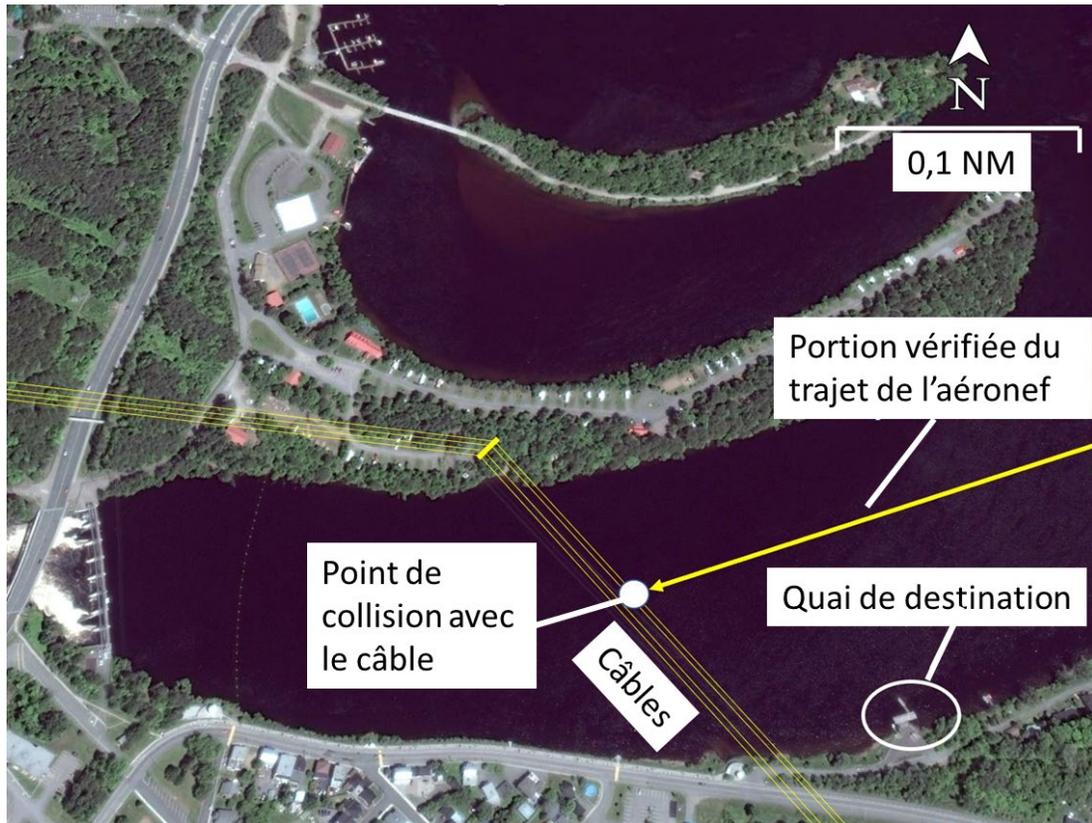
L'accident est survenu sur la rivière Saint-Maurice à Shawinigan, non loin du quai de destination, à l'endroit où une ligne de transport d'électricité d'Hydro-Québec, située à 3,5 NM à l'ouest d'un barrage électrique, enjambe la rivière. Lors du survol de son lieu d'amerrissage, l'aéronef a percuté le câble inférieur de cette ligne (figure 1).

Figure 1. Image du site de l'événement, du trajet connu de l'aéronef et du point de collision avec le câble (Source : Google Earth, avec annotations du BST)

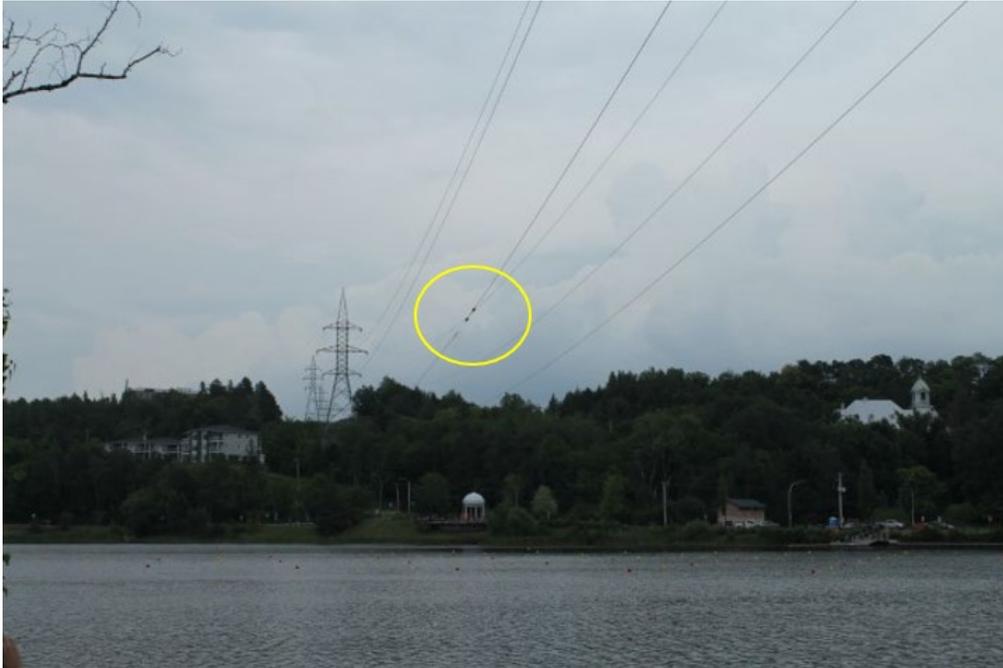
Les dommages observés sur le câble inférieur correspondaient à ceux observés sur l'épave de l'aéronef (figure 2). Des traces clairement visibles de contact avec le câble étaient présentes sur les pales de l'hélice, sur le montant gauche du pare-brise (figure 3) et sur le hauban de l'aile gauche (figure 4).

Figure 2. Photo des dommages causés au câble inférieur de la ligne de transport d'électricité (Source : BST)

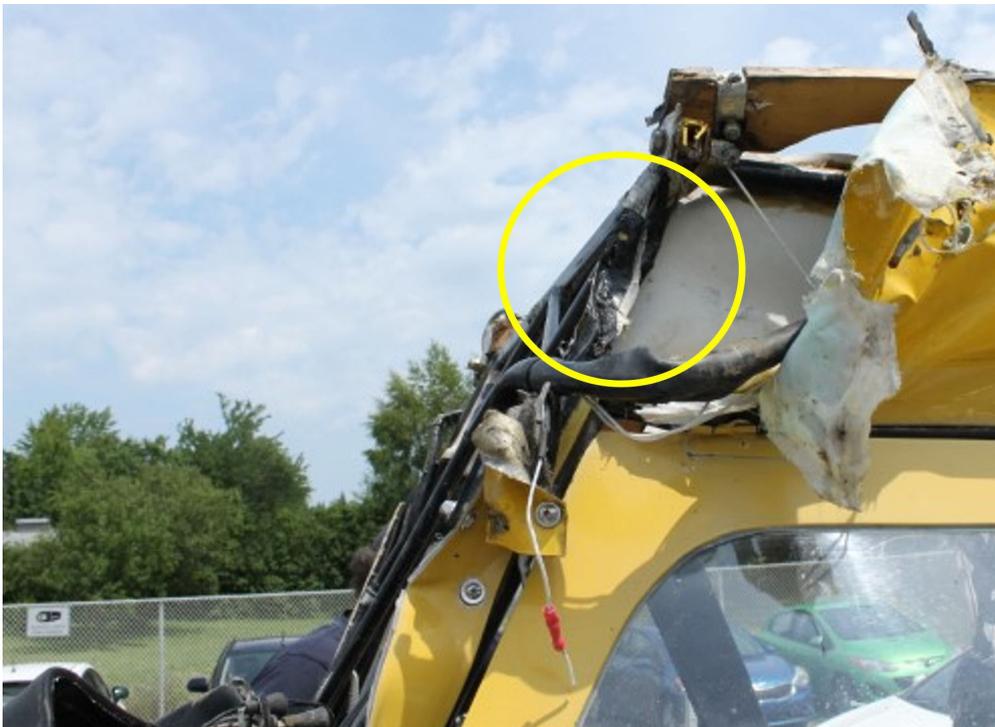
Figure 3. Photo des dommages causés au montant gauche du pare-brise par la collision avec le câble (Source : BST)

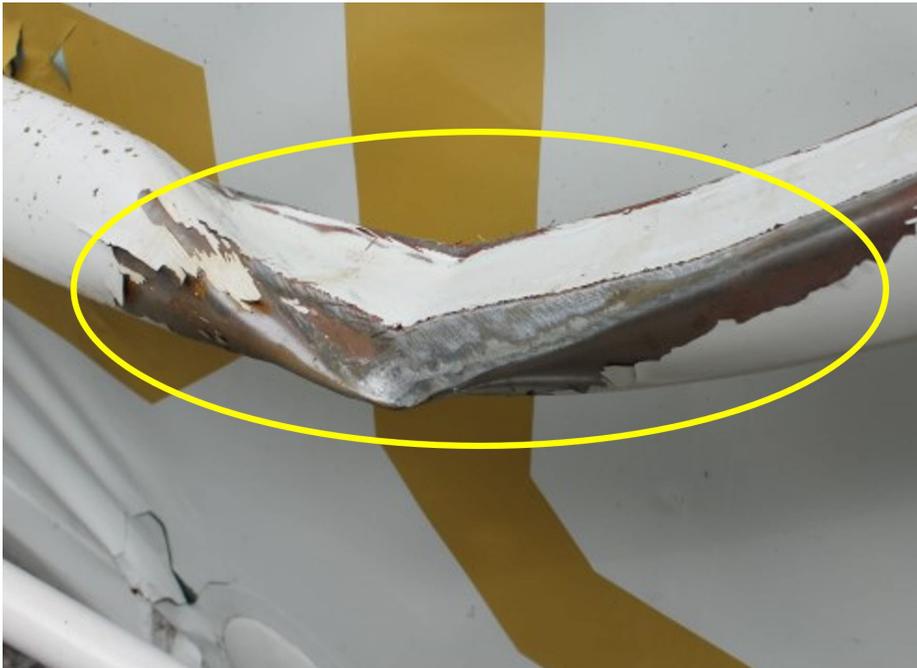
Figure 4. Photo des dommages causés au hauban de l'aile gauche par la collision avec le câble (Source : BST)
