RAPPORT D'ENQUÊTE SUR LA SÉCURITÉ DU TRANSPORT AÉRIEN A23O0091

PANNE SÈCHE ET COLLISION AVEC LE RELIEF

Immatriculation privée
Cessna 150B, C-GFFG
Aérodrome d'Alexandria (Ontario)
26 juillet 2023

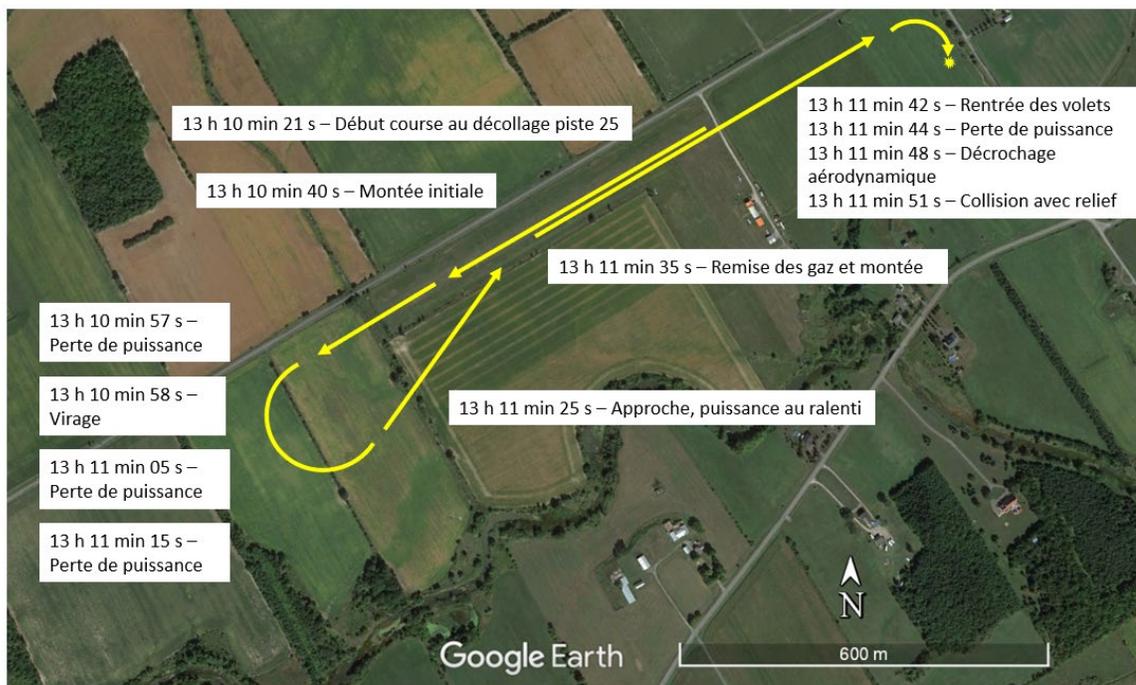
Figure 1. Séquence des événements et trajectoire de vol estimée à l'aérodrome d'Alexandria (Source : Google Earth, avec annotations du BST)

À 13 h 11 min 42 s, pendant la montée, lorsque l'aéronef se trouvait juste en dessous de 100 pieds AGL et que sa vitesse indiquée fluctuait entre 50 et 60 mi/h, les volets ont été rentrés de la position 10° à la position UP. À 13 h 11 min 44 s, le régime moteur est passé de 2450 à 1300 tr/min. Le pilote instructeur a entamé un virage serré à droite au cours duquel la vitesse a encore diminué et l'angle d'inclinaison a augmenté pour atteindre environ 45°. À 13 h 11 min 48 s, l'aéronef est entré en décrochage aérodynamique, a continué à rouler sur la droite, est descendu en piqué prononcé et est entré en collision avec le relief (figure 1).

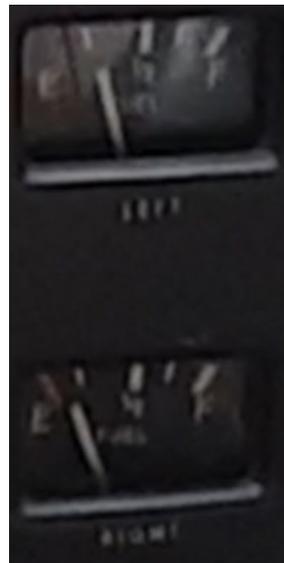
Figure 3. Indicateur de quantité de carburant à 12 h 36 (Source : enregistrement vidéo)

Dans l'événement à l'étude, selon l'enregistrement vidéo de la caméra personnelle, les indicateurs de quantité de carburant affichaient des indications similaires à 12 h 36 lorsque l'aéronef a quitté CNV4 (figure 3), et à 13 h 11 juste avant l'accident (figure 4).

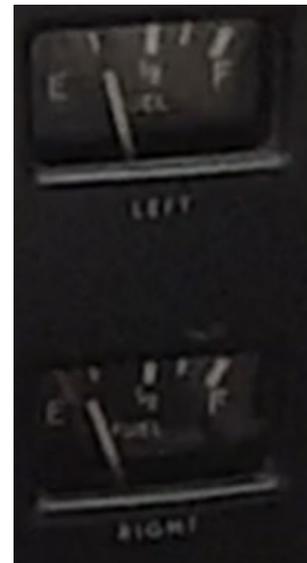
Figure 4. Indicateur de quantité de carburant à 13 h 11 (Source : enregistrement vidéo)

Les calculs de carburant effectués après l'événement indiquent que, compte tenu du poids des occupants et du fret à bord, l'aéronef était probablement en surcharge de jusqu'à 69 livres au moment du départ de CSE4. Le carburant estimé au moment du départ de CSE4 n'aurait probablement pas été suffisant pour effectuer les vols qui ont été réalisés, ni pour maintenir une réserve de 30 minutes.

Il est rappelé aux pilotes qu'ils doivent s'assurer qu'il y a suffisamment de carburant à bord, réserves comprises, pour le vol prévu, et qu'ils doivent surveiller en permanence les niveaux de carburant pendant le vol.
