RAPPORT D'ENQUÊTE SUR LA SÉCURITÉ DU TRANSPORT AÉRIEN A23Q0069

COLLISION EN VOL

Richcopter Inc. (s/n Collège Select Aviation)
Cessna 150M, C-FUAE
et
Cessna 150M, C-GRAE
Aéroport d'Ottawa/Gatineau (Québec)
20 juin 2023

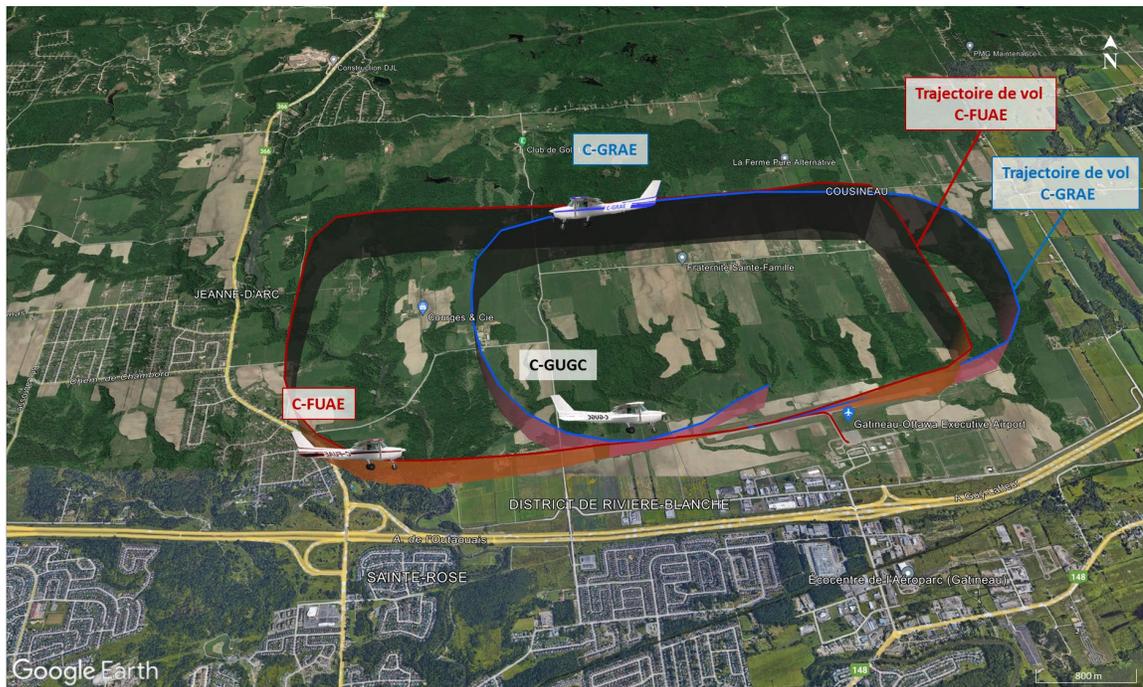
Après le 1^{er} posé-décollé de C-GRAE, les 3 avions ont continué de faire les appels indiqués ci-dessus. Lorsque le pilote de C-GUGC a fait son appel radio à l'étape finale, C-GRAE était au début de l'étape vent arrière. Quand le pilote de C-FUAE a fait son appel radio à l'étape finale vers la piste 09 peu après, C-GRAE se trouvait toujours en vent arrière, approximativement par le travers du seuil. Le pilote de C-GRAE a aperçu un avion en approche finale qu'il a cru être C-FUAE (numéro 2 en finale). Toutefois, il s'agissait de C-GUGC (numéro 1 en finale), qui était devant C-FUAE. N'ayant pas vu C-FUAE et croyant donc être numéro 2 en approche vers la piste, le pilote de C-GRAE a amorcé un virage en étape de base et a fait son appel radio pour indiquer qu'il tournait en étape de base (figure 1)².

Figure 1. Carte montrant la position des 3 aéronefs dans le circuit en préparation pour le 2^e posé-décollé (Source : Google Earth, avec annotations du BST)

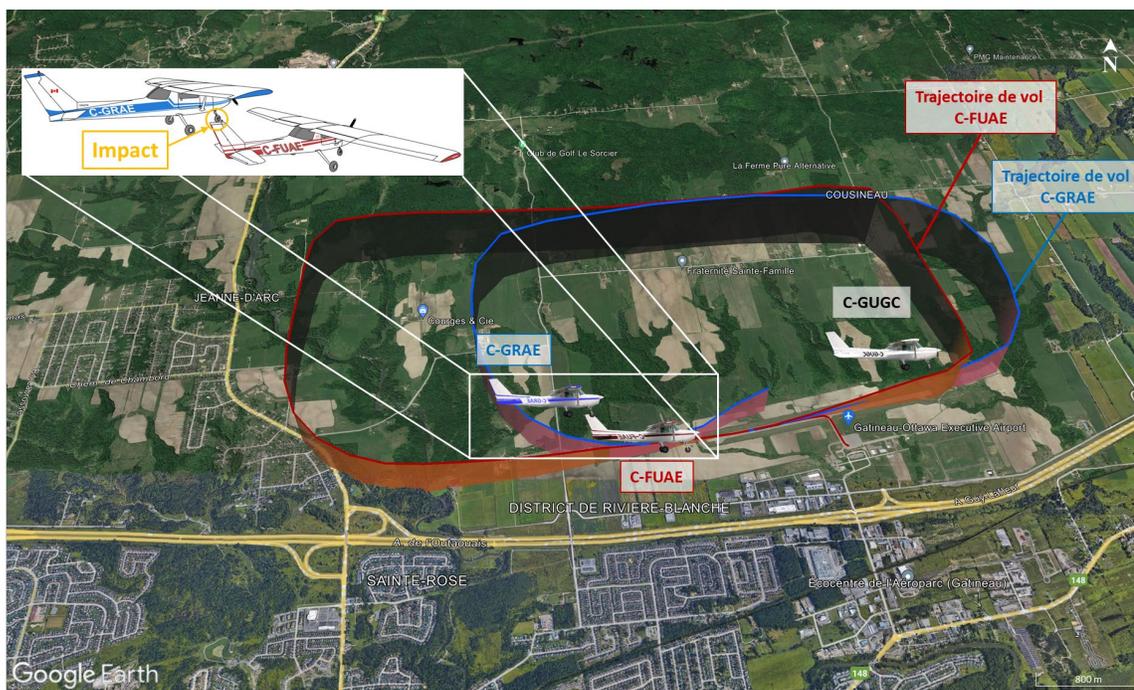
Quelques secondes plus tard, C-GRAE s'est retrouvé directement au-dessus de C-FUAE. À environ 21 h 45, lorsqu'il était entre 100 et 200 pieds au-dessus du sol (AGL), C-GRAE a percuté le dessus du gouvernail de direction et la dérive de C-FUAE (figure 2).

Figure 2. Carte montrant la position des 3 aéronefs dans le circuit au moment de la collision entre C-GRAE et C-FUAE, avec agrandissement du point d'impact initial en médaillon (Source de l'image principale : Google Earth, avec annotations du BST. Source de l'image en médaillon : BST)

Les dommages subis par les 2 aéronefs correspondent à l'angle de la collision, à la direction de vol et aux trajectoires convergentes des 2 aéronefs (figure 2).

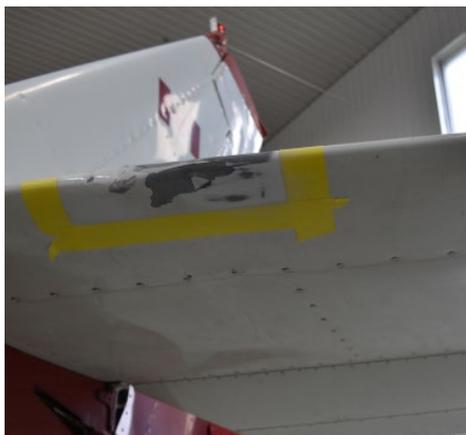
Au cours de la séquence de collision, la roue de nez puis le stabilisateur horizontal de C-GRAE ont heurté le dessus du gouvernail de direction et la dérive de C-FUAE, ce qui a causé des dommages mineurs aux 2 aéronefs. Le stabilisateur horizontal de C-GRAE n'a subi qu'une légère déformation du bord d'attaque gauche et une égratignure superficielle sur le revêtement inférieur (figure 3). La partie supérieure du gouvernail de direction de C-FUAE s'est partiellement détachée, et la partie supérieure de la dérive s'est recourbée vers l'avant et la gauche (figure 4).

Figure 3. Dommages au stabilisateur horizontal de C-GRAE (Source : BST)

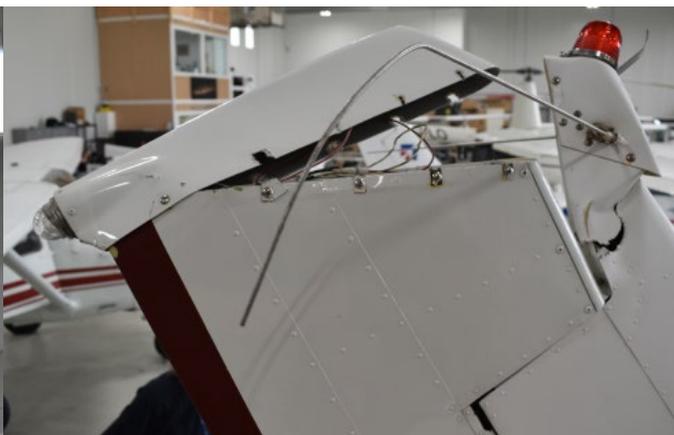
Figure 4. Dommages au gouvernail de direction et à la dérive de C-FUAE (Source : BST)

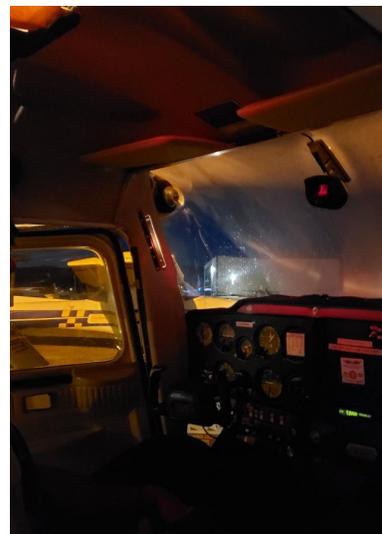
La lumière rouge est une autre façon de préserver la vision de nuit tout en permettant aux pilotes de lire et de comprendre les instruments de bord.⁸ Les pilotes de l'événement disposaient d'une source lumineuse rouge au plafond du poste de pilotage pour illuminer tout le tableau de bord (figure 5). Toutefois, dans l'obscurité, sous un éclairage rouge, les informations blanches sur les cadrans à fond noir de l'aéronef apparaissent rouges, ce qui réduit le contraste et la lisibilité.

Dans le cas à l'étude, afin d'augmenter l'éclairage existant dans le poste de pilotage et pour mieux discerner les indications des instruments de bord, les 2 pilotes portaient en plus une lampe frontale à lumière rouge, ce qui a pu aggraver la perte de contraste encore davantage. Les répercussions sur la sécurité doivent être considérées lorsqu'une source de lumière est portée au front. Il ne faut pas rajouter trop de lumière, en particulier de la lumière blanche, pour ne pas nuire à la vision de nuit. Par ailleurs, une source de lumière portée au front peut provoquer des reflets sur les surfaces vitrées et ainsi réduire la visibilité à l'extérieur.

Figure 5. Intérieur du poste de pilotage de C-GRAE de nuit avec l'éclairage de la lumière rouge du plafond (Source : BST)
