# RAPPORT D'ENQUÊTE SUR LA SÉCURITÉ DU TRANSPORT AÉRIEN A23W0103

## PERTE DE MAÎTRISE ET COLLISION AVEC LE RELIEF

AFS Aerial Photography Inc.  
Cessna 152, C-GRCA  
Aérodrome industriel de Claresholm (CEJ4) (Alberta)  
28 août 2023

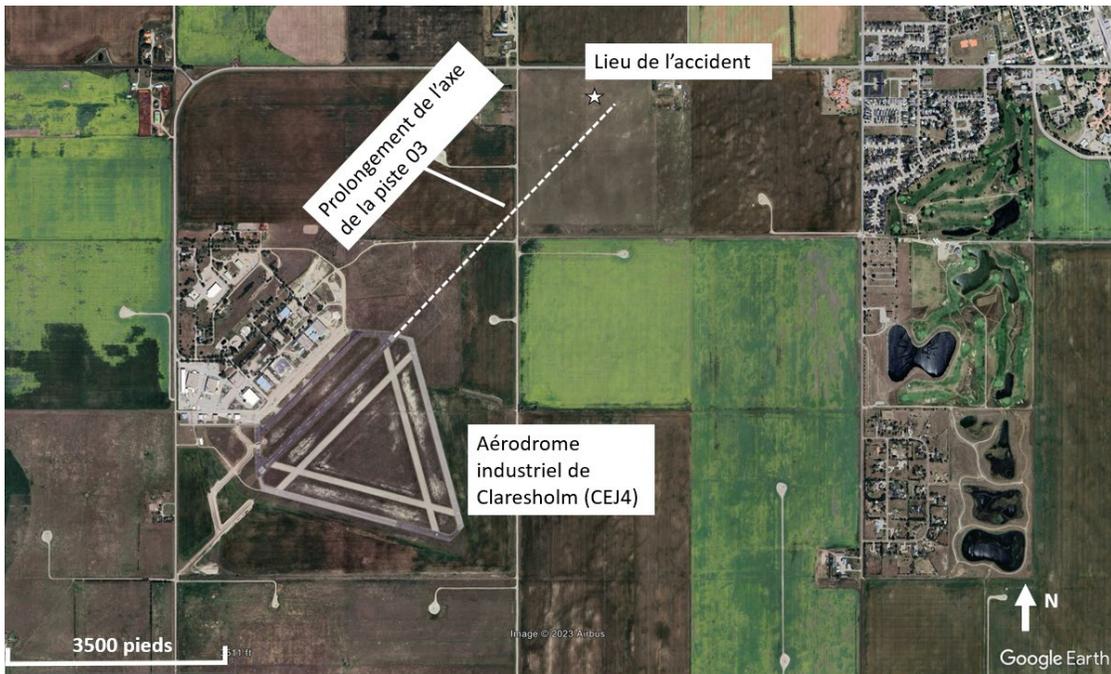
L'aéronef a heurté le sol à 5200 pieds de l'extrémité de départ de la piste 03 et à 215 pieds à gauche du prolongement de l'axe (figure 1). Plusieurs témoins oculaires sont arrivés sur les lieux peu après l'accident, et les services de police et d'incendie ont suivi 5 minutes plus tard. La pilote a reçu des blessures mortelles. L'aéronef a été lourdement endommagé; aucun incendie ne s'est déclaré après l'impact. La radiobalise de repérage d'urgence de 121,5 MHz s'est déclenchée.

Figure 1. Carte montrant l'aérodrome et le lieu de l'accident (Source : Google Earth, avec annotations du BST)
