Rapport d'enquête sur accident maritime

Heurt violent

par le vraquier «NIRJA»
du pétrolier «HAMILTON ENERGY»
Hamilton (Ontario)
11 décembre 1993

Rapport numéro M93C0003

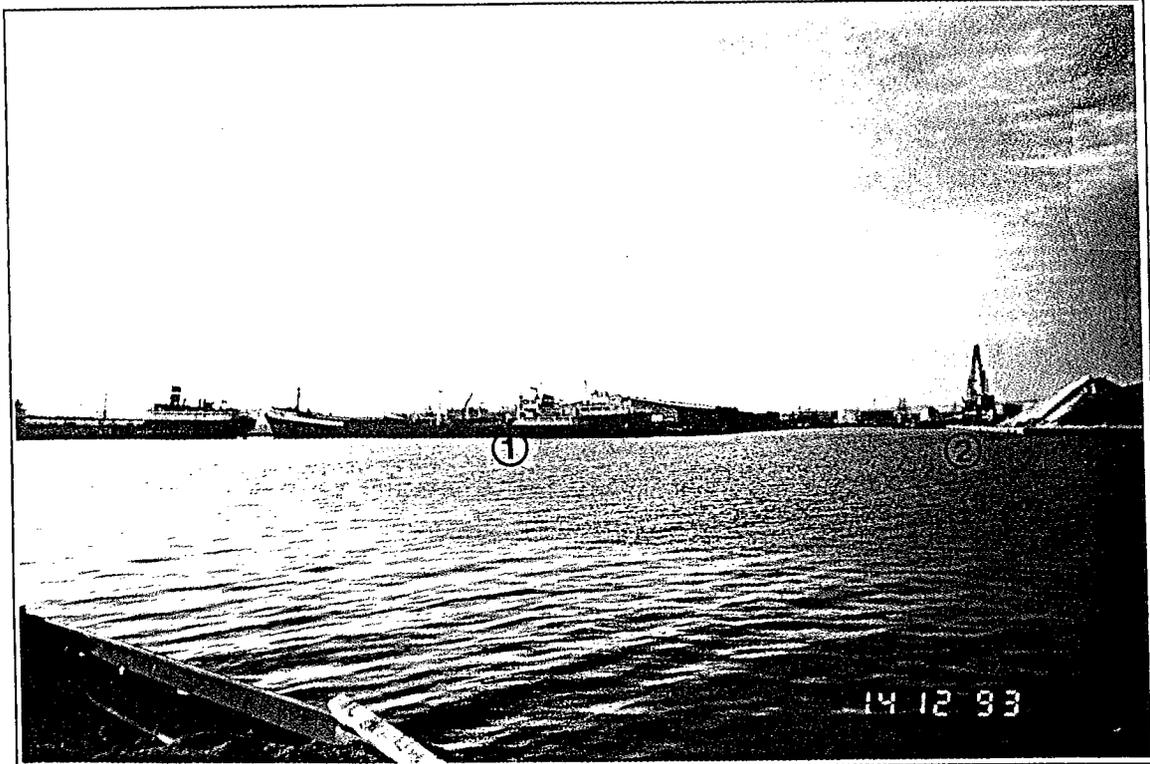
1. Le «HAMILTON ENERGY» bord à bord avec le «PROVMAR TERMINAL I».
2. La grue à droite de la darse indique le poste d'amarrage assigné au «NIRJA» (à la jetée 23).

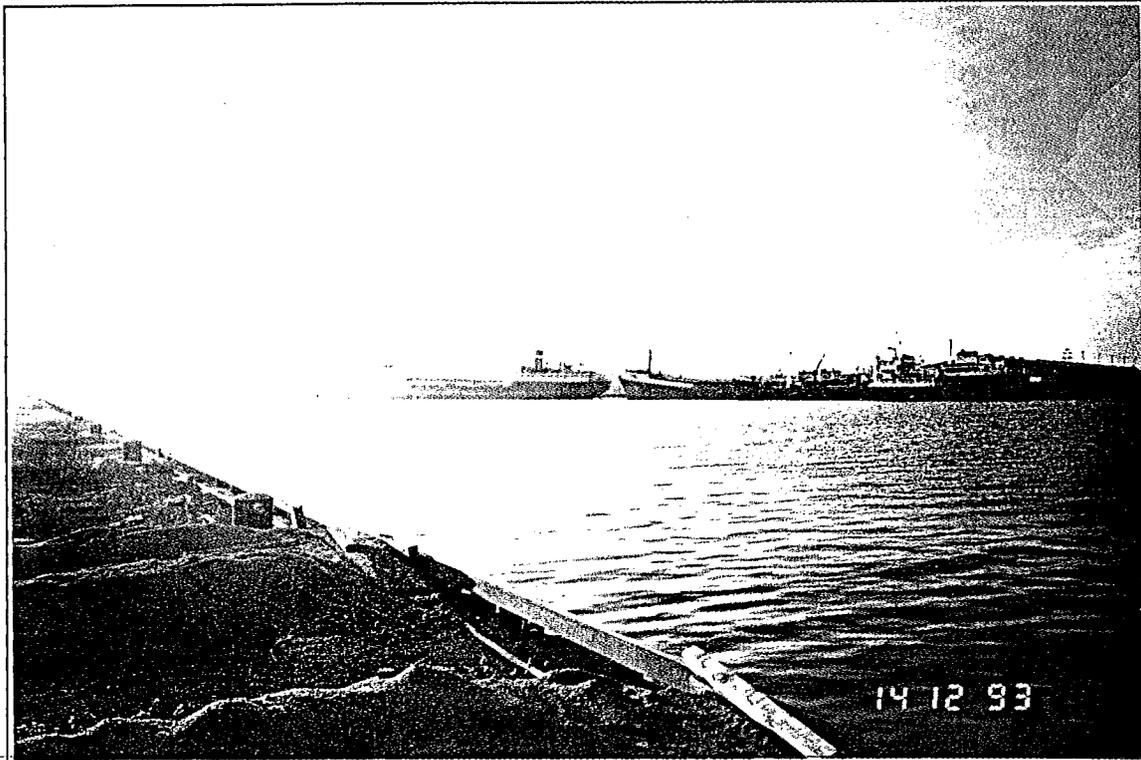
Espace resserré à l'extrémité sud-est du port de Hamilton.
