# RAPPORT D'ENQUÊTE MARITIME M16C0137

## **Collision**

Navire à passagers C03097QC  
Les Bergeronnes (Québec)  
29 août 2016

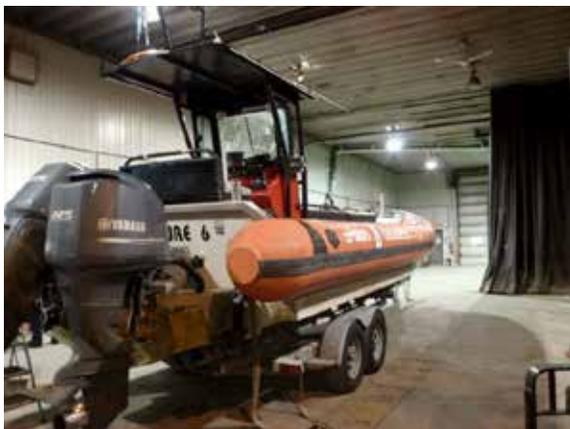
La propulsion est assurée par 2 moteurs hors-bord développant un total de 450 horsepower (figures 1 et 2). Selon les conditions de chargement, le franc-bord du navire varie de 67 cm à 78 cm en eau salée.

<sup>6</sup> Le « pied » de chaque moteur est un petit aileron en aluminium se prolongeant sous la partie basse du moteur, ou la boîte d'engrenages (figure 1).

Les deux moteurs hors-bord du navire ont été légèrement endommagés : les boulons d'ancrage des pieds et des boîtes d'engrenages ont été fracturés. Lors de l'impact, l'extincteur d'incendie s'est détaché de son support et a été perdu en mer.

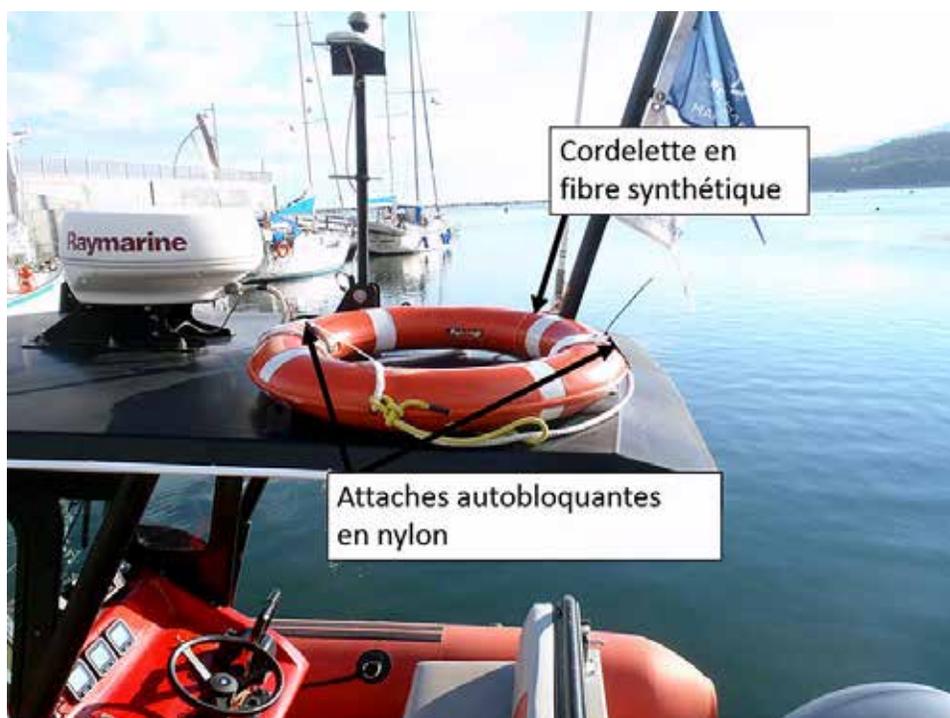
Figure 3. Dispositif d'arrimage de la bouée de sauvetage

Par le passé, l'*Aventure 6* et ses navires jumeaux avaient quelquefois perdu des bouées de sauvetage en mer; les sangles de type bateau de plaisance utilisées pour arrimer la bouée au navire n'étaient pas conçues pour supporter le vent, les vibrations et les mouvements brusques rencontrés lors des excursions en mer. Pour prévenir la perte d'autres bouées, le dispositif d'arrimage a été modifié sur toute la flotte par l'ajout de cordelettes en fibre synthétique et d'attaches autobloquantes en nylon (figure 3).

Sur tous ses navires de taille et de conception semblables de la flotte, le dispositif d'arrimage de la bouée de sauvetage faisait en sorte qu'il fallait d'abord retirer les attaches autobloquantes en nylon et les cordelettes en fibres synthétiques retenant la bouée à son support avant de pouvoir l'utiliser. Ni les attaches autobloquantes ni les cordelettes ne pouvaient être détachées facilement à la main et devaient plutôt être coupées. Or, aucun outil à cet effet ne se trouvait à portée de la main près du support de bouée.

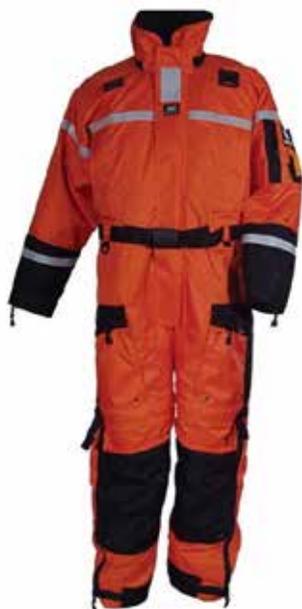
L'opérateur et les passagers de l'*Aventure 6* portaient des vêtements de flottaison pour les protéger face à un environnement hostile et en cas d'urgence. L'opérateur était vêtu d'une combinaison flottante Helly Hansen (figure 5), et tous les passagers portaient un manteau de flottaison Mustang, classé comme un vêtement de protection contre les éléments marins, et un pantalon imperméable ordinaire (non flottant, non isolé) (figure 6).

Figure 5. Combinaison de flottaison Helly Hansen portée par l'opérateur du navire

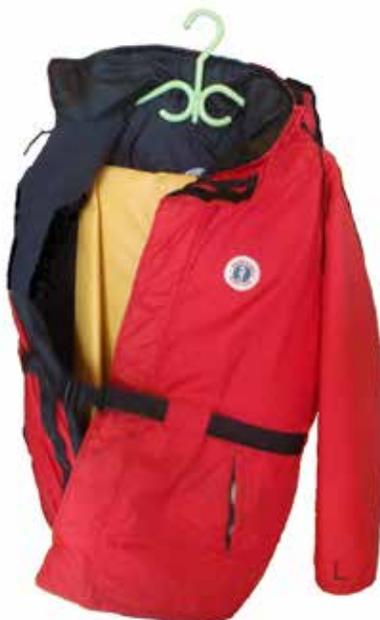
Figure 6. Manteau de flottaison Mustang et pantalon imperméable jaune portés par les passagers
