Rapport d'enquête sur la sécurité du transport maritime M17C0053

ABAISSEMENT D'UNE BARRIÈRE DE RETENUE ET FERMETURE DE PORTES D'ÉCLUSE SUR UN NAVIRE PAR INADVERTANCE

Vraquier *Federal Kumano*
Beauharnois (Québec)
17 mai 2017

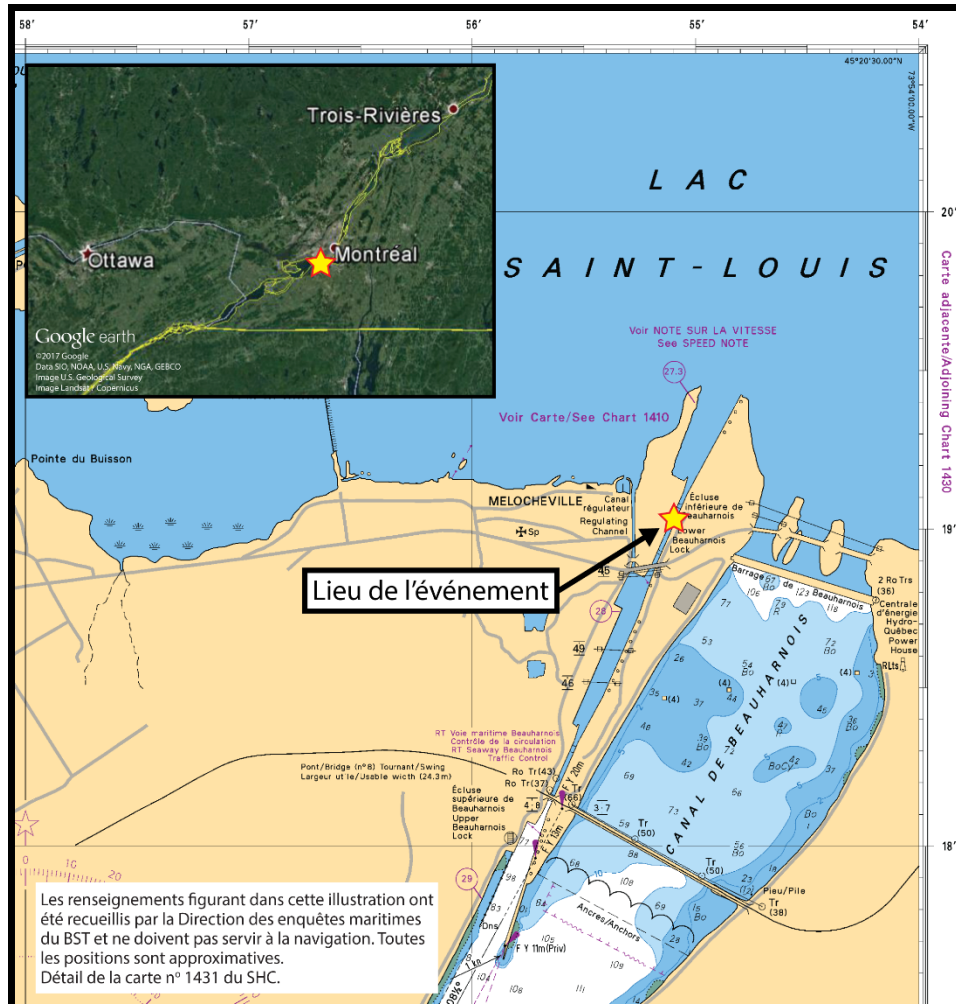
Vers 8 h¹ le 17 mai, le navire sortait de l'écluse inférieure de Beauharnois dans la Voie maritime du Saint-Laurent sous la conduite d'un pilote² (figure 2). Cette écluse est l'une des 13 que comprend la section canadienne des installations de la Voie maritime du Saint-Laurent, qui sont administrées par la Corporation de Gestion de la Voie Maritime du Saint-Laurent (CGVMSL)³. L'éclusier se trouve dans un poste de contrôle à distance situé à Saint-Lambert (Québec).

Figure 2. Lieu de l'événement, à l'écluse inférieure de Beauharnois (Source : Service hydrographique du Canada et Google Earth, avec annotations du BST)

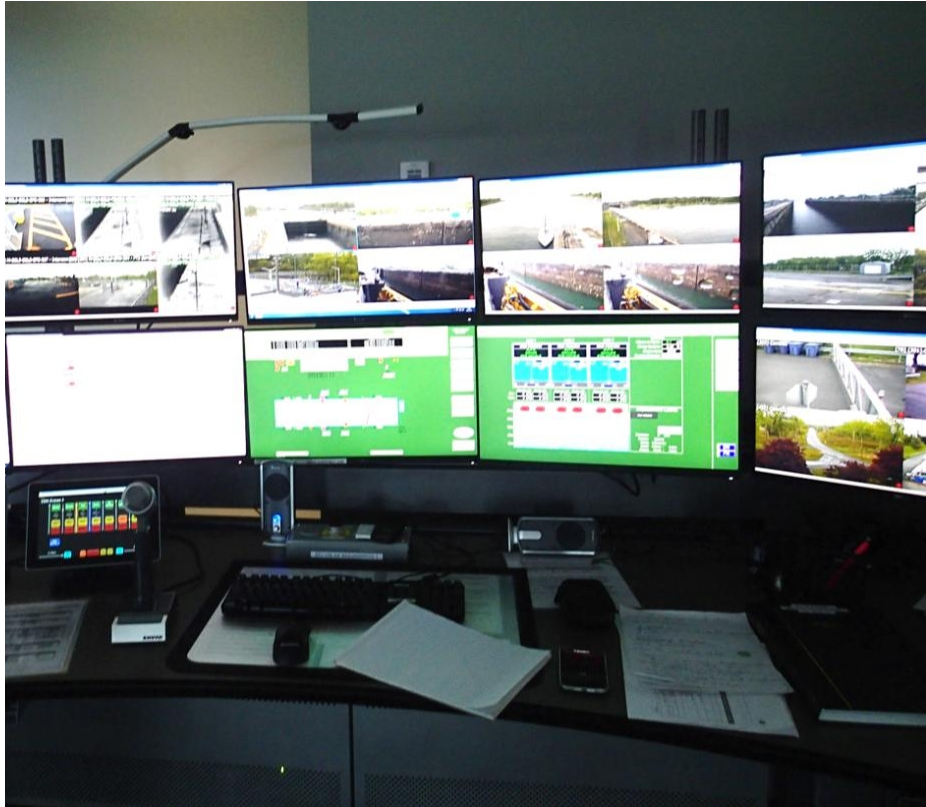
La disposition des images des caméras au poste de travail du centre de contrôle des opérations à distance ressemble à celle des postes de travail aux écluses. Chaque poste de travail permet de voir les images de plusieurs caméras de télévision en circuit fermé et est muni d'applications pour permettre aux éclusiers de voir tout l'équipement (figure 3). Ces postes de commande comprennent

Figure 3. Poste de travail d'éclusier

- Un moniteur du système de contrôle de la circulation a été ajouté à la console de chaque éclusier pour lui permettre de voir la position de tous les navires aux environs des structures de l'écluse.
