Rapport d'enquête sur la sécurité du transport maritime M17C0292

PERSONNE À LA MER

Vraquier *Federal Champlain*
Thunder Bay (Ontario)
8 décembre 2017

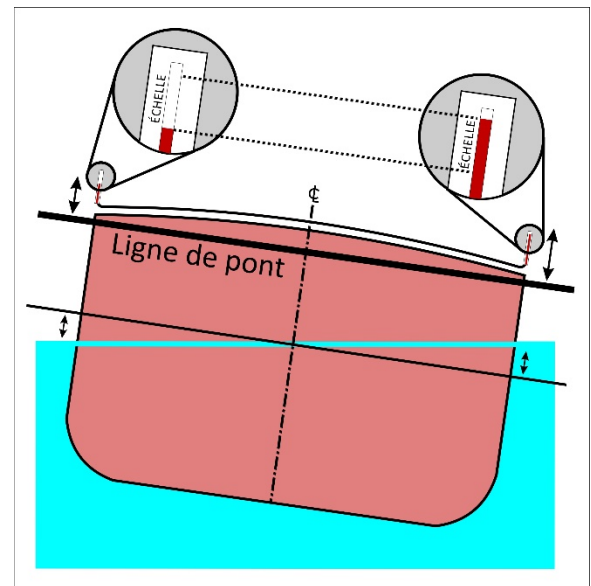
Figure 2. Schéma d'installation d'un manomètre sur un navire

Étant donné la cadence de chargement rapide (3000 à 3500 tonnes métriques par heure) et les limites de tirant d'eau de la Voie maritime, les tirants d'eau doivent être surveillés attentivement pendant le trimage. Par conséquent, le capitaine a ordonné au chef officier d'installer un manomètre sur le pont principal, centré entre l'avant et l'arrière et s'étendant de bâbord à tribord (figure 2). Ce manomètre était rempli d'une solution d'eau et d'antigel⁴.

À 19 h 30, alors qu'il restait 700 tonnes métriques de cargaison à charger, le liquide dans le manomètre a commencé à geler, ce qui faussait les résultats. Pour surveiller continuellement les tirants d'eau du navire, le capitaine a ordonné au chef officier de lire les marques de tirant d'eau à l'avant, à l'arrière et au centre du navire depuis le quai. Le capitaine a également ordonné au troisième officier de lire les marques de tirant d'eau au centre du navire du côté mer (bâbord) en utilisant une échelle d'embarquement certifiée attachée au garde-corps bâbord.

- L'échelle a été utilisée pour prendre les mesures de tirant d'eau parce que la solution d'eau et d'antigel utilisée dans le manomètre avait gelé. Par conséquent, le troisième officier a dû s'asseoir sur les barreaux d'aluminium de l'échelle, exposé au temps froid pendant 20 minutes, avec une liberté de mouvement restreinte.
- Les membres d'équipage sur le pont ne sont pas parvenus à remonter à bord le troisième officier à l'aide de la ligne de vie.
- Ni l'évaluation des risques ni le permis du *Federal Champlain* pour les travaux par-dessus bord ne prévoyaient de plans de secours ou de sauvetage en cas d'urgence pendant ces travaux.
