RAPPORT D'ENQUÊTE MARITIME M17P0052

Chavirement et naufrage avec perte de vie

Bateau de pêche *Miss Cory*

6 mars 2017

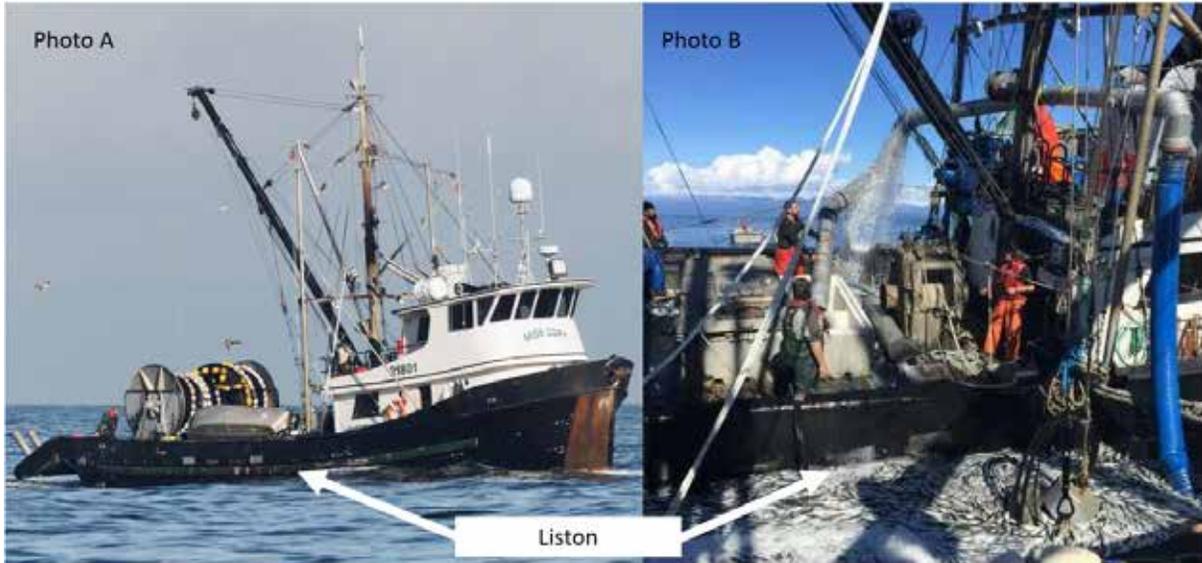
Figure 3. Le liston du *Miss Cory* apparaît au-dessus de la surface de l'eau pendant la navigation (photo A) et disparaît sous l'eau lorsque le bateau gîte durant les opérations (photo B).

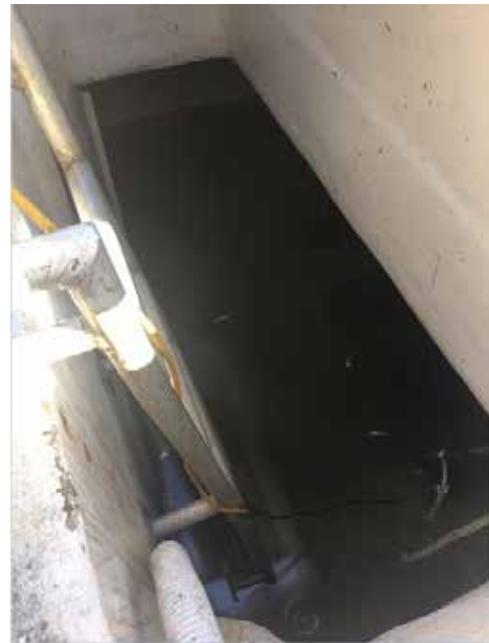
Vers 15 h 30, pendant que le poisson était pompé à bord du *Proud Venture*, le *Miss Cory* a gité encore plus à tribord. Tandis qu'il surveillait les compartiments du bateau, l'équipage du *Miss Cory* a remarqué qu'il y avait de l'eau dans la salle des machines et dans la cale arrière. L'équipage a constaté que le niveau d'eau montait rapidement et que la cale arrière semblait être remplie de la moitié aux trois quarts (figure 4).

Figure 4. Eau dans la cale arrière du *Miss Cory*

Juste avant le chavirement, l'équipage du *Miss Cory* a constaté qu'il y avait de l'eau dans la cale arrière, et qu'elle s'infiltrait rapidement par la porte d'inspection ouverte dans le tunnel d'arbre. Cette infiltration d'eau, qui a rempli la cale arrière de la moitié aux trois quarts, a nui à la stabilité du bateau.

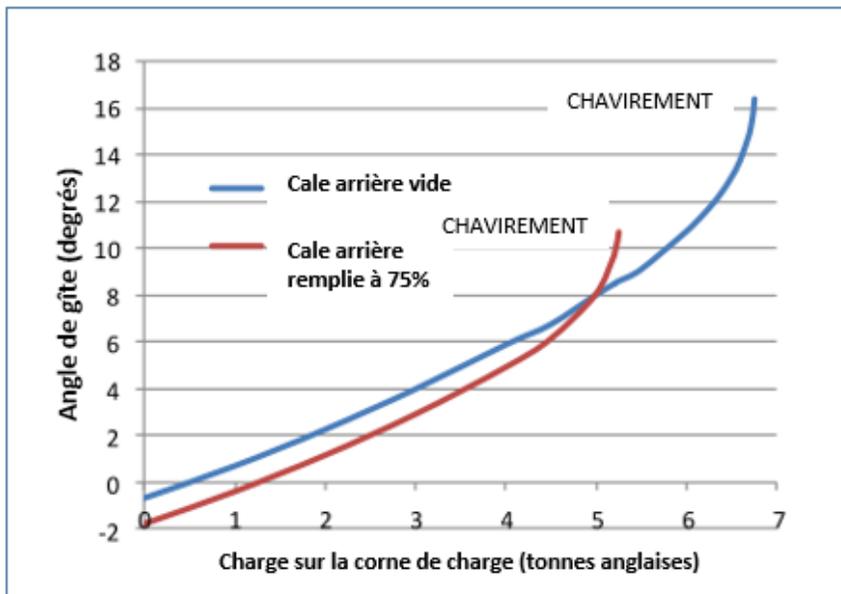
Étant donné ces paramètres, on a calculé que le bateau chavirerait avec une charge sur la corne de charge de 6,76 tonnes anglaises avec la cale arrière vide, et de 5,26 tonnes anglaises avec la cale arrière remplie à 75 %. La figure 5 montre l'angle de gîte en fonction de charges croissantes sur la corne de charge dans les 2 conditions.

Figure 5. Limite de la charge sur la corne de charge (Image : MerLion Marine Services, avec annotations du BST)

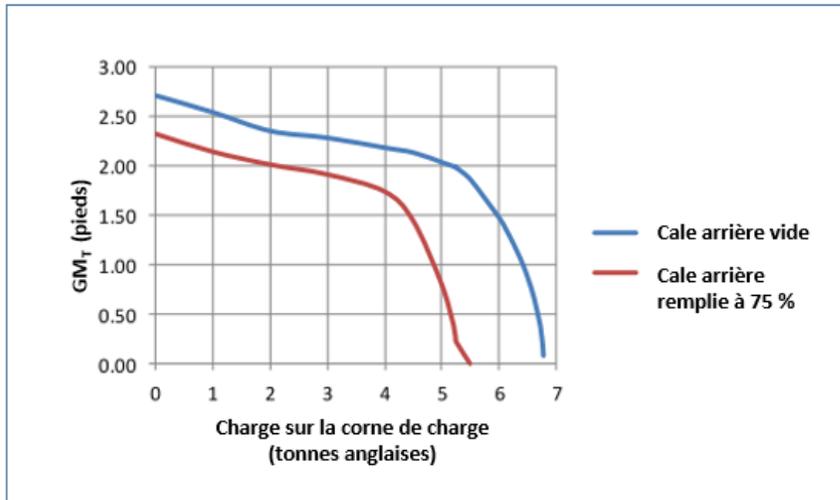
À mesure que la charge augmente sur la corne, la valeur de la hauteur métacentrique transversale (GM_T)³⁰ diminue presque linéairement jusqu'à un certain point, et de là, diminue exponentiellement (figure 6).

Figure 6. Hauteur métacentrique transversale (GM_T) avec charge croissante sur la corne de charge (Image : MerLion Marine Services, avec annotations du BST)
