Rapport d'enquête sur la sécurité du transport maritime M17C0108

ÉCHOUEMENT

Pétrolier *Damia Desgagnés*

15 juin 2017

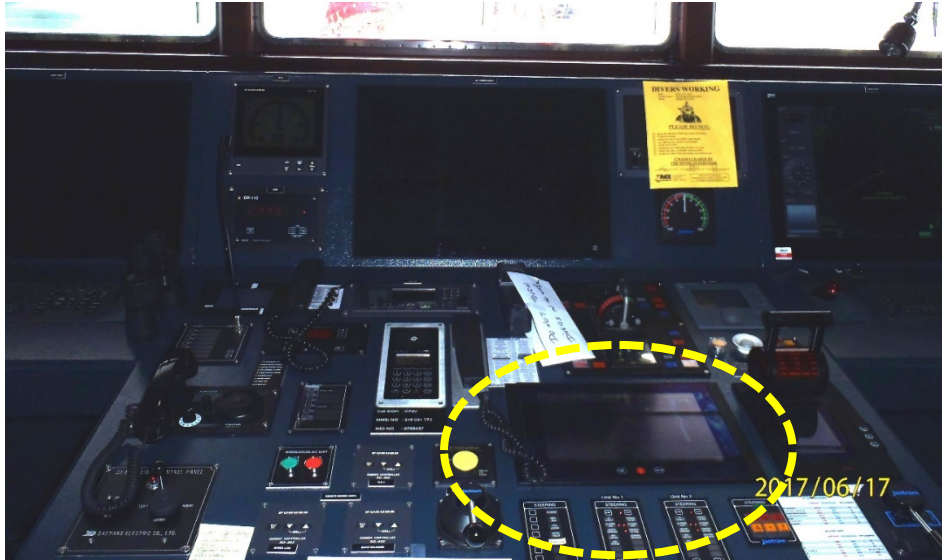
L'enquête a déterminé que la machine principale avait été arrêtée par inadvertance lorsque le bouton d'arrêt de la machine principale avait été accidentellement activé sur l'écran tactile du système intégré de contrôle et surveillance des alarmes de la passerelle. L'écran tactile était installé sur un plan horizontal dans la console centrale près des commandes de barre et de propulsion (figure 2). Au moment de la perte de propulsion, 4 membres d'équipage se trouvaient à moins de 2 m de l'écran. Des tests menés après l'événement ont montré que l'écran tactile répondait au contact de différents matériaux, y compris le cordon du téléphone situé à côté. À la figure 2, le cordon du téléphone est visible près de la surface de l'écran.

Figure 2. La console centrale de la passerelle du Damia Desgagnés, où est installé sur un plan horizontal l'écran tactile du système de navigation intégré qui a été activé et a causé l'arrêt accidentel de la machine principale

Dans l'événement à l'étude, l'écran tactile de la console centrale de la passerelle était installé sur un plan horizontal près des commandes de barre et de propulsion, ce qui augmentait la probabilité que l'opérateur active les commandes du navire accidentellement. Le message sur l'écran tactile ne fournissait pas suffisamment de renseignements pour permettre à l'opérateur de la passerelle de réagir à l'alarme ou de la gérer. L'opérateur ne pouvait pas accuser réception de l'alarme, parce que le message sur l'écran tactile ne donnait pas la possibilité de confirmer l'activation accidentelle du bouton d'arrêt de la machine principale. L'arrêt de la machine a été déclenché par un seul mouvement (une action) sur l'écran tactile.

Toujours le 17 juin, la compagnie de gestion a installé un couvercle en plastique sur l'écran tactile du navire afin d'éviter tout nouvel arrêt involontaire. Le 21 décembre, après un examen exhaustif, le fabricant a désactivé la fonction d'arrêt de la machine principale à partir de l'écran tactile, et le couvercle a été retiré sous la supervision de la compagnie de gestion. L'écran tactile étant très sensible, certaines fonctions ont été retirées du poste de pilotage, sans nuire à la capacité de maîtriser convenablement le navire. En date de février 2018, ces modifications ont été apportées aux 2 navires de la compagnie munis d'un équipement semblable. En cas d'urgence, la machine principale peut toujours être coupée depuis la passerelle à l'aide du bouton d'arrêt traditionnel.

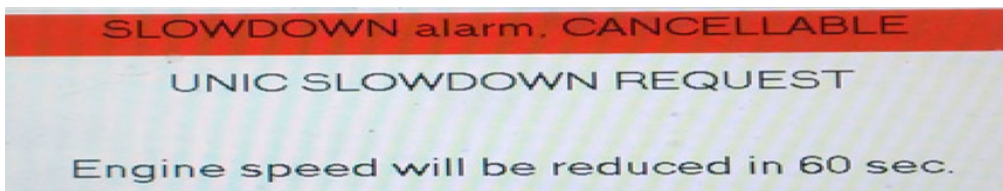
Lorsque le bouton d'arrêt de la machine principale a été activé sur l'écran tactile, un message d'état du système est apparu, indiquant : « SLOWDOWN alarm. CANCELLABLE UNIC² SLOWDOWN REQUEST[.] Engine will be reduced in 60 sec³ » [Alarme de RALENTISSEMENT. DEMANDE DE RALENTISSEMENT UNIC ANNULABLE. La machine ralentira dans 60 sec.] (figure 3). Le message ne précisait pas que la machine était sur le point de s'arrêter, ni de quelle manière ou de quel endroit l'arrêt avait été déclenché (de la passerelle, de la salle des machines, arrêt d'urgence, etc.)⁴.

Figure 3. Message s'affichant après le déclenchement de l'arrêt de la machine principale à partir de l'écran tactile de la passerelle

Bien que le personnel de la passerelle ait remarqué ce message, personne ne connaissait sa signification ni ne savait que la propulsion pouvait être coupée de cette manière. Un message similaire est apparu sur l'écran d'alarme dans la salle de contrôle des machines (figure 4). Quelques 60 secondes après l'apparition du message sur les deux écrans, la machine s'est arrêtée.

Le 17 juin, des enquêteurs du BST ont assisté à des tests menés après l'événement sur les systèmes et ont déterminé que l'alarme de ralentissement ne pouvait pas être annulée, malgré ce qu'indiquait le message à l'écran.

Parce que le message affiché sur l'écran tactile était ambigu et n'indiquait pas clairement la situation anormale ni la source de l'alarme, il a créé une distraction.
