Rapport d'enquête sur la sécurité du transport maritime M18P0073

NAUFRAGE ET PERTE DE VIE

Bateau de pêche *Western Commander*
Entrée Dixon, îles Triple (Colombie-Britannique)
9 avril 2018

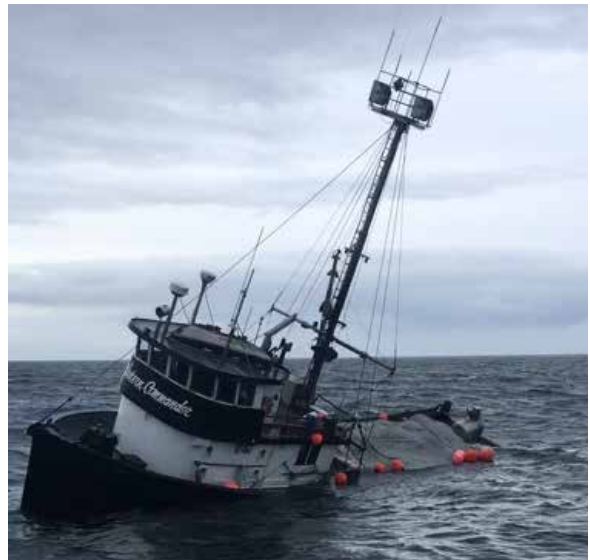
entrée dans la cale à poisson bâbord avant. Afin de réduire l'angle de gîte, le capitaine a commencé à pomper l'eau de la cale à poisson bâbord avant et a déplacé la corne de charge le plus loin possible à tribord. L'angle de gîte a toutefois continué à s'accroître.

À 10 h 51, le premier navire de la GCC, le *Cape Dauphin*, est arrivé sur les lieux. Le *Western Commander* gîtait toujours à bâbord (figure 2). L'équipage de la GCC a stabilisé l'officier de pont et l'a transféré à bord du navire de la RCM-SAR 64, qui est parti pour le transporter à Prince Rupert à 11 h 20. À 12 h 12, le RCM-SAR 64 est arrivé à Prince Rupert et l'officier de pont a été confié aux services d'urgence santé. Son décès a été constaté à son arrivée à l'hôpital.

Figure 2. Le *Western Commander* gîtait à bâbord

L'enquête n'a pas permis de déterminer comment l'eau est entrée dans la cale à poisson bâbord avant ou si les pratiques de chargement ont nui à la stabilité du bateau au point de contribuer au naufrage.

Le chargement et l'arrimage des prises (p. ex., oursins et hareng) doivent se faire en fonction de renseignements à jour sur la stabilité de chaque navire afin d'éviter certains dangers, comme une répartition inégale du poids, le déplacement de la marchandise et le blocage des accès à des parties critiques du navire.
