Rapport d'enquête sur la sécurité du transport maritime M20P0092

DRAGAGE DE L'ANCRE ET COLLISION SUBSÉQUENTE

Vraquiers *Golden Cecilie* et *Green K-Max 1*
Détroit de Plumper, îles Gulf sud (Colombie-Britannique)
30 mars 2020

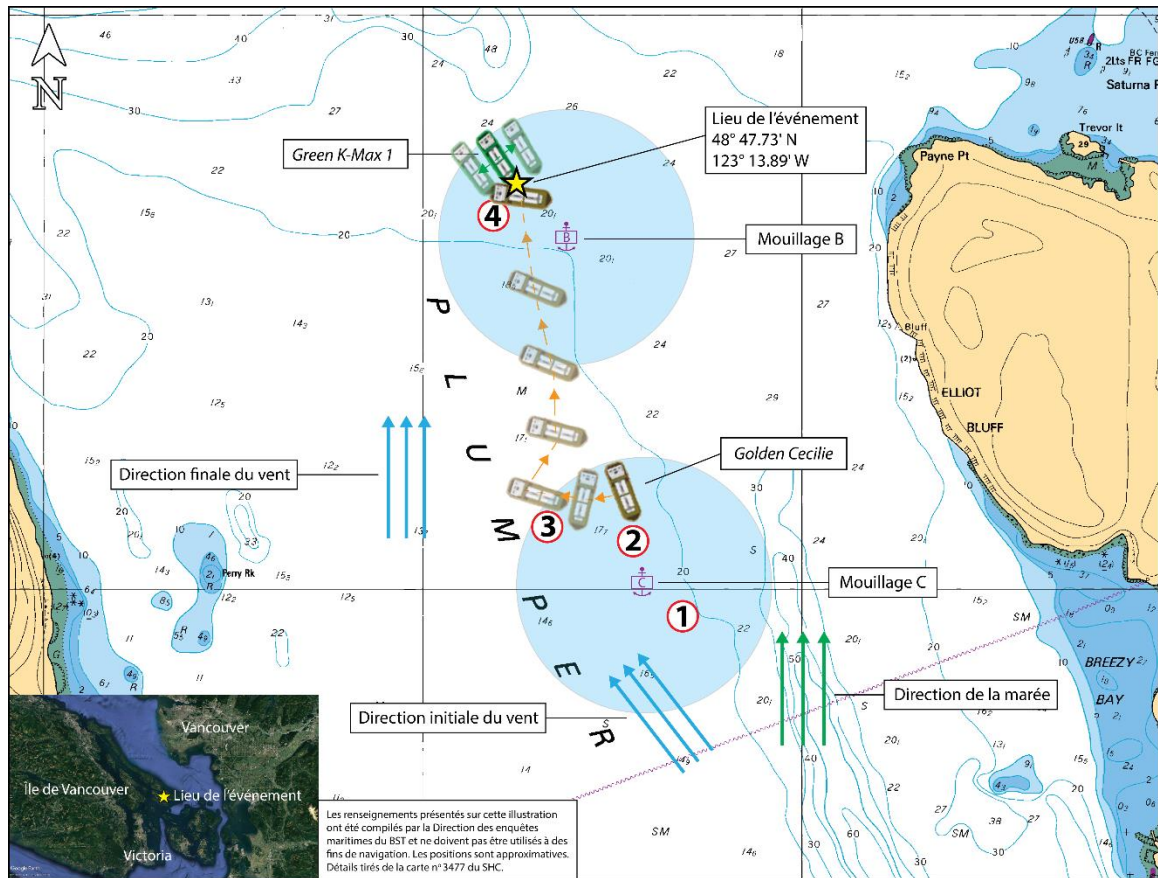
Figure 3. Secteur de l'événement (Source de l'image principale : Service hydrographique du Canada, avec annotations du BST; source de l'image en médaillon : Google Earth, avec annotations du BST)

Lorsque le *Golden Cecilie* est arrivé au mouillage C, le *Green K-Max 1* était ancré au mouillage B³ voisin, et ce, depuis le 24 février (figure 3). La distance entre le *Golden Cecilie* et le *Green K-Max 1* était d'environ 1280 m. Les deux navires étaient en lest et attendaient les instructions d'accostage, étant donné que leurs cargaisons n'étaient pas prêtes pour être chargées. Le *Golden Cecilie* avait un tirant d'eau de 4,63 m à l'avant et de 6,77 m à l'arrière, avec un franc-bord de 12 m.

- 1 Position d'ancrage initiale du *Golden Cecilie* le 28 février
- 2 Nouvelle position d'ancrage du *Golden Cecilie* le 19 mars après changement d'ancre
- 3 L'alarme de navire chassant sur son ancre se déclenche à bord du *Golden Cecilie*.
- 4 Le *Golden Cecilie* entre en collision avec le *Green K-Max 1*.
