# Rapport d'enquête sur la sécurité du transport maritime M20P0092

## DRAGAGE DE L'ANCRE ET COLLISION SUBSÉQUENTE

Vraquiers *Golden Cecilie* et *Green K-Max 1*  
Détroit de Plumper, îles Gulf sud (Colombie-Britannique)  
30 mars 2020

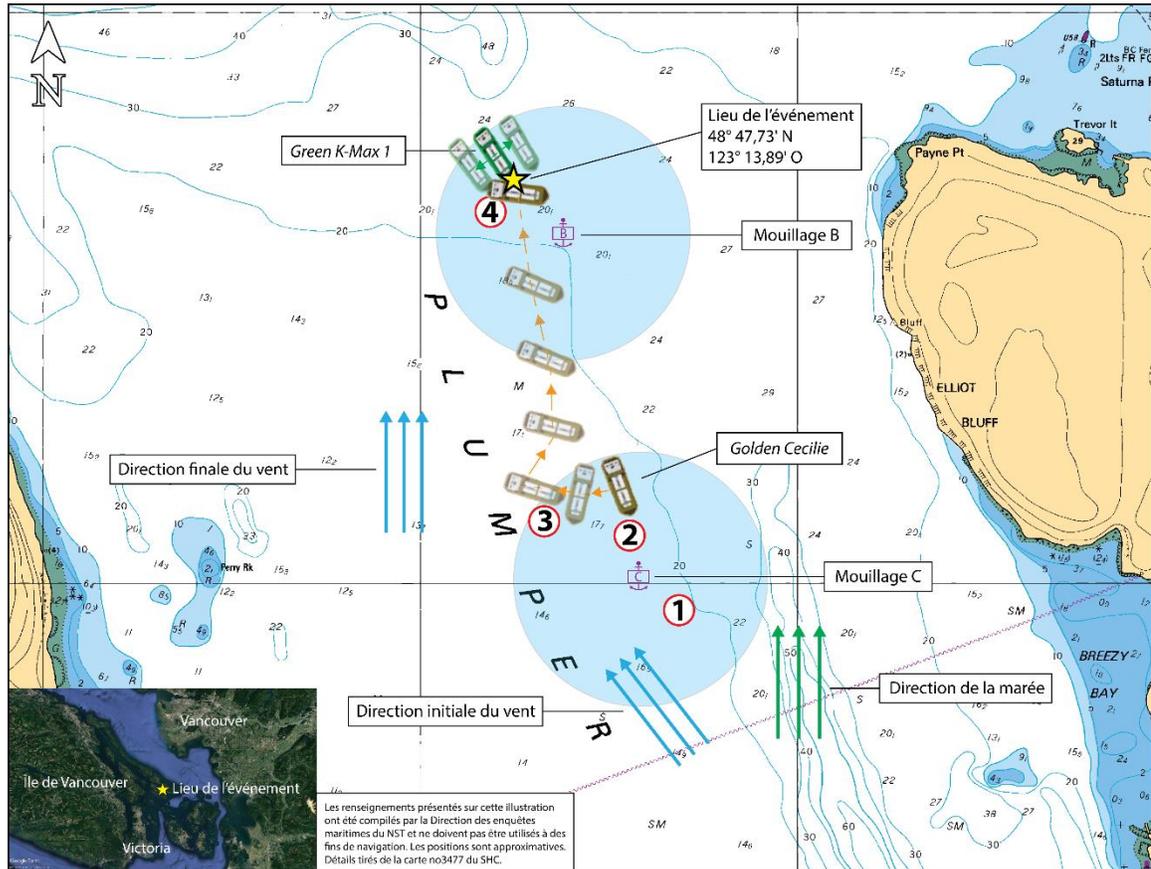
Figure 3. Secteur de l'événement (Source de l'image principale : Service hydrographique du Canada, avec annotations du BST; source de l'image en médaillon : Google Earth, avec annotations du BST)

- 1 Position d'ancrage initiale du *Golden Cecilie* le 28 février
- 2 Nouvelle position d'ancrage du *Golden Cecilie* le 19 mars après changement d'ancre
- 3 L'alarme de navire chassant sur son ancre se déclenche à bord du *Golden Cecilie*.
- 4 Le *Golden Cecilie* entre en collision avec le *Green K-Max 1*.
