RAPPORT D'ENQUÊTE SUR LA SÉCURITÉ DU TRANSPORT MARITIME M21A0041

DÉFAILLANCE CATASTROPHIQUE DU MOTEUR, INCENDIE SUBSÉQUENT ET NAUFRAGE

Navire de pêche *Atlantic Destiny*
120 milles marins au sud de Yarmouth (Nouvelle-Écosse)
2 mars 2021

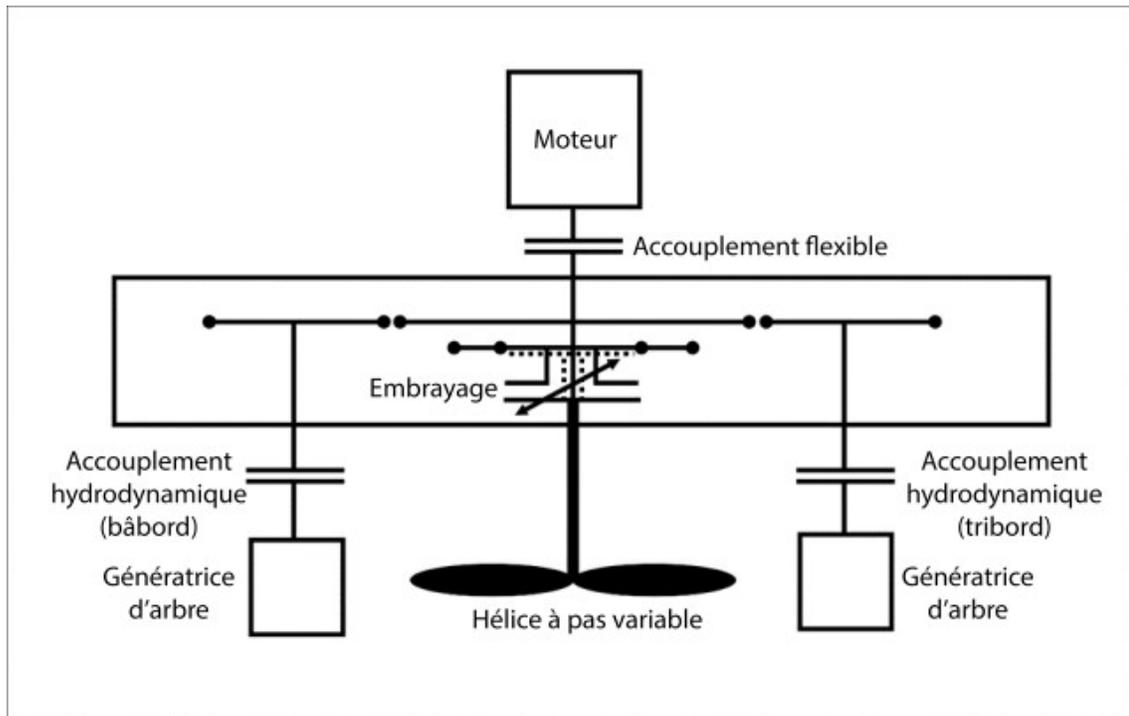
Figure 4. Configuration du moteur, des génératrices d'arbre et de l'hélice à pas variable (Source : BST)

La mer était agitée au moment de l'événement. Dans de telles conditions, toute déficience du système de gestion du moteur peut être aggravée puisque l'hélice est soumise à des charges variables. Au cours de la période précédant l'événement à l'étude, le régulateur électronique ne s'était pas avéré fiable pour ce qui était de maintenir un régime moteur constant. Lors de l'événement à l'étude, les 2 génératrices d'arbre se sont arrêtées soudainement et le moteur a réduit son régime à 600 tr/min. Cependant, le moteur a commencé à augmenter de régime presque immédiatement, probablement parce que le système de gestion du moteur a appliqué un signal d'augmentation du carburant au moteur sans rétroaction. Le moteur a continué à tourner en survitesse jusqu'à ce que les génératrices d'arbre dépassent la limite de conception et explosent.

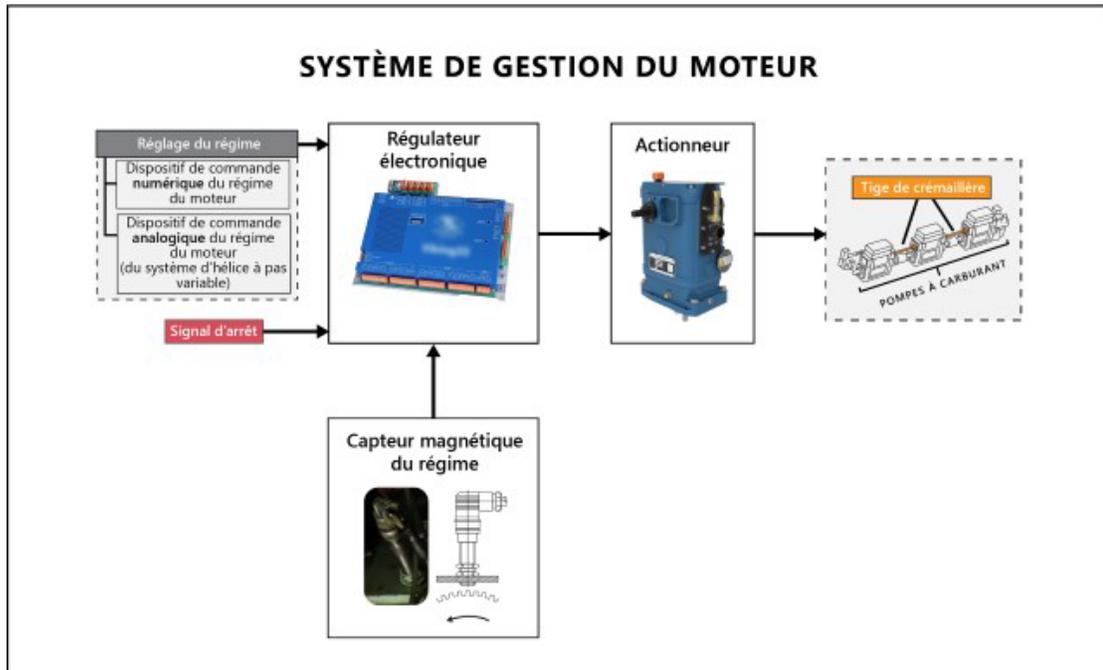
Figure 5. Schéma du système de gestion du moteur montrant la manière dont les composants sont raccordés entre eux (Source : BST; photos du régulateur électronique et du capteur magnétique du régime de Deutz; photo de l'actionneur d'Europa)

Un ou plusieurs composants du système de gestion du moteur ont fait défaut et l'ont amené à augmenter continuellement l'alimentation en carburant du moteur, ce qui a provoqué une survitesse du moteur.

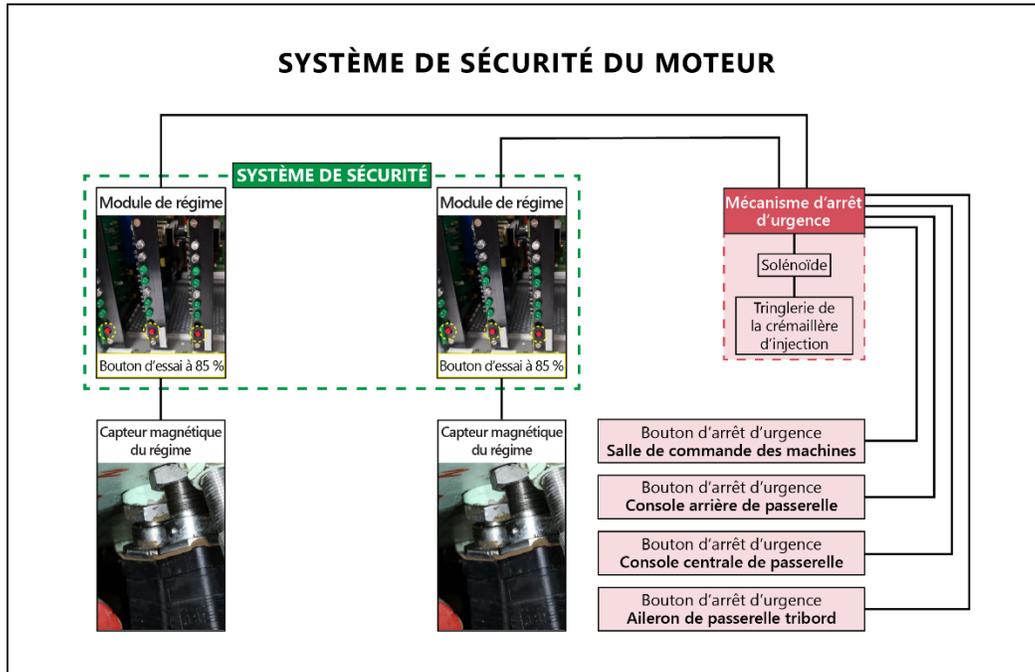
Figure 6. Schéma du système de sécurité du moteur montrant les composants du dispositif de protection contre les survitesses (Source : BST)

Le dispositif de protection contre les survitesses qui faisait partie du système de sécurité du moteur à bord de l'*Atlantic Destiny* se composait de 2 capteurs magnétiques du régime installés au même endroit que le capteur du système de gestion du moteur, et de 2 modules de vitesse pour envoyer un signal au mécanisme d'arrêt d'urgence lorsqu'une condition de survitesse était détectée. Ces capteurs et modules étaient disposés en boucles de manière à agir indépendamment les uns des autres, ce qui offrait une redondance et permettait d'arrêter le moteur si 1 seule boucle signalait une vitesse supérieure au paramètre défini.

soit 1035 tr/min¹⁵. La valeur enregistrée de l'arrêt en cas de survitesse pour le moteur de l'*Atlantic Destiny* était de 1035 tr/min, soit 115 % du régime du moteur dans des conditions d'exploitation normales. TC exige la vérification des dispositifs de surveillance de la sécurité¹⁶, sans toutefois préciser de valeurs.

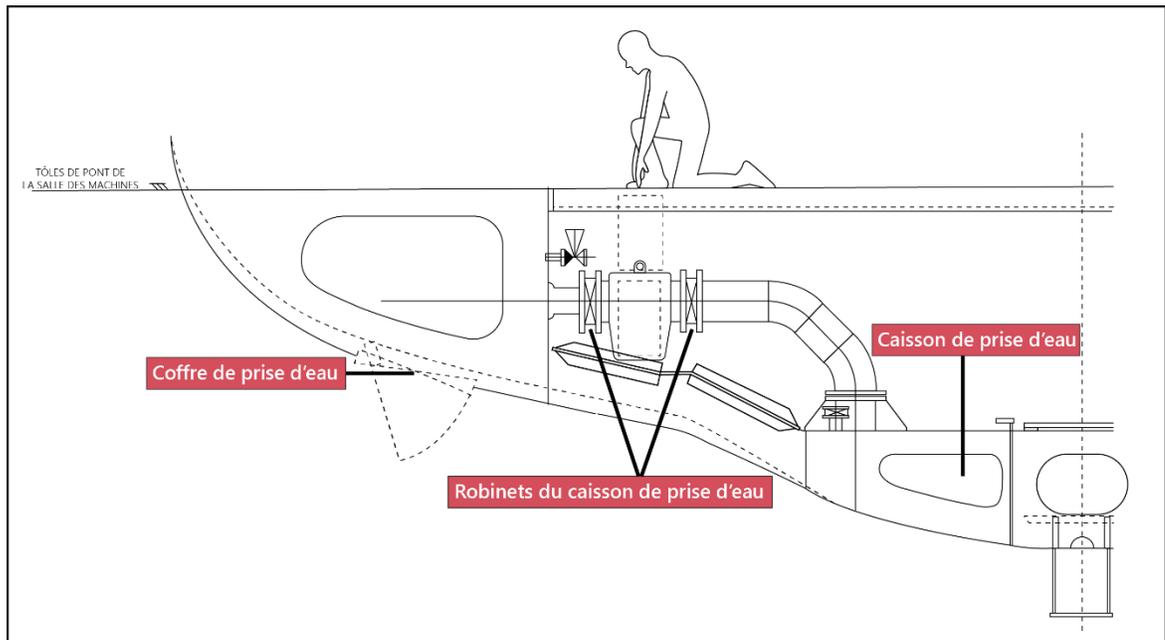
des machines. Le deuxième mécanicien a constaté que de nombreux tuyaux étaient écrasés ou brisés. Il a essayé d'accéder aux robinets du caisson de prise d'eau tribord pour les fermer, mais il n'a pas pu le faire à cause de l'espace restreint et parce qu'il était gêné par l'ARA. Il a alors quitté la salle des machines, a enlevé son ARA, s'est couvert le visage d'un chiffon et est retourné dans la salle des machines pour réessayer. À ce moment-là, les robinets du caisson de prise d'eau étaient déjà sous l'eau et, pour les atteindre, il devait passer son bras sous des tuyaux qui étaient submergés eux aussi. Après avoir tenté en vain d'atteindre 1 des robinets du caisson de prise d'eau, il a quitté la salle des machines.

L'explosion des génératrices d'arbre et des machines associées a projeté des fragments de métal chaud et du liquide hydraulique dans toute la salle des machines et a déclenché un incendie. Les fragments de métal ont également endommagé la tuyauterie du système de refroidissement à l'eau de mer, entraînant une infiltration d'eau non maîtrisée.
