RAPPORT D'ENQUÊTE SUR LA SÉCURITÉ DU TRANSPORT MARITIME M21C0265

CHAVIREMENT

Bateau de sauvetage *1864*

17 octobre 2021

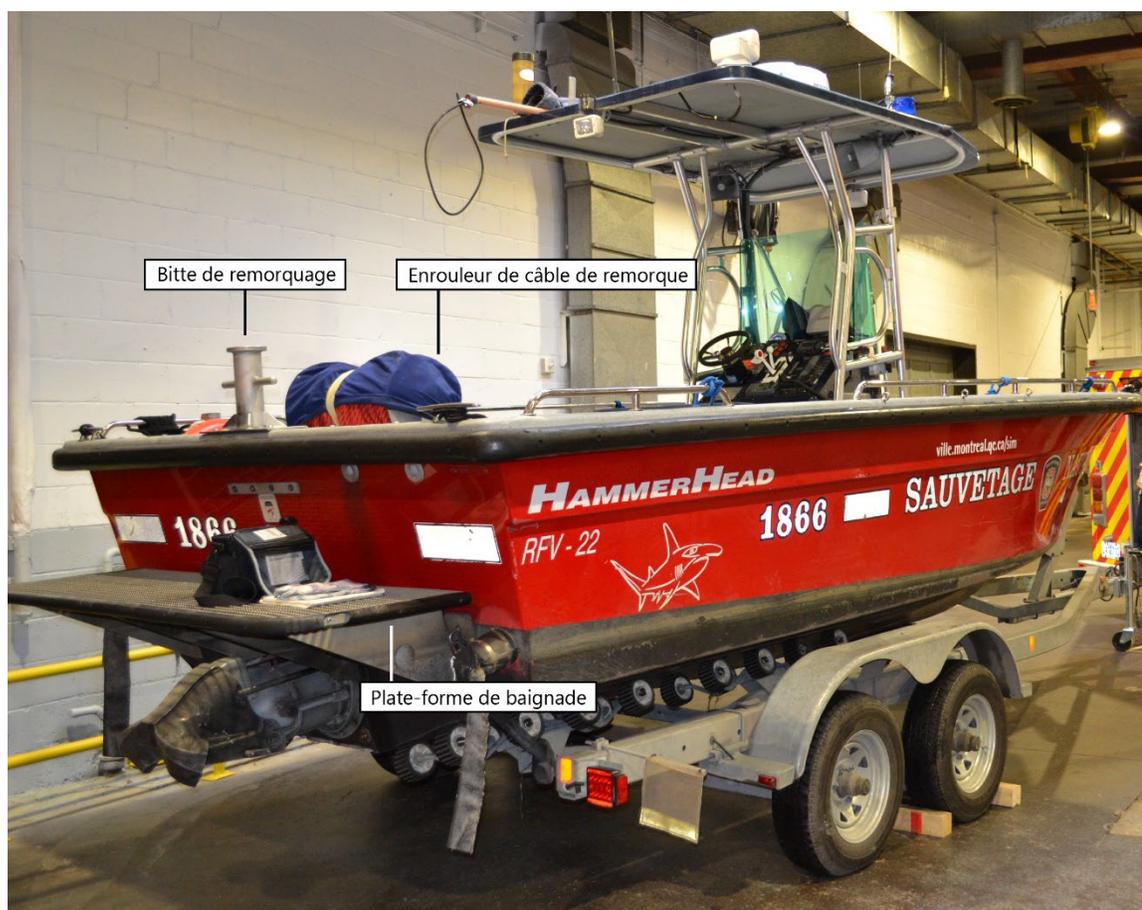
Le moteur en-bord était protégé par un tambour et la propulsion se faisait par réaction (hydrojet). À l'arrière du tambour se trouvait un enrouleur de câble de remorque et une bitte de remorquage (figure 1).

Figure 1. HammerHead RFV-22 (bateau jumeau du bateau à l'étude), avec des étiquettes pour l'enrouleur de câble de remorque, la bitte de remorquage et la plate-forme de baignade (Source : BST)

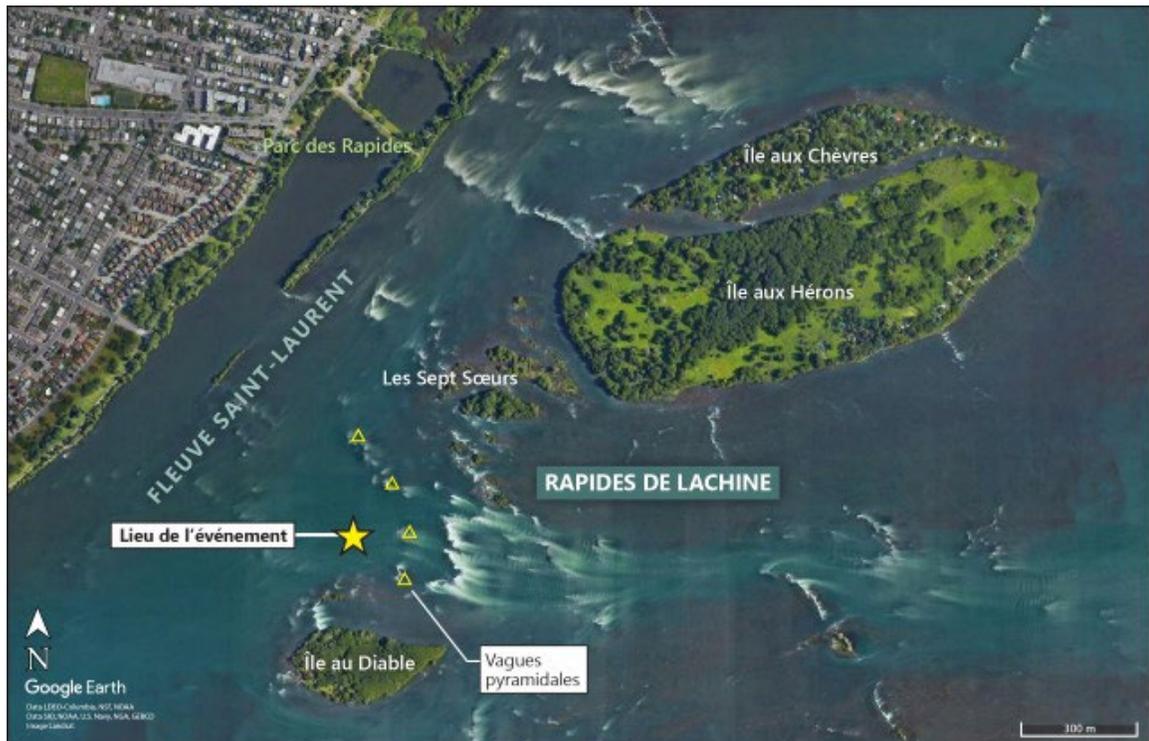
lumière de détresse de son VFI. De sa position sur la coque, la vigie 2 a essayé sans succès d'apercevoir la vigie 1. Il a ensuite envoyé un MAYDAY sur sa radio personnelle. Pendant ce temps, le bateau de sauvetage 1864 continuait à descendre les rapides; la vigie 2 est tombé à l'eau de nouveau et ne pouvait plus donner d'information avec la radio. Une fois à l'eau, la vigie 2 a allumé la lumière de détresse de son VFI et a dérivé en s'éloignant du bateau de sauvetage 1864. Les pompiers et le bateau de sauvetage 1864 ont continué à descendre dans les rapides (figure 5).

Figure 5. Carte indiquant le lieu de l'événement juste avant le chavirement et les vagues pyramidales des rapides de Lachine (Source : Google Earth, avec annotations du BST)

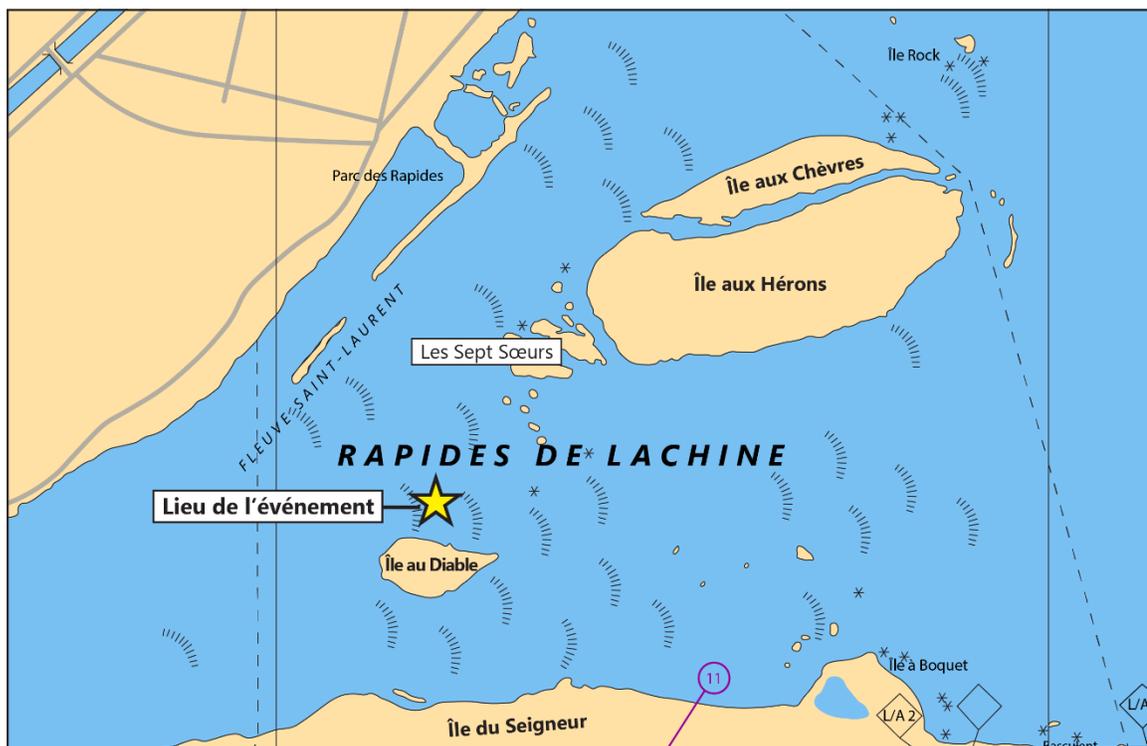
Sur les cartes marines du secteur, aucune profondeur des eaux n'est indiquée pour la section entre l'arrondissement de Lachine et le pont Victoria, et la section n'est pas balisée. Les rapides sont indiqués par des clapotis (figure 6).

Figure 6. Section des rapides de Lachine (Source : Carte no 1429 du Service hydrographique du Canada – Canal de la Rive Sud, avec annotations du BST)

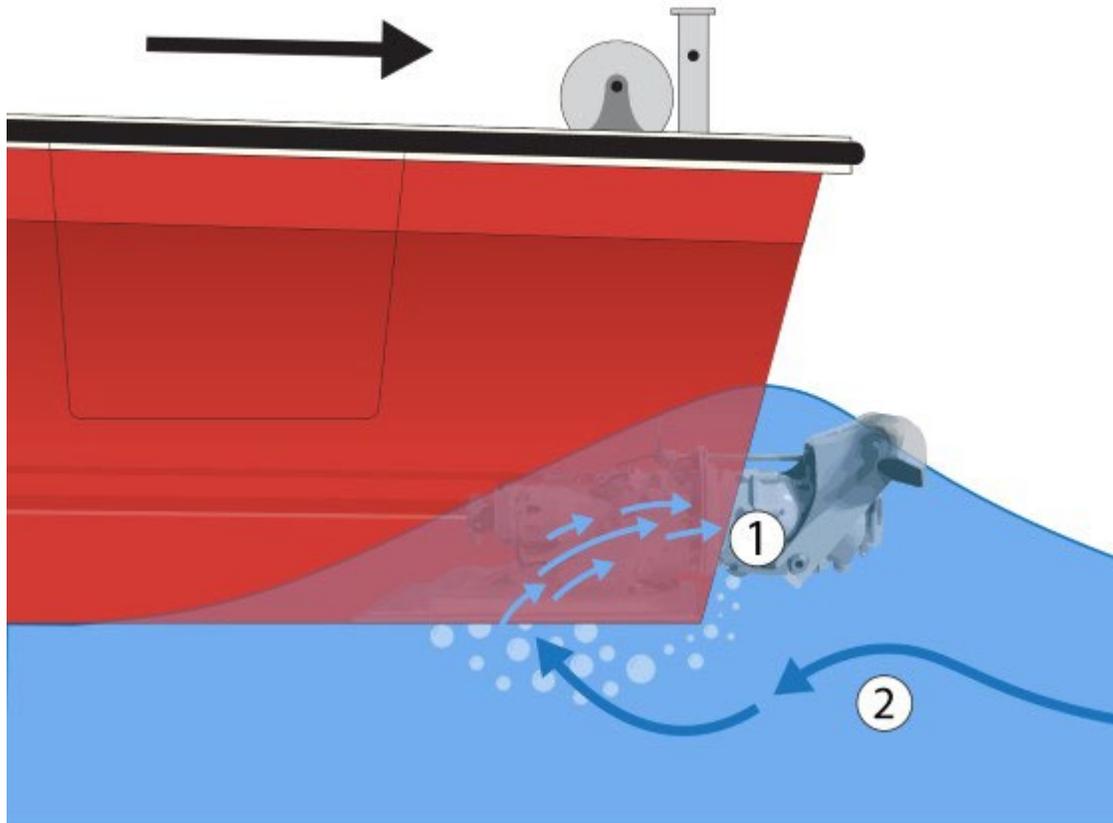
Figure 7. Diagramme d'un bateau avec propulsion en marche arrière, montrant les gaz du système d'échappement (1) se mélangeant avec l'écoulement de l'eau (2) (Source : BST)

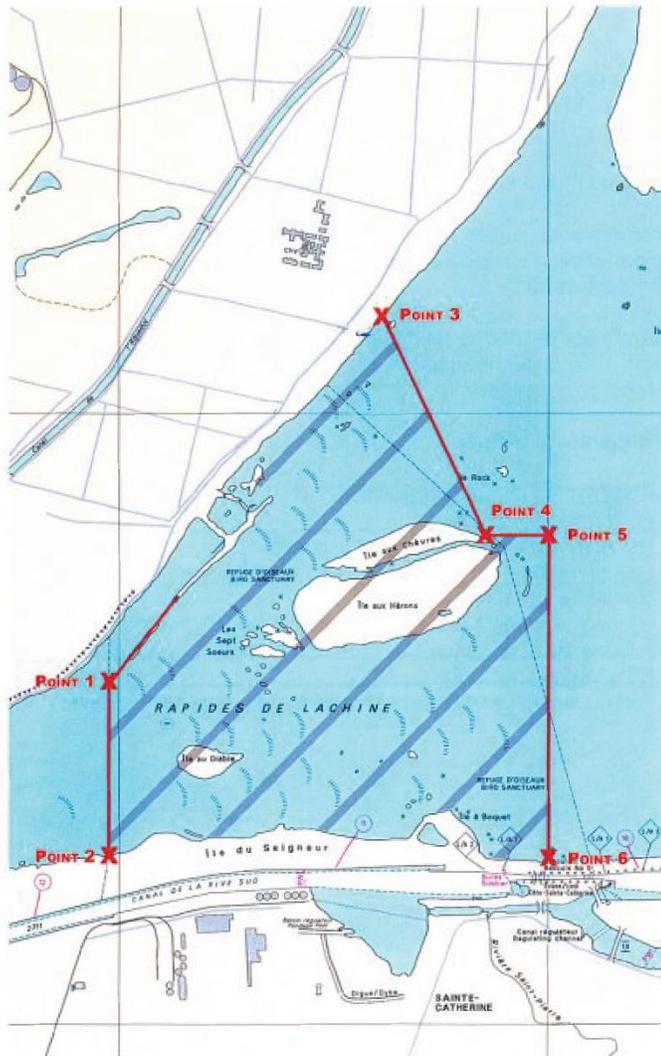
Figure 11. Schéma du zone d'exclusion nautique des rapides de Lachine (Source : Service de sécurité incendie de Montréal, Rapport chavirement de l'unité 1802 le 25 mars 2010 (février 2011))
