RAPPORT D'ENQUÊTE SUR LA SÉCURITÉ DU TRANSPORT MARITIME M22C0005

ACCIDENT D'AMARRAGE

Traversier roulier *Madeleine II*
Cap-aux-Meules (Québec)
9 janvier 2022

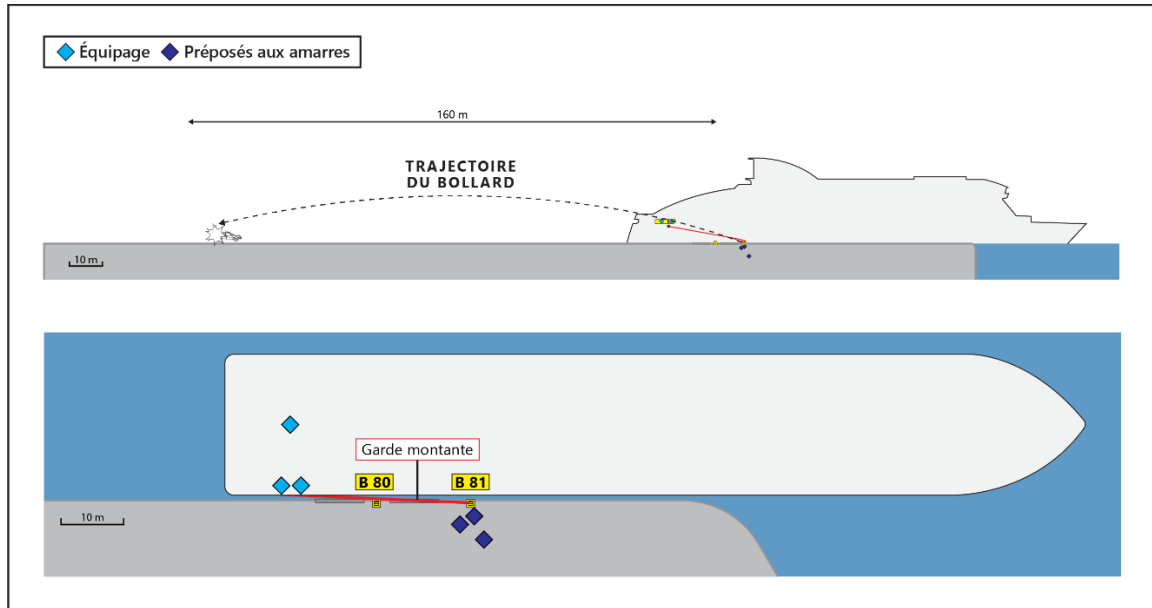
Figure 4. Illustration du *Madeleine II* le long du quai n° 2 montrant la position du personnel, l'emplacement de la garde montante et du bollard d'amarrage, ainsi que la trajectoire du bollard après sa rupture (Source : BST)

Les préposés aux amarres sur le quai s'apprêtaient à placer la 2^e garde montante sur le bollard B81. Quelques secondes plus tard, le premier officier s'est redressé au-dessus du pavois. À cet instant, le bollard d'amarrage s'est rompu et la 1^{re} garde montante s'est libérée brusquement dans un mouvement de fouet vers le haut. La 1^{re} garde montante est montée bien au-dessus du pavois du pont 5 et a heurté le premier officier. Le premier officier, qui ne portait pas de casque de sécurité, a été atteint à la tête et est tombé inconscient sur le coup. Une partie du bollard a été projetée à près de 160 m vers l'arrière du quai en direction du stationnement, où elle a heurté un camion et s'est immobilisée quelques mètres du camion (figure 4).

La force de rupture certifiée minimale de l'amarre utilisée pour la 1^{re} garde montante arrière était de 73 tonnes, alors que la capacité du bollard B81 était de 20 tonnes. Le bollard B81 a subi une rupture, car sa capacité de charge maximale a été largement dépassée par la tension de la garde montante créée par le navire en mouvement vers l'arrière avec une vitesse d'environ 1,0 nœud. À la suite de l'événement à l'étude, le laboratoire du BST a examiné le bollard B81 pour déterminer la cause de sa rupture. La conclusion de cet examen a révélé que le bollard a subi une charge dépassant sa résistance à la rupture.

Alors que le navire était en mouvement, la 1^{re} garde montante coincée sur le treuil a fait augmenter la tension au-delà du point de rupture du bollard et la garde montante est revenue comme un coup de fouet vers le poste d'amarrage arrière. Le premier officier s'est retrouvé dans la zone de coup de fouet de la garde montante, et a été blessé mortellement.

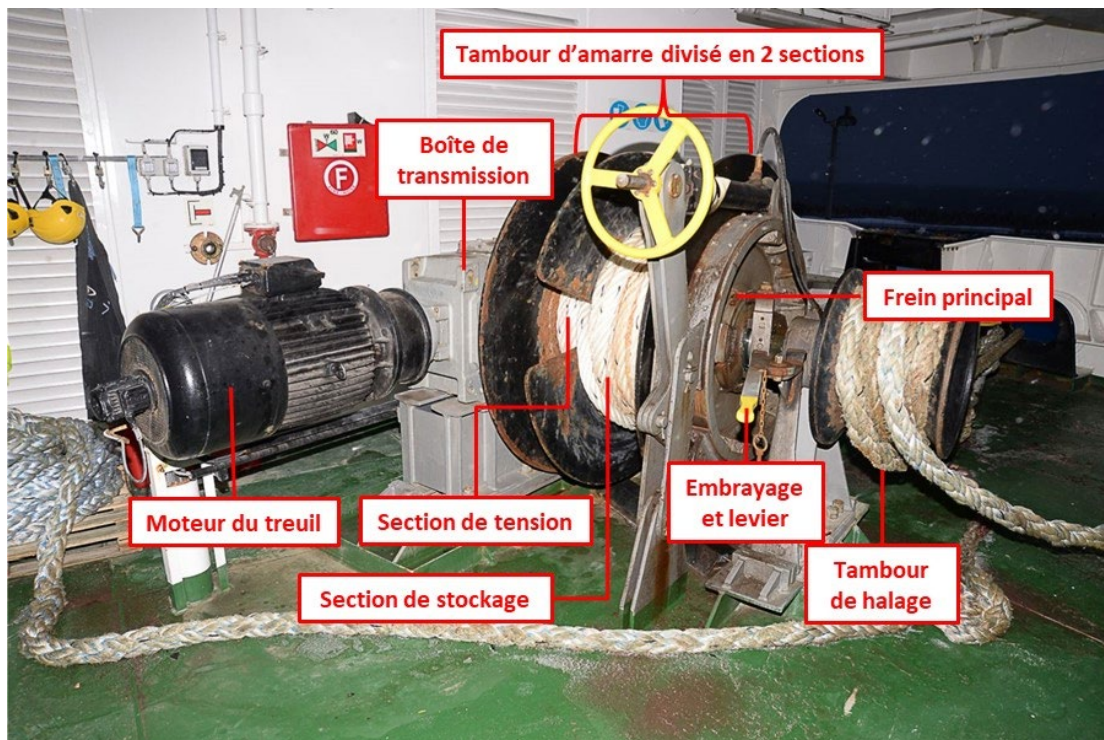
Figure 5. Treuil d'amarrage arrière-tribord (Source : BST)

appelé une poupée de cabestan) qui est fixé à son extrémité extérieure. Un levier permet d'embrayer et de débrayer le tambour d'amarre. Le tambour de halage ne peut pas être débrayé de l'arbre. Lorsque le navire est amarré, le moteur du treuil est coupé et son frein électromagnétique est activé. Le frein principal à bande de friction est activé automatiquement au moyen d'un cylindre hydraulique, bloquant le tambour d'amarre et fixant ainsi l'amarre; son ajustement est manuel et se fait au moyen d'un volant (figure 5). L'arbre d'entraînement peut alors être débrayé afin qu'une 2^e amarre puisse être utilisée sur le tambour de halage.

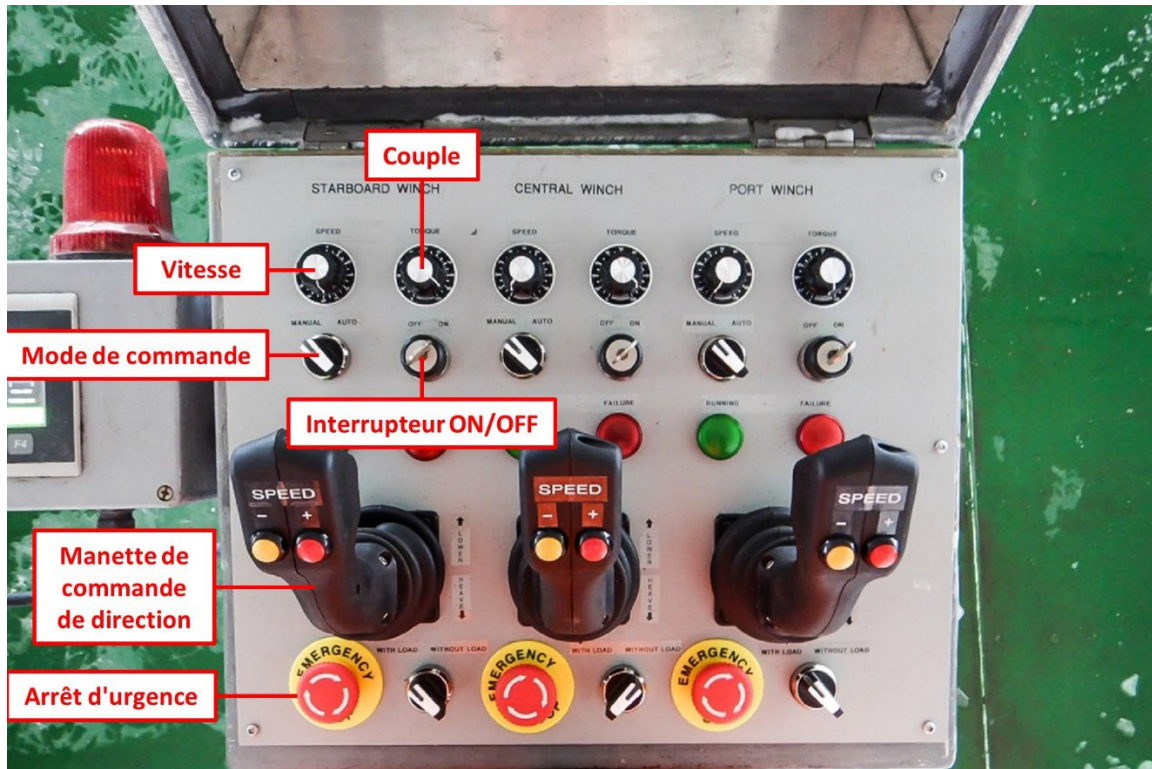
Figure 7. Bloc de contrôle principal (Source : BST)

Le bloc de contrôle est divisé en 3 sections, une pour chaque treuil. Chaque section contient les commandes de sens de rotation, de vitesse et de couple du treuil, des voyants lumineux indiquant l'état du treuil (RUNNING [en marche] ou FAILURE [défaillance]), et un bouton d'arrêt d'urgence (figure 7). Les 3 boutons d'arrêt d'urgence ne sont pas recouverts d'un canal ou d'un capot de protection.

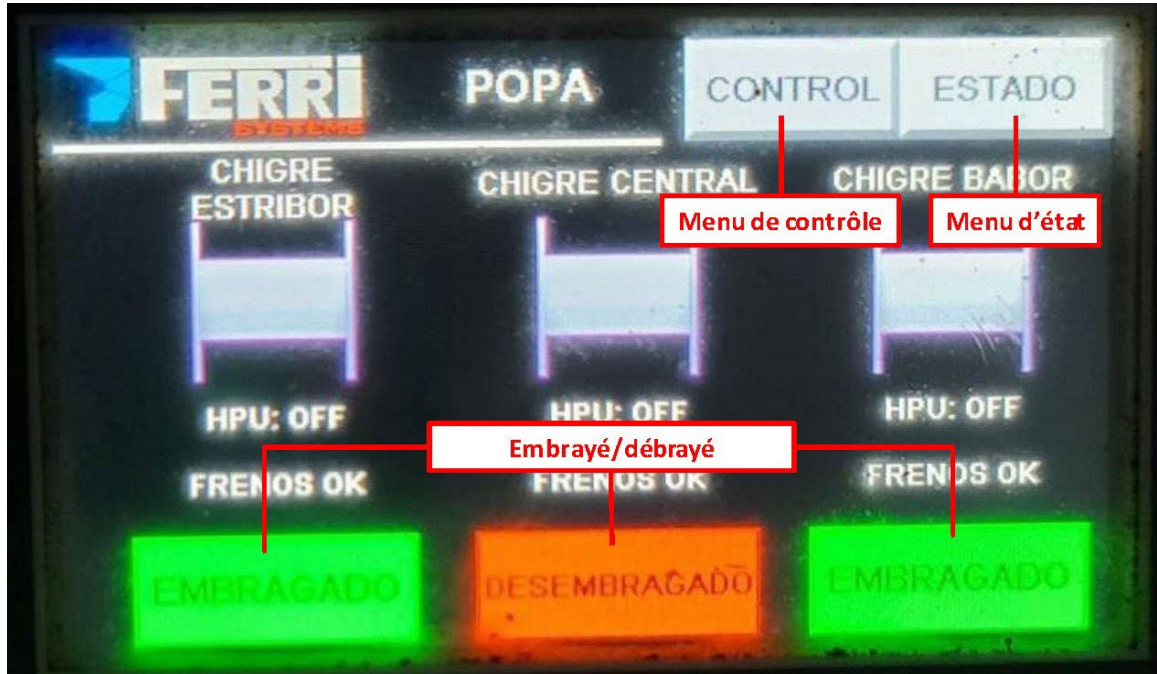
Figure 8. Panneau de contrôle avancé (HCD) (Source : BST)

de contrôle avancé était en espagnol. Elle comprend 5 boutons tactiles : 2 boutons permettent d'avoir accès au menu de contrôle et au menu d'état, et 3 boutons servent à embrayer ou débrayer les treuils (un bouton par treuil).

Par ailleurs, les écrans tactiles ne sont pas des interfaces de contrôle idéales, particulièrement en conditions hivernales, car ils sont difficiles à utiliser avec l'équipement de protection comme des gants et des mitaines.

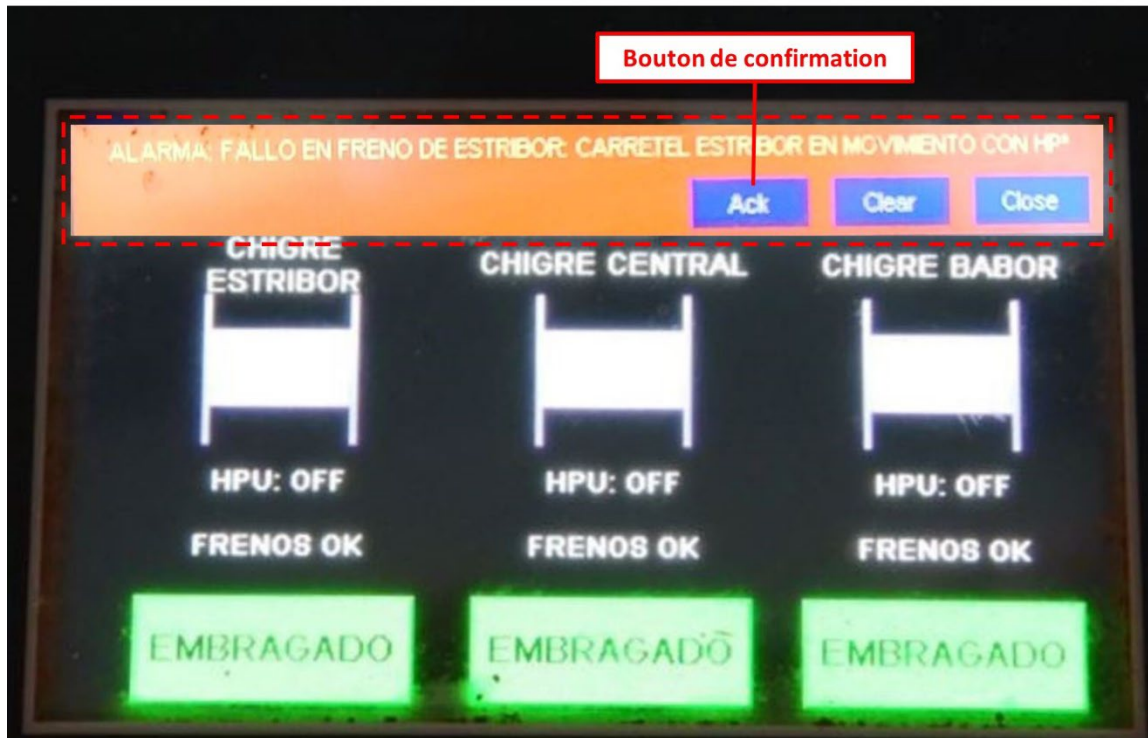
Figure 9. Le panneau de contrôle avancé (HCD) qui affiche la première alarme (Source : BST)

Cette alarme n'empêche pas le fonctionnement du treuil. Le bouton d'embrayage et débrayage du treuil reste vert. Afin d'arrêter la 1^{re} alarme, l'opérateur doit appuyer sur le bouton « Ack » (confirmation) sur le bloc de contrôle avancé, ce qui ramène l'affichage à son menu initial (figure 9).

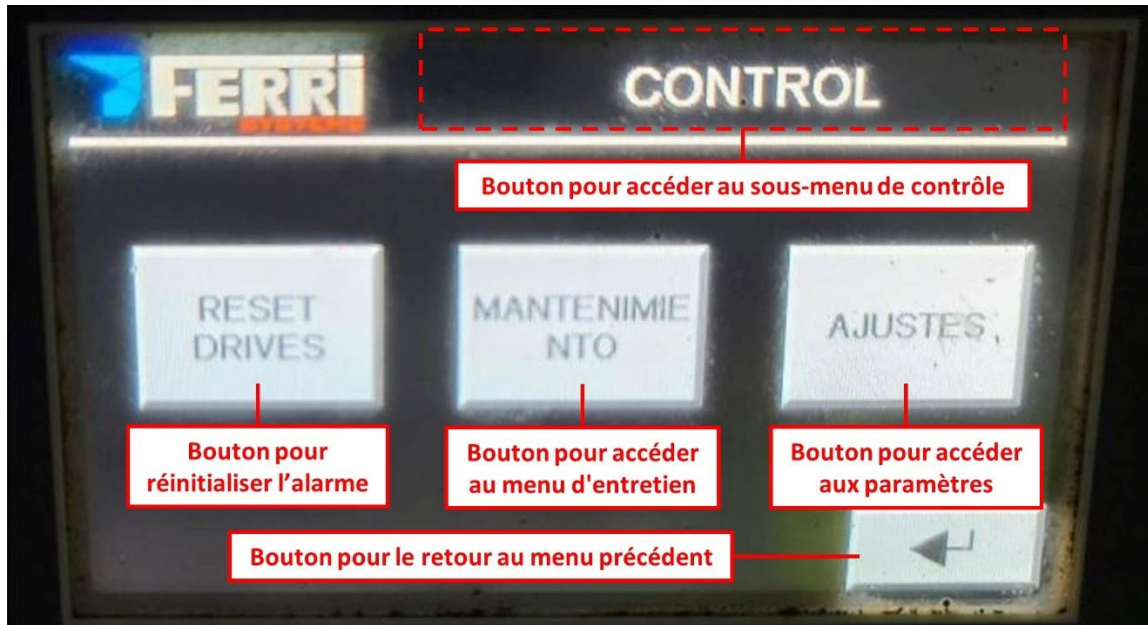
Figure 10. Menu de contrôles (Source : BST)

L'opérateur est averti par un signal sonore et par le clignotement du voyant de l'alarme de frein. La lumière FAILURE du treuil touché s'allume aussi sur le bloc de contrôle principal. Pour réactiver le treuil, l'opérateur doit appuyer sur le menu de contrôle du bloc de contrôle avancé et accéder au sous-menu. Dans le sous-menu, il doit appuyer sur le bouton de réarmement de l'alarme. Pour revenir au menu précédent et reprendre le contrôle de fonctionnement du treuil, il faut appuyer sur le bouton de retour. Si l'anomalie est toujours présente, l'alarme se réarmera jusqu'à ce que le problème soit résolu (figure 10).

De son poste dans le coin tribord du navire, l'officier peut voir qu'une alarme de frein s'est déclenchée, mais ne peut pas savoir s'il s'agit de la 1^{re} ou de la 2^e alarme.

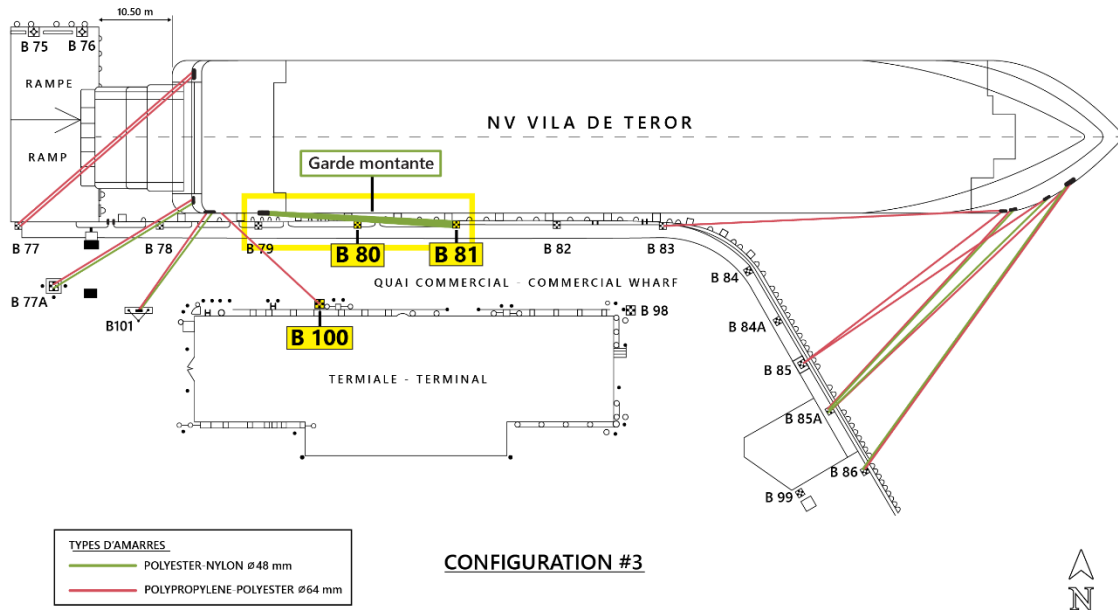
Figure 11. Configuration d'amarrage #3 de l'étude (Source : Coopérative de Transport Maritime et Aérien avec annotations du BST)

En l'absence de travaux correctifs (configuration n° 3), les résultats obtenus indiquent que le navire NM Madeleine II ne devrait pas être amarré au quai n° 2 en présence de vents d'une vitesse de 19 nœuds ou plus, provenant d'entre le sud-ouest (SO) et l'est-sud-est (ESE), et d'une vitesse maximale de 65 nœuds, dans les autres directions, sans les mesures compensatoires de réduction de la tension, notamment, par remorqueurs, gestion du trafic, déploiement de l'ancre à tribord, repositionnement du navire vers la rampe du quai et gestion active des ballasts en fonction des marées.

Malgré la conclusion de l'étude, en l'absence du bollard B80, l'équipage plaçait à l'occasion les 2 gardes montantes arrière sur le bollard B81 lorsque les conditions météorologiques l'exigeaient.

La CTMA avait fait faire une étude d'amarrage pour l'utilisation du quai n° 2. Au terme de cette étude, on a recommandé de remplacer le bollard B80 par un bollard de 75 tonnes et de ne placer qu'une seule garde montante sur le bollard B81. Les capitaines de la CTMA étaient au courant de cette étude et de ces recommandations. En l'absence du bollard B80 et malgré les recommandations de l'étude, l'équipage plaçait à l'occasion les 2 gardes montantes arrière sur le bollard B81 lorsque les conditions météorologiques l'exigeaient.
