RAPPORT D'ENQUÊTE SUR LA SÉCURITÉ DU TRANSPORT MARITIME M22P0029

ÉCHOUEMENT

Bateau-taxi C12997BC (*Rocky Pass*)
Banc Coomes (Colombie-Britannique)
25 janvier 2022

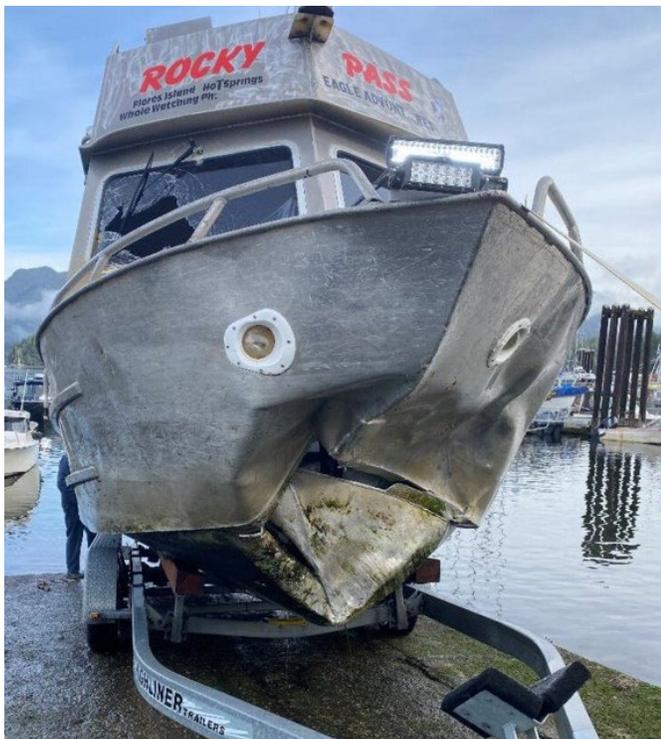
Alors que le bateau traversait le banc Coomes, l'écran du GPS a figé, et, par conséquent, le conducteur ne pouvait plus voir la position réelle du bateau sur l'écran. Alors que le conducteur tentait de réinitialiser le GPS en utilisant la fonction de zoom, il a remarqué qu'il y avait un rocher directement devant le bateau. Le bateau a heurté le rocher vers 9 h 28 à la position 49°13.96' N, 125°59.79' W.

Des navires à proximité, la Garde côtière auxiliaire des Premières Nations côtières et la Garde côtière canadienne ont répondu à l'appel de détresse Mayday. Le conducteur et les 4 passagères ont reçu les premiers soins et ont été transportés à l'hôpital de Tofino. Le *Rocky Pass*, dont l'étrave avait été perforée par l'impact avec le rocher (figure 2), a été remorqué à Tofino.

Figure 2. Avaries au Rocky Pass à la suite de l'événement (Source : Gendarmerie royale du Canada)

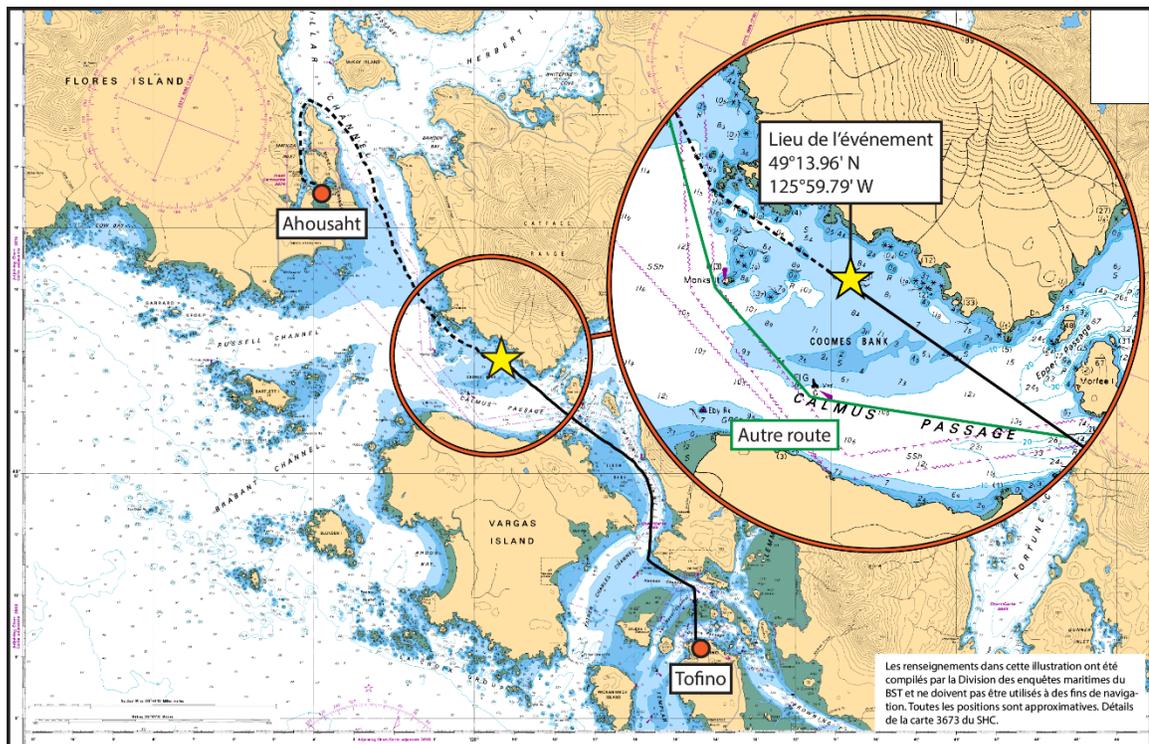
La route typique entre Tofino et Ahousaht qu'empruntent les bateaux-taxis traverse le banc Coomes près du littoral (figure 3). Cette route est la plus directe; toutefois, à plusieurs endroits, elle oblige les conducteurs de navires à naviguer entre des dangers pour la navigation ou près d'eux, notamment des rochers découvrants. La visibilité réduite rend ces dangers pour la navigation moins perceptibles pour les conducteurs. Sans radar, les conducteurs de navires doivent se servir de leur champ de vision pour surveiller le trafic maritime à proximité et repérer les dangers pour la navigation.

Il existe une autre route le long du passage Calmus, lequel est balisé par des bouées de navigation (figure 3). Sur cette route, l'eau est plus profonde et il n'y a pas de rochers découvrants. Les conducteurs de bateaux-taxis en activité dans la région n'avaient pas l'habitude d'emprunter cette route lors de passages réguliers ou lorsque la visibilité était réduite.

Figure 3. Carte de la zone de l'événement, avec une image en médaillon montrant une vue rapprochée du lieu de l'événement sur le banc Coomes, et l'autre route dans le passage Calmus (Source : Service hydrographique du Canada, avec annotations du BST)
