RAPPORT D'ENQUÊTE SUR UN ACCIDENT FERROVIAIRE  
R99H0009

COLLISION À UN PASSAGE À NIVEAU

VIA RAIL CANADA INC.  
TRAIN NUMÉRO 2  
POINT MILLIAIRE 290,50, SUBDIVISION RUEL  
HORNEPAYNE (ONTARIO)  
14 JUILLET 1999

Rapport numéro R99H0009

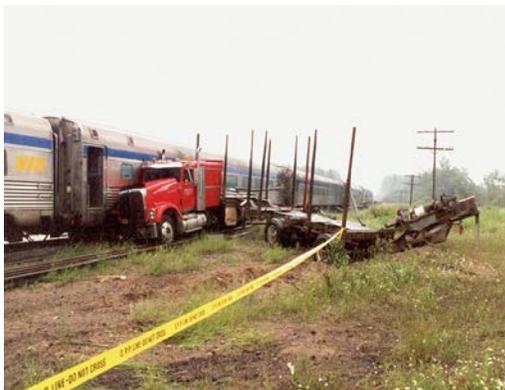
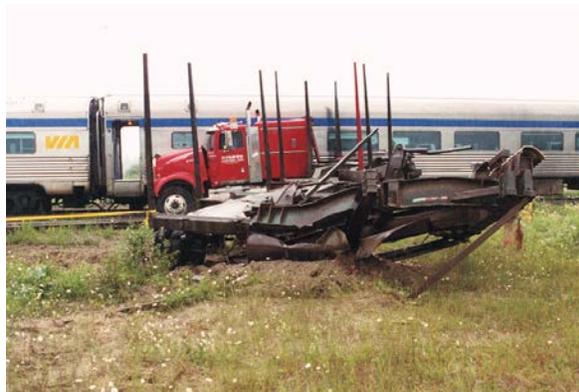
Comme la route et le passage à niveau étaient cahoteux, le conducteur roulait lentement (à environ 15 km/h). Il y avait un panneau d'arrêt à droite de la route, à environ 3 m avant le passage à niveau. Le conducteur était au courant de la présence du panneau et savait qu'il devait faire un arrêt. Le conducteur a choisi de ne pas immobiliser le camion au panneau d'arrêt, croyant qu'il pourrait s'arrêter s'il voyait un train approcher; d'ailleurs, il n'arrêtait jamais à ce passage à niveau. Le conducteur a indiqué qu'à ce moment, il a regardé dans les deux directions et n'a vu ni entendu aucun train. Le conducteur a déclaré qu'une fois engagé sur le passage à niveau, il a regardé de nouveau dans les deux directions et n'a encore ni vu ni entendu aucun train. Quelques secondes plus tard, quand le VIA 2 a heurté la remorque à 15,85 m de l'avant du camion et à 14,02 m de l'endroit où se trouvait le conducteur, le camion a été projeté vers l'est et a pivoté, entrant en collision avec la première voiture placée derrière les trois locomotives. Le camion s'est immobilisé contre la septième voiture (voir les figures 1 et 2).

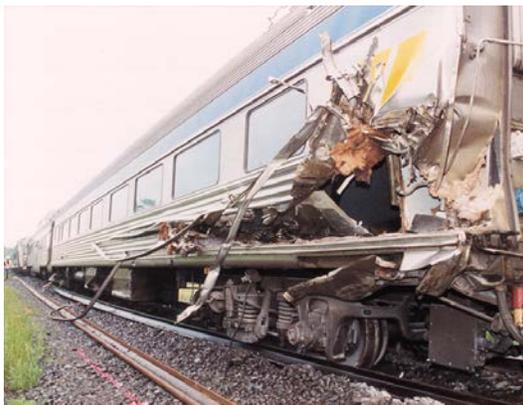
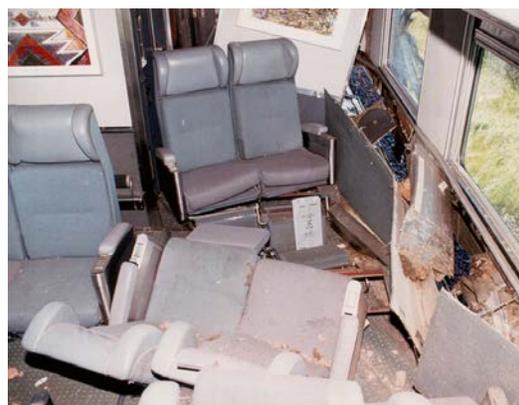
La première voiture placée derrière les locomotives (8118) a subi de lourds dommages à l'angle avant, du côté sud (voir les figures 3 et 4). L'intérieur de la voiture a aussi été endommagé (trois rangées de fauteuils ont été arrachées de leurs ancrages dans le plancher, le plancher, le radiateur de chauffage et le porte-bagages supérieur ont été endommagés et le compartiment à bagages et l'armoire de rangement aménagés au bout de la voiture ont été détruits). La boîte de jonction et des câbles électriques ont aussi été endommagés.

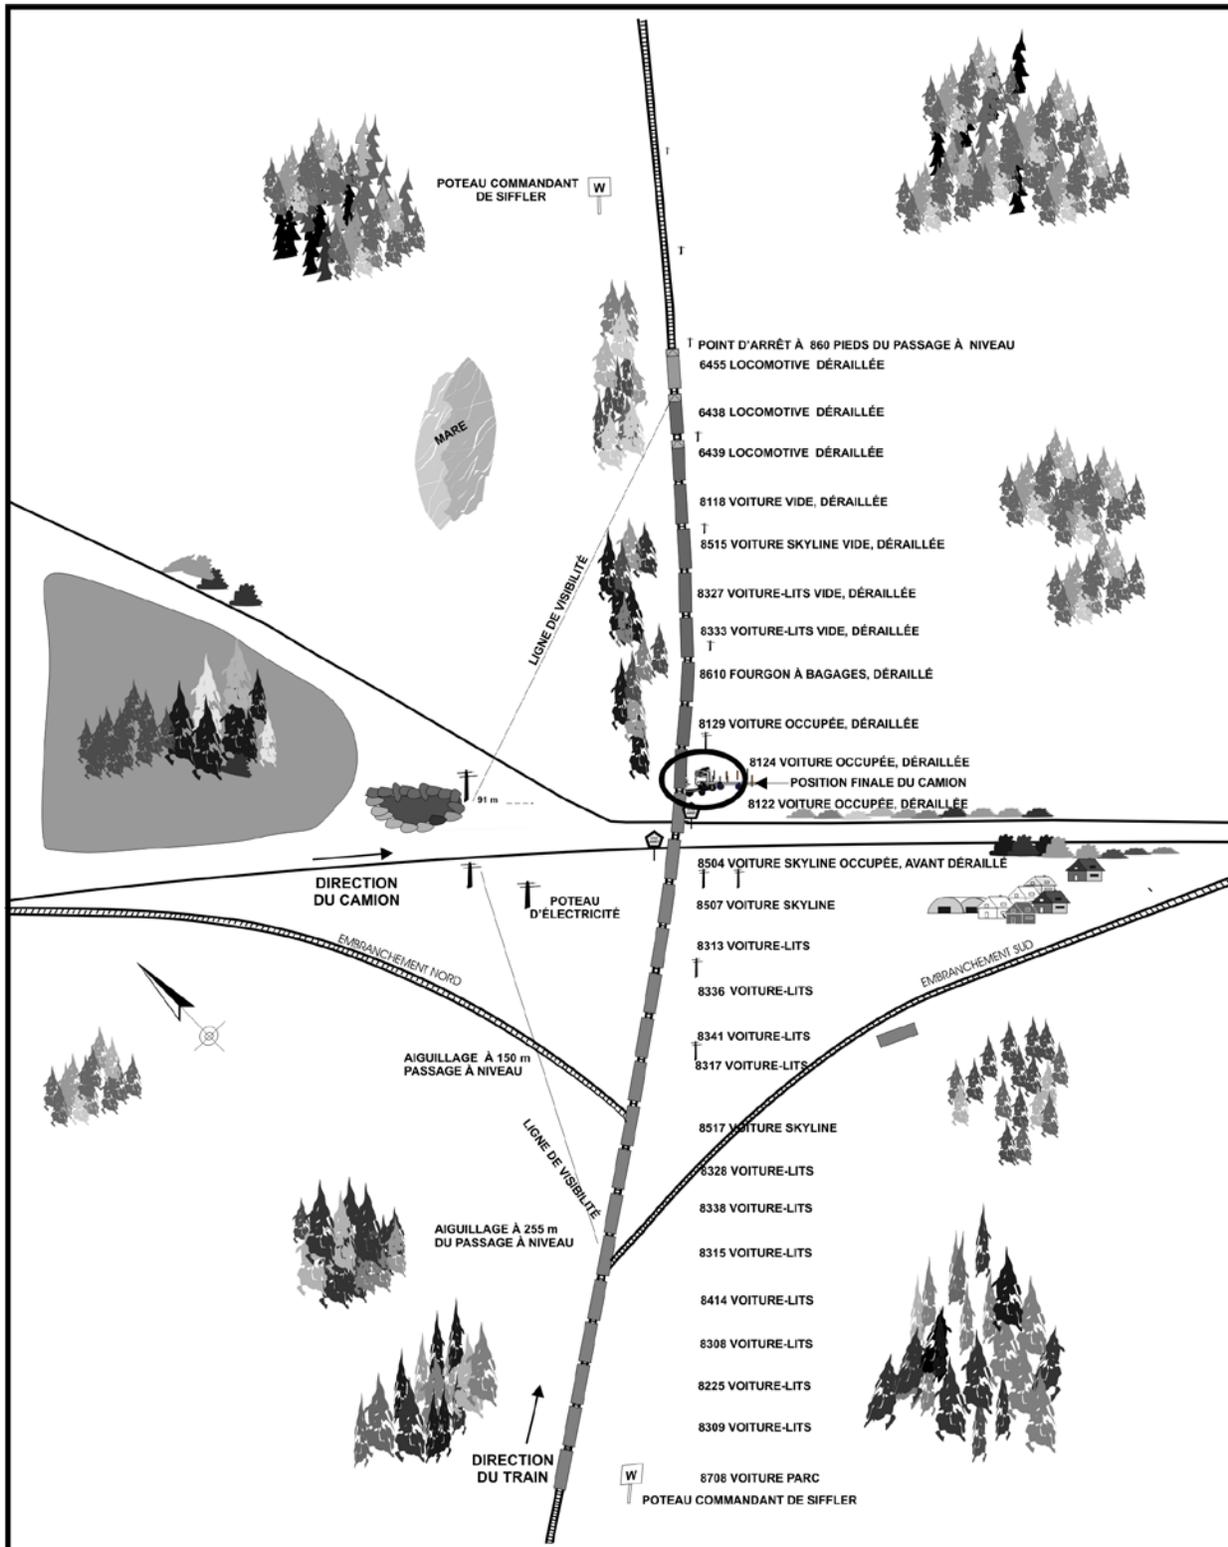
La voie principale est simple dans la subdivision Ruel du CN. La subdivision relie Capreol à Hornepayne, soit une distance de 296 milles. La vitesse maximale autorisée en voie était de 70 mi/h pour les trains de voyageurs et de 60 mi/h pour les trains de marchandises. Dans le secteur de l'accident, la vitesse maximale autorisée était de 60 mi/h pour les trains de voyageurs et de 55 mi/h pour les trains de marchandises. Au point milliaire 290,5, la voie descend une pente de 0,5 p. 100 en direction est et décrit une légère courbe (d'un degré) à partir d'environ 98 m à l'ouest du passage à niveau Becker. Il y a une grande mare immédiatement à l'est du passage à niveau Becker, un peu au nord de la voie principale (voir la figure 5).

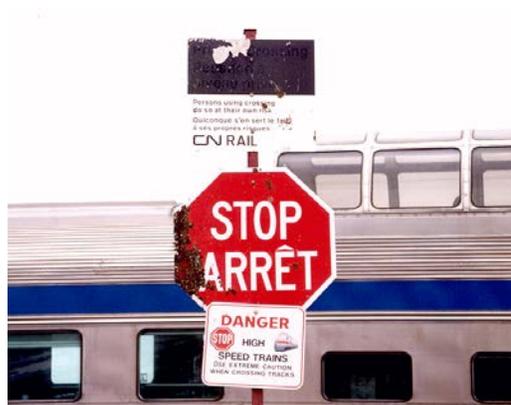
Le passage à niveau Becker était un passage à niveau privé appartenant à la Donahue, où un chemin de gravier croisait la voie ferrée au point milliaire 290,5. Au passage à niveau Becker, il y avait des panneaux indiquant « maximum 30 km/h », des panneaux d'arrêt et des panneaux d'avertissement additionnels indiquant « Danger High Speed Trains » (Danger — trains rapides) sur les deux voies d'accès (voir la figure 6). La route était en alignement et était plane.

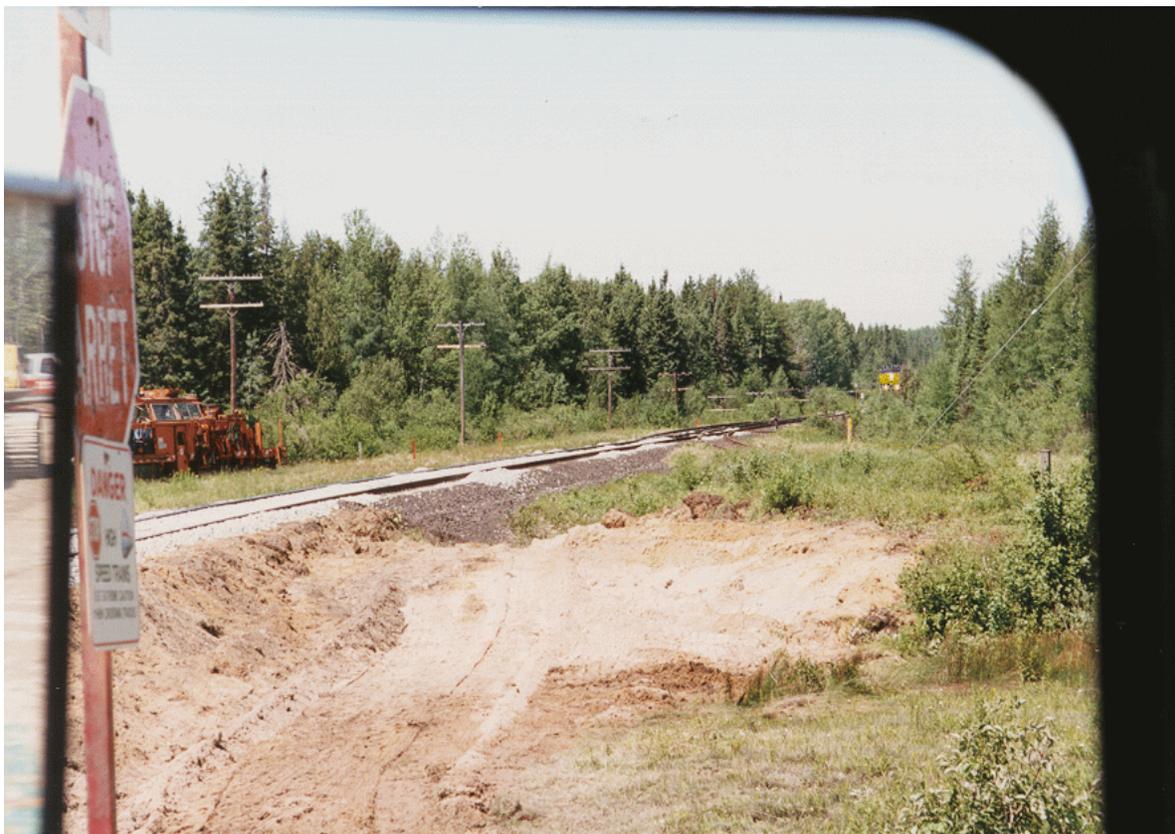
Pour déterminer ces lignes de visibilité, on s'est servi d'un camion similaire à celui en cause dans la collision et on a mesuré les lignes de visibilité à des intervalles de 15 m. On a signalé que les rétroviseurs extérieurs du tracteur ne gênaient pas beaucoup le conducteur quand il regardait en direction est ou en direction ouest. La figure 7 montre le point de vue qu'on avait du camion quand celui-ci était immobilisé au panneau d'arrêt situé au nord et qu'un train approchait de l'ouest (à environ 10 secondes du passage à niveau). La photographie représente approximativement le point de vue qu'on aurait de cet endroit.

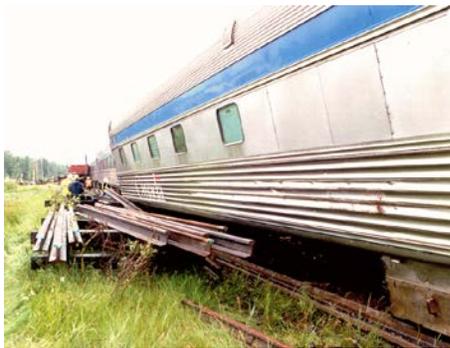
Le matériel de voie entreposé, à savoir des traverses empilées jusqu'à une hauteur d'environ 1,2 m, des bouts de rail de longueurs variées, reposant sur le sol ou placés sur les traverses et des tas d'anticheminants et de selles de rail, était adjacent à la voie principale et se trouvait immédiatement à l'est du passage à niveau Becker, du côté sud de la voie principale. Le matériel de voie avait été placé à cet endroit plusieurs mois avant l'accident. Étant donné que ce matériel était à proximité de la voie principale, le train l'a heurté quand il a déraillé, et le camion l'a aussi heurté quand il a été poussé par le train le long de la voie.

Il n'existe pas de règles au sujet du matériel de voie placé le long de la voie principale. L'entreposage de matériel sur l'emprise après la fin des travaux est un problème de sécurité qui a été signalé dans d'autres rapports du BST (R94T0357, R95S0130). Toutefois, à cette époque, on se préoccupait davantage du risque d'accident attribuable à des vandales qui placeraient du matériel sur la voie ferrée, que du risque que du matériel placé près de la voie ne contribue à aggraver les conséquences d'un accident.
