RAPPORT D'ENQUÊTE SUR UN ACCIDENT FERROVIAIRE
R99H0010

DÉRAILLEMENT ET COLLISION

CANADIEN NATIONAL

POINT MILLIAIRE 50,84, SUBDIVISION SAINT-HYACINTHE

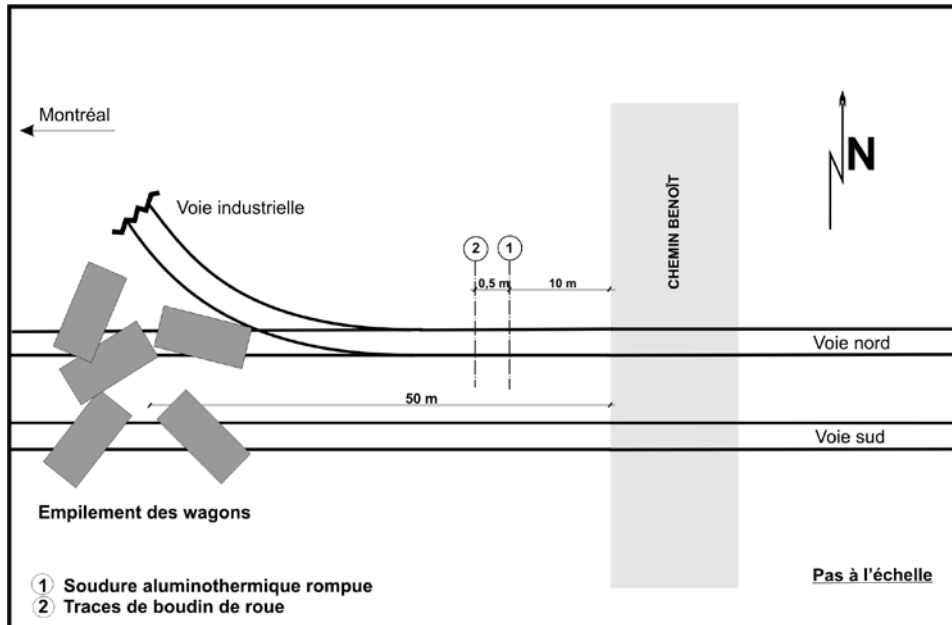
Le rail sud de la voie nord s'est rompu à la hauteur d'une soudure aluminothermique située 10 m à l'ouest de l'extrémité du passage à niveau et 1,5 m à l'est de la pointe de l'aiguille du branchement de la voie industrielle (voir la figure 3).

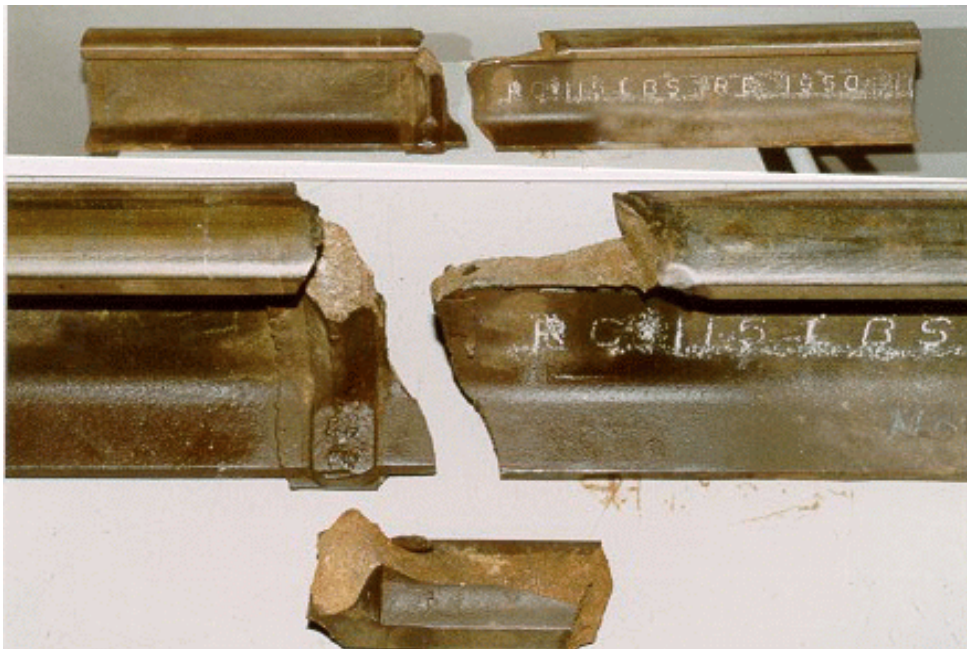
Le rail s'est déplacé latéralement et l'about s'est renversé sur le côté. La rupture avait la forme d'un T; elle était verticale dans le patin et l'âme, se séparait ensuite en deux branches horizontales à la jonction de l'âme et du champignon, puis remontait de nouveau verticalement dans le champignon (voir la figure 4). La partie champignon, d'une longueur de 150 mm, s'est séparée du rail et a été trouvée par terre, à côté du rail sud, quelques pieds à l'est de la soudure.

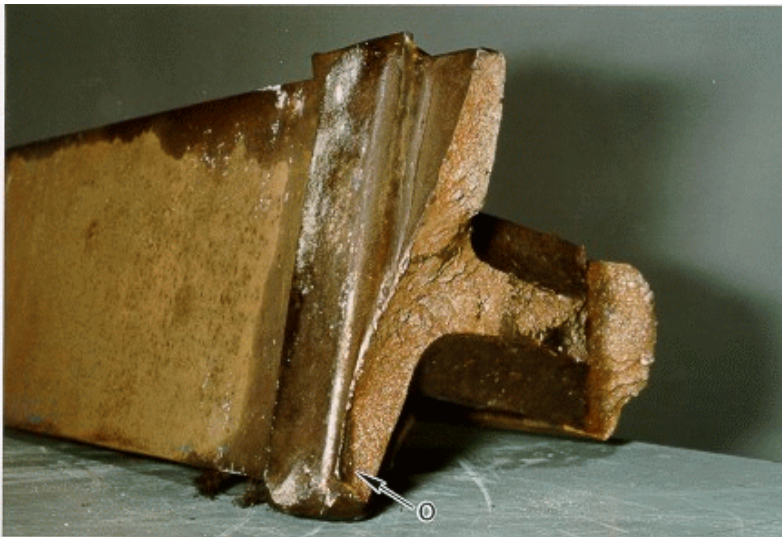
Une zone sombre semi-circulaire contenant une préfissure était située sur le côté extérieur de la surface de rupture de la soudure, au coin inférieur du patin (voir la figure 5). Elle mesurait 29 mm de largeur sur 6 mm de hauteur et se trouvait à 22 mm de l'axe de la soudure. La

préfiissure se trouvait dans la zone thermiquement affectée de la soudure, à la hauteur d'un changement brusque dans la coupe transversale du rail. La surface de la préfiissure était fortement oxydée et ne portait aucune trace de croissance récente.

Les marques en chevron, observées sur les surfaces de rupture, sont compatibles avec une rupture rapide par contrainte excessive. Leur direction indique que la rupture a pris son origine dans la zone de préfissure située au niveau du coin inférieur du patin du rail. Une fois amorcée, la rupture s'est produite rapidement, la partie champignon étant la dernière à se rompre. La préfissure ne portait aucune trace de croissance récente. Elle n'était pas très foncée, ce que l'on associe habituellement à l'oxydation à haute température, ce qui signifie qu'elle s'est formée après la fabrication de la soudure et s'est vraisemblablement amorcée par suite de contraintes résiduelles créées lors du soudage. L'épaisseur de la couche d'oxyde indique qu'elle existait depuis au moins neuf mois.

Un calcul de la mécanique de la rupture effectué à partir des résultats des essais de résilience Charpy et des essais de traction a permis d'établir qu'à la température ambiante qui prévalait au moment de l'accident, la préfissure avait effectivement entraîné une réduction de la résistance du rail à environ 33 p. 100 de la limite

d'élasticité initiale. Le désalignement des bouts de rail et l'utilisation d'une plaque d'assise¹³ droite ont créé un effet d'entaille favorable à la naissance et à la propagation des fissures. Une plaque d'assise chanfreinée aurait permis une transition plus graduelle entre les deux rails et aurait réduit cet effet.
