RAPPORT D'ENQUÊTE FERROVIAIRE
R08Q0028

DÉRAILLEMENT EN VOIE PRINCIPALE
DU TRAIN DE MARCHANDISES M-308-31-31
EXPLOITÉ PAR LE CANADIEN NATIONAL
AU POINT MILLIAIRE 46,46
DE LA SUBDIVISION DRUMMONDVILLE
À VILLEROY (QUÉBEC)
LE 31 DÉCEMBRE 2008

Rapport numéro R08Q0028

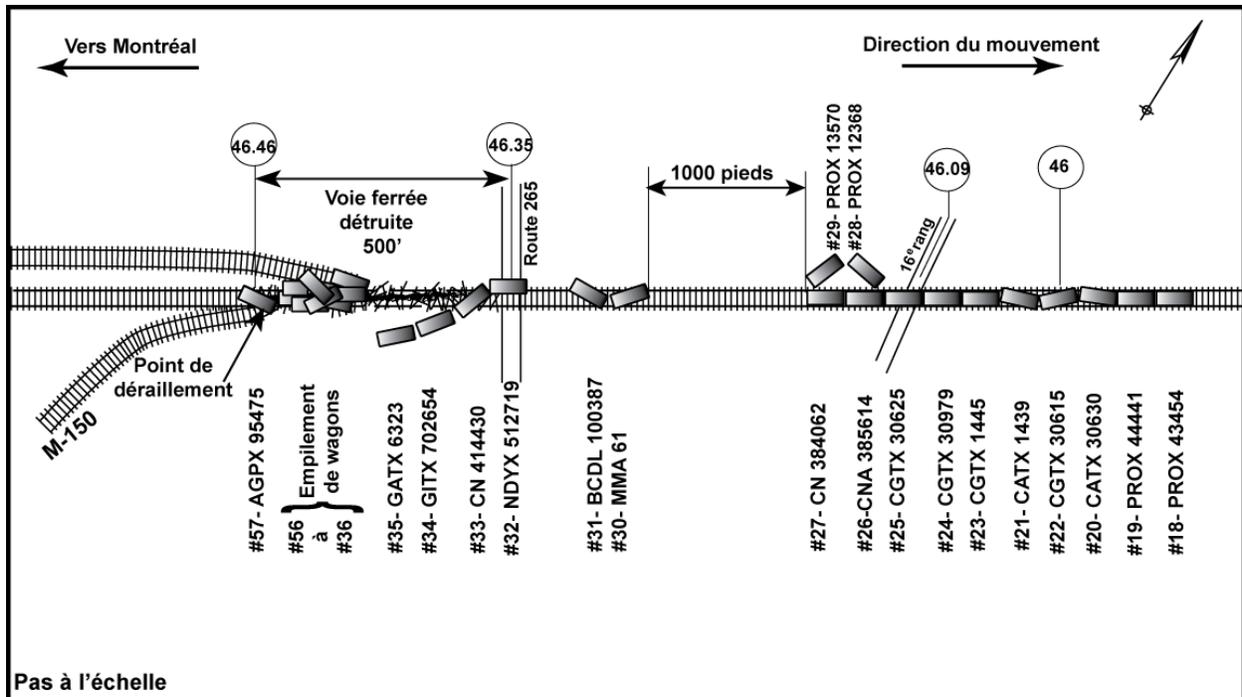
Figure 2. Diagramme montrant le secteur où le déraillement s'est produit

La zone de déraillement couvre une distance d'environ 2500 pieds à partir du branchement M150 situé au point milliaire 46,46 jusqu'au point milliaire 46,00 (voir la figure 2). Cette section inclut deux passages à niveau publics, dont celui de la route 265 au point milliaire 46,35 et celui du 16^e rang au point milliaire 46,09. Le matériel roulant déraillé compte sept wagons-citernes vides, six wagons-couverts vides et vingt wagons-trémies couverts chargés.

Les premiers wagons déraillés, du 20^e wagon au 22^e wagon, sont demeurés debout sur la plate-forme, ayant chacun un bogie déraillé. Les wagons suivants, du 23^e wagon au 27^e wagon, sont restés sur les rails. Les 28^e et 29^e wagons ont perdu leurs bogies et ont déraillé du côté nord de la voie. Les wagons suivants, du 30^e au 35^e, se sont détachés de l'avant du train et ont déraillé au voisinage du passage à niveau de la route 265. Le reste des wagons déraillés se sont empilés entre le passage à niveau et le branchement M150.

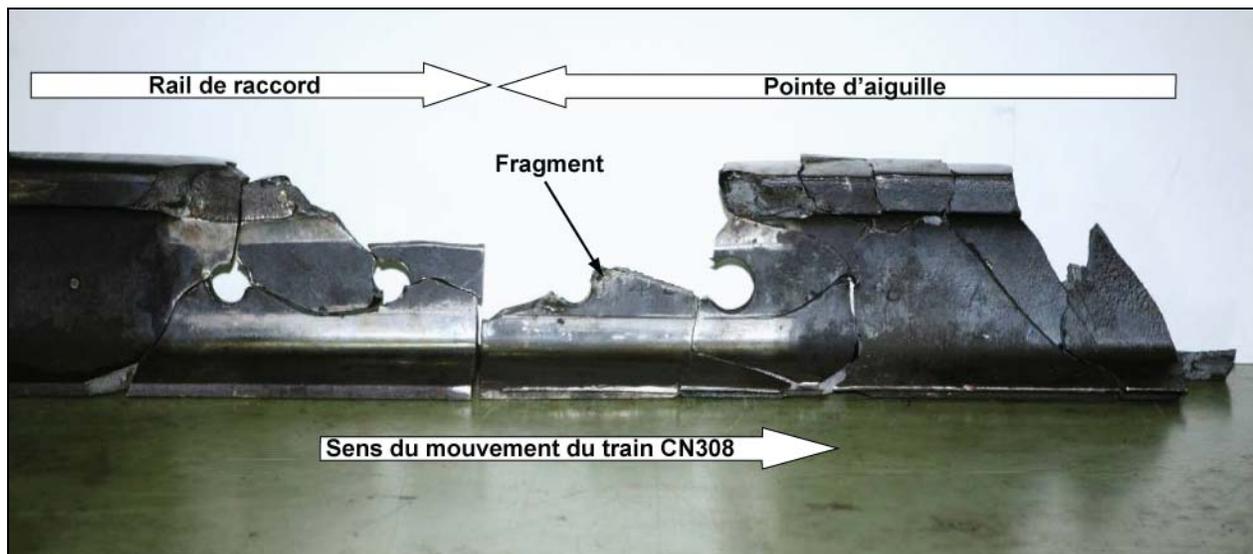
Photo 1. Reconstitution de la lame d'aiguille sud et du rail de raccord droit

La voie a subi des dommages à partir du branchement M150, en direction est, sur une distance d'environ 500 pieds. Dans la zone du joint de l'entretoise de talon de l'aiguille, l'extrémité est du rail de raccord s'est brisée et la lame d'aiguille s'est fractionnée en plusieurs morceaux. Plusieurs composants brisés ont été récupérés; cependant, le champignon de rail et la partie supérieure de l'âme du rail sont manquants (voir la photo 1).

L'examen par le laboratoire du BST (rapport LP 005/2009) des fragments de rail a montré que des fissures horizontales se sont développées entre les trous des boulons du joint. Certaines surfaces de fracture présentaient des surfaces polies et usées causées par le frottement des fragments demeurés en place après la fracture. La majorité des fractures ont été causées par des contraintes excessives; aucun indice de fatigue n'a été observé. L'écrasement du champignon sur les bouts des fragments de rail indique que, sous l'effet du martèlement des roues, la fragmentation du rail a progressé du talon de l'entretoise vers la lame d'aiguille.

L'examen en laboratoire des pièces récupérées dans la zone du joint de l'entretoise de talon d'aiguille a suggéré un desserrement de l'assemblage qui était présent depuis quelque temps. Le mouvement répétitif causé par le passage de chaque bogie a entraîné une usure des composants et l'amorce de fissures de fatigue dans les boulons et l'éclisse intérieure du joint. Les fissures se sont propagées sous l'effet de contraintes excessives et ont fracturé l'éclisse et

trois des quatre boulons du joint, affaiblissant ainsi l'assemblage du joint et causant la fracture des autres composants. La fracture du rail s'est propagée dans l'âme du rail puis a entraîné une fragmentation graduelle du champignon. À la suite de la séparation du champignon, les boudins de roues ont circulé sur les autres composants, provoquant la dislocation de l'assemblage et causant le déraillement du train.

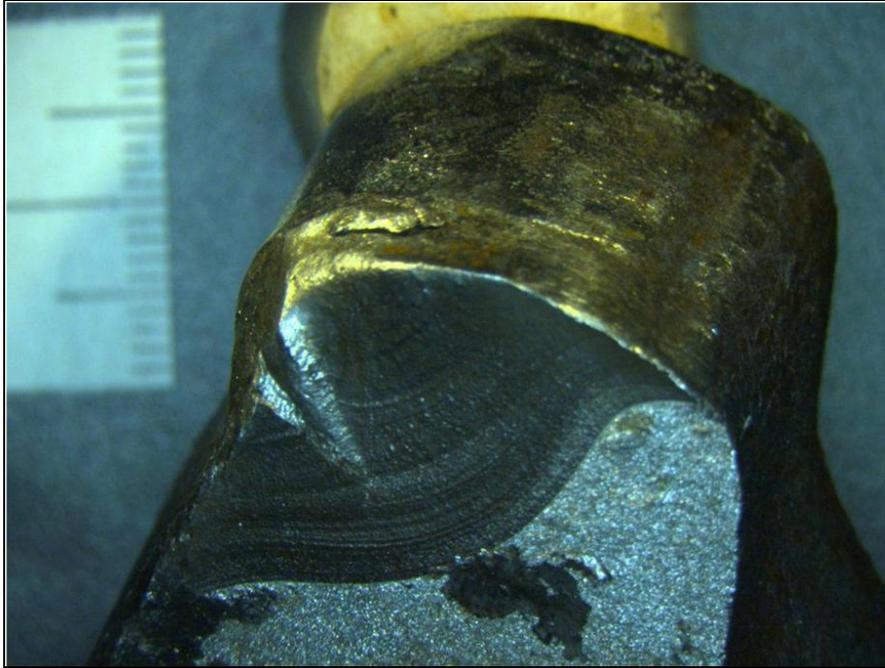
Photo 2. Partie supérieure de l'éclisse

L'éclisse intérieure du joint de l'entretoise de talon de l'aiguille sud était fracturée en deux. Une fissure de fatigue a pris naissance sur la face en contact avec le rail à une encoche et s'est propagée dans la partie supérieure de l'éclisse juste au-dessous du champignon du rail (voir la photo 2).

Les bords de l'entretoise de talon, qui étaient en contact avec les rails, présentaient une surface lisse et polie correspondant à une usure à long terme par frottement. Les quatre boulons du joint de l'entretoise de talon de l'aiguille montraient de l'usure. Trois d'entre eux étaient cisailés et affichaient des fissures préexistantes dues à la fatigue. La basse température au moment de l'accident a possiblement aidé à la baisse de ténacité de l'acier et entraîné la fracture par contraintes excessives.

La fissure de fatigue de l'éclisse s'est amorcée sur la face en contact avec le rail et s'est propagée vers le haut. La fissure n'était pas visible car elle était masquée par le champignon du rail. De plus, le système d'auscultation en continu des défauts internes des rails n'examine pas les éclisses; par conséquent, la fissure ne pouvait pas être décelée lors des multiples inspections dont le branchement a été l'objet.

Lors des inspections mensuelles ou lors des inspections visuelles régulières, il est d'usage courant de cogner les boulons avec le bout des bottes pour détecter la présence de desserrement des boulons et en estimer le niveau. Les boulons desserrés sont susceptibles de bouger facilement. Cependant, cette méthode n'est pas toujours efficace car, lorsque les trous des différents composants ne sont pas alignés ou par grand froid, les boulons peuvent rester coincés. Comme la présence ou le niveau de desserrement des boulons ne sont pas toujours adéquatement évalués, il existe un risque accru que l'état d'affaiblissement de l'assemblage du joint de l'entretoise de talon d'aiguille reste non détecté. L'utilisation d'une clé convenable ou d'un autre moyen efficace aurait permis à un inspecteur de vérifier le desserrement des boulons.
