RAPPORT D'ENQUÊTE FERROVIAIRE R16H0024

Collision entre un train et un véhicule d'entretien

Chemin de fer Canadien Pacifique

Point milliaire 118,36, subdivision de Nemegos

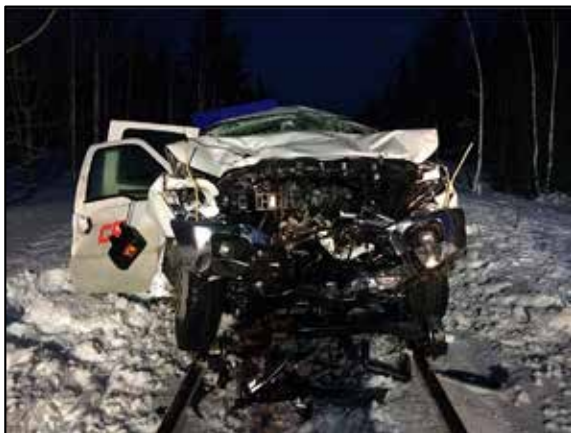
Environ 5 minutes après la diffusion du dernier message radio, alors que le train s'engageait dans la courbe à gauche au point milliaire 118,50 à environ 42 mi/h, l'équipe du train a aperçu un véhicule s'approchant sur la voie principale à environ 750 pieds devant le train. L'équipe du train a serré les freins d'urgence. Environ au même moment, les employés d'entretien de la voie ont aperçu le train qui s'approchait. L'opérateur de machine a immobilisé le véhicule (point milliaire 118,36) et a placé le sélecteur de vitesse à la position de stationnement. Les 2 employés d'entretien de la voie ont rapidement quitté le véhicule. Environ 6 secondes plus tard, le train, qui roulait à environ 35 mi/h, a heurté le véhicule immobilisé. Il n'y a eu aucun blessé et le train n'a pas déraillé. La locomotive a subi des dommages mineurs. Le véhicule a été détruit (figures 2 et 3).

Figure 2. Vue de l'avant du véhicule rail-route après la collision

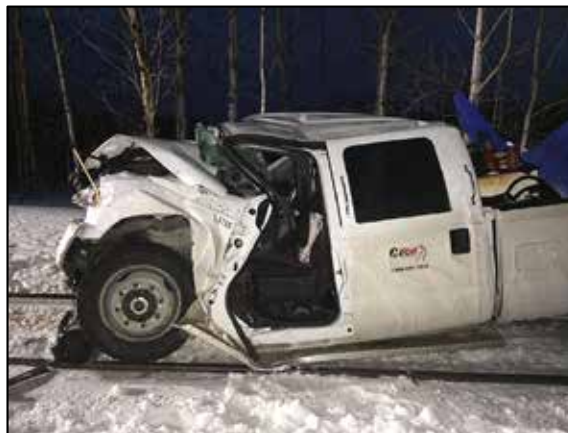
Figure 3. Vue du côté du véhicule rail-route après la collision
