RAPPORT D'ENQUÊTE SUR LA SÉCURITÉ DU TRANSPORT FERROVIAIRE R18V0127

ACCIDENT À UN PASSAGE À NIVEAU

Compagnie des chemins de fer nationaux du Canada

Chilliwack (Colombie-Britannique)

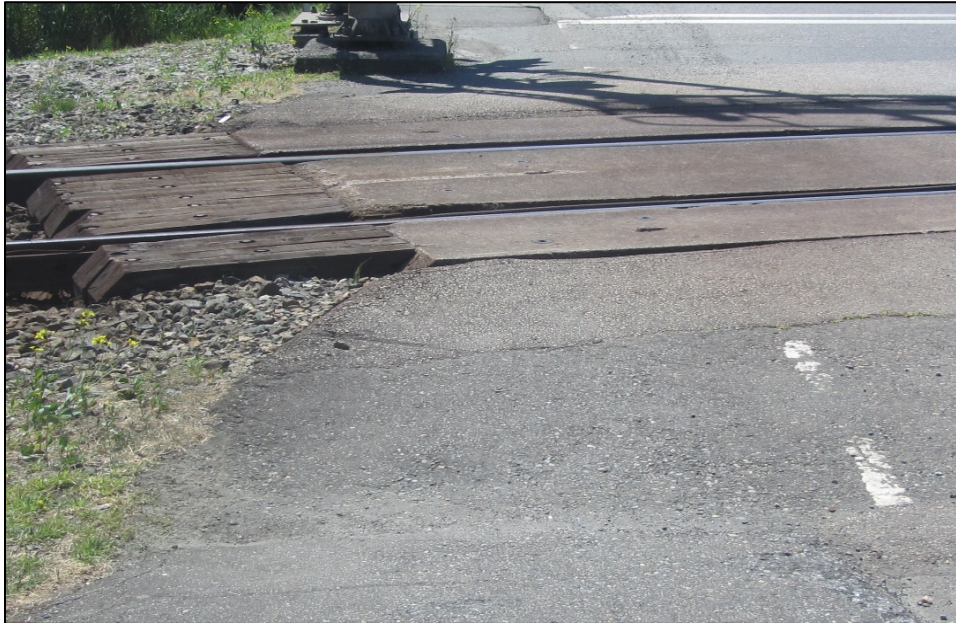
Figure 3. Prolongement de la surface de croisement au passage à niveau public de la rue Broadway (Source : BST)

D'après la partie C, figure 5-1 b) des NPN, la surface de croisement doit se prolonger d'au moins 0,5 m au-delà du trottoir (figure 4). Le passage à niveau était conforme aux NPN au moment de l'événement, même si cette conformité n'était exigible qu'à compter de novembre 2021.

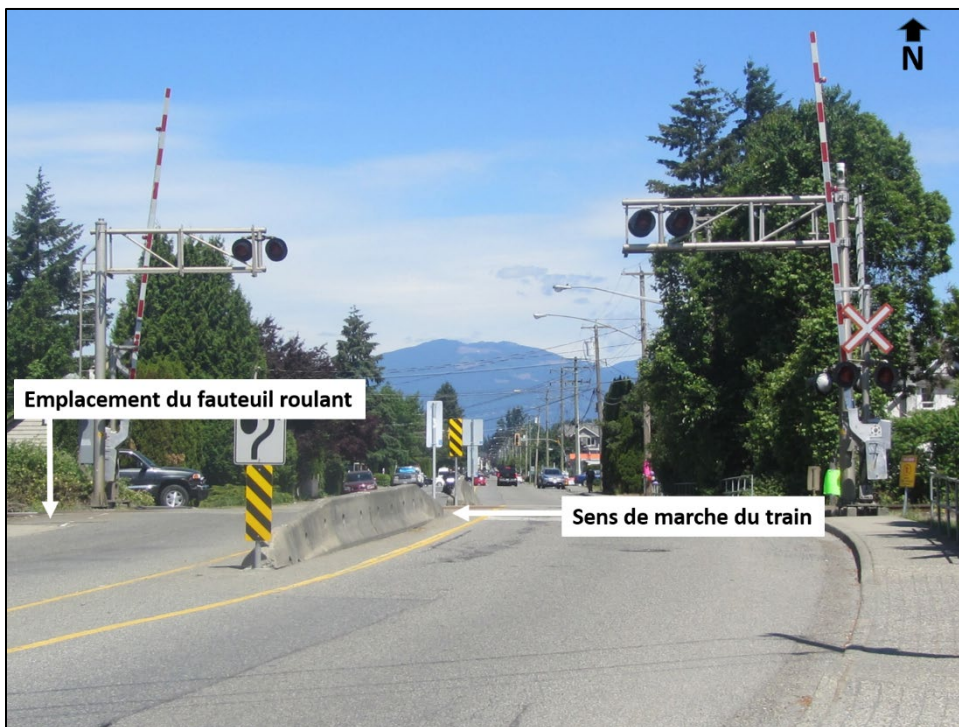
Figure 5. Vue vers le nord du passage à niveau public de la rue Broadway (Source : BST)

La rue Broadway est une chaussée asphaltée à 2 voies partagées par des séparateurs en béton aux environs du passage à niveau (figure 5). Les voies mesurent environ 11,3 m (37 pieds) de large d'une bordure à l'autre, avec des trottoirs de chaque côté. La route est orientée nord-sud et traverse la voie ferrée à un angle de 74 degrés. Au moment de l'événement à l'étude, le débit journalier moyen annuel s'élevait à 9010 véhicules

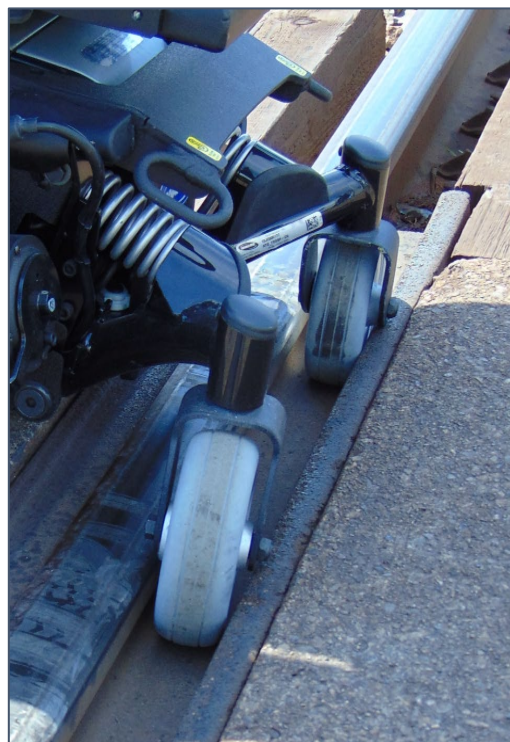
Figure 6. Roulettes arrière d'un exemplaire de référence du fauteuil roulant, coincées dans l'ornière du passage à niveau à l'étude (Source : Gendarmerie royale du Canada)

Si les surfaces de croisement sont inégales, les ornières peuvent être encore plus problématiques pour les personnes se servant d'appareils fonctionnels. Plus particulièrement, les roulettes pivotantes des fauteuils roulants peuvent tourner en présence de dénivellations. Si cela se produit à un passage à niveau, les roulettes pivotantes peuvent se coincer dans l'ornière et immobiliser le fauteuil roulant.

Au passage à niveau dans l'événement à l'étude, on a mesuré la largeur de l'ornière à 8 endroits (tableau 2).

Lieu	Ornièrre
Rail sud, trottoir est	105 mm (4,13 po)
Rail nord, trottoir est	135 mm (5,31 po)
Rail sud, voie est	115 mm (4,52 po)
Rail nord, voie est	103 mm (4,05 po)
Rail sud, voie ouest	103 mm (4,05 po)
Rail nord, voie ouest	105 mm (4,13 po)
Rail sud, trottoir ouest	103 mm (4,05 po)*
Rail nord, trottoir ouest	105 mm (4,13 po)

* À l'endroit approximatif où le fauteuil roulant s'est immobilisé.
