RAPPORT D'ENQUÊTE SUR LA SÉCURITÉ DU TRANSPORT FERROVIAIRE R18H0105

COLLISION EN VOIE PRINCIPALE ENTRE UN TRAIN ET UN VÉHICULE D'ENTRETIEN

Compagnie des chemins de fer nationaux du Canada
Train de marchandises X 14921-01 et
boureuse Unimat
Point milliaire 84,27, subdivision de Kingston
Crysler (Ontario)
2 octobre 2018

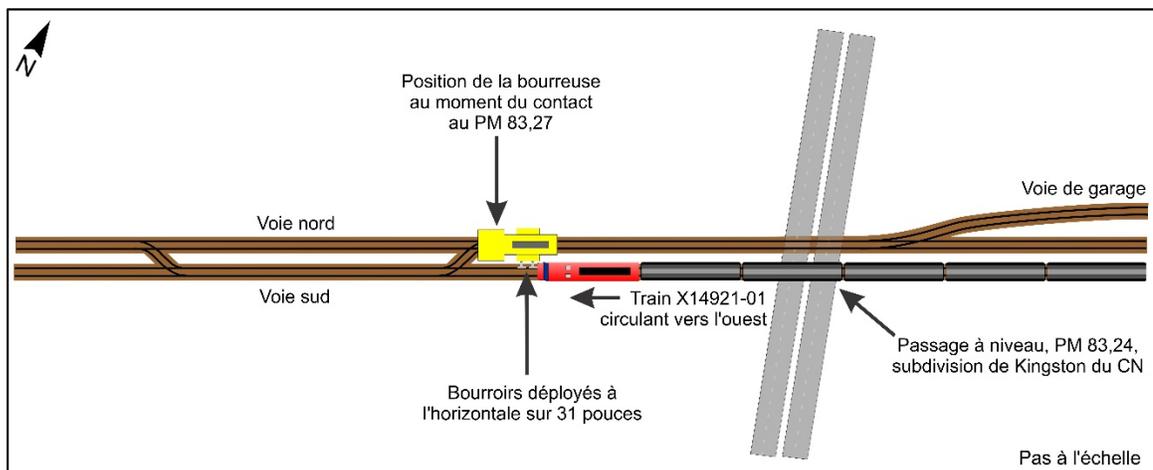
Le 2 octobre 2018, vers 0 h 10, circulant en direction ouest à environ 48 mi/h sur la voie sud, l'équipe du train a remarqué que les bourroirs de la bourreuse étaient déployés à l'horizontale en travers de la voie sud (figure 3). Le train a frappé les bourroirs; l'équipe a serré les freins automatiques et effectué un arrêt contrôlé jusqu'à l'immobilisation du train. Il n'y a pas eu de blessés. Les bourroirs de la bourreuse ont été endommagés. Les dispositifs de sécurité (échelles et marchepieds en étrier) des 2 locomotives (IC 2721, CN 2679) et de 3 wagons ont été endommagés. Sept autres wagons ont subi des dommages mineurs (éraflures).

Figure 3. Gros plan du site de l'événement avant la collision. (source : BST)

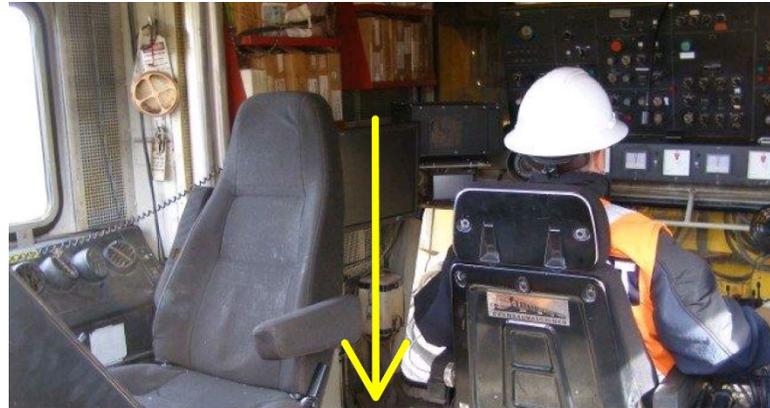
Lors de l'événement, l'opérateur assurant la formation se tenait debout dans la cabine de la bourreuse Unimat à côté de l'apprenti opérateur (figure 4) et faisait face à l'ouest, dans la direction opposée au sens de marche de la machine. L'opérateur assurant la formation surveillait comment l'apprenti opérateur manœuvrait les commandes

de la machine et conversait avec le contremaître 2. Il savait que les bourroirs pouvaient empiéter sur une voie adjacente s'ils étaient levés et déployés à l'horizontale, mais non utilisés. Toutefois, il ignorait qu'un train était en approche et que l'apprenti opérateur avait soulevé les bourroirs à l'horizontale du côté de la voie sud.

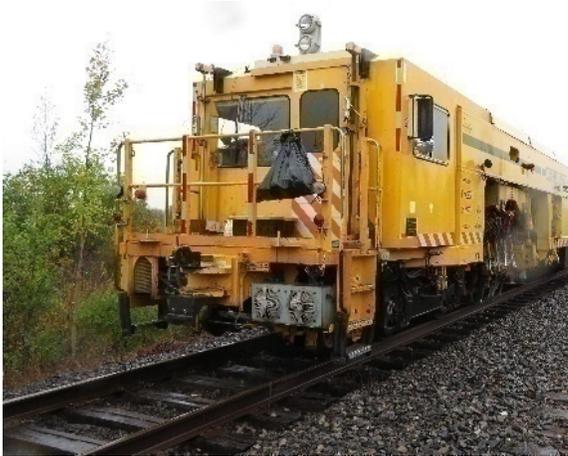
Lors de l'événement, la bourreuse Unimat était manœuvrée avec son extrémité allongée vers l'avant (figure 5). Assis au poste de travail, l'apprenti opérateur pouvait estimer visuellement la portée des bourroirs déployés en se penchant vers l'avant et en regardant par la fenêtre d'observation (verre transparent) située au bas du poste de travail (figure 6).

Figure 5. Bourreuse Unimat avec son extrémité allongée vers l'avant (source : BST)

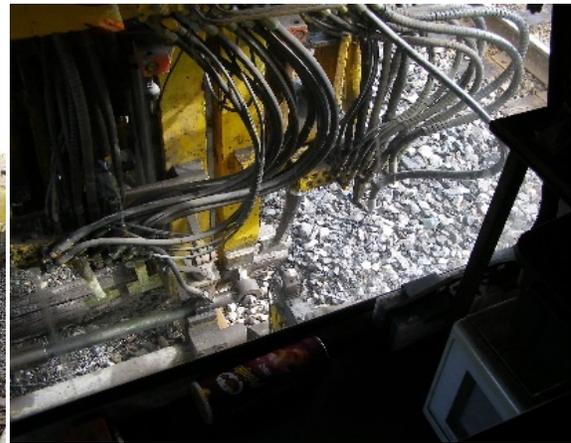
Figure 6. Vue de l'opérateur des bourroirs depuis l'intérieur de la bourreuse par la fenêtre d'observation du poste de travail (source : BST)

La cabine de la bourreuse Unimat est un lieu de travail relativement sombre et les commandes ne sont pas reliées à des écrans de visualisation éclairés. De plus, il n'y avait aucun affichage pour indiquer expressément si un bourroir était déployé à l'horizontale.

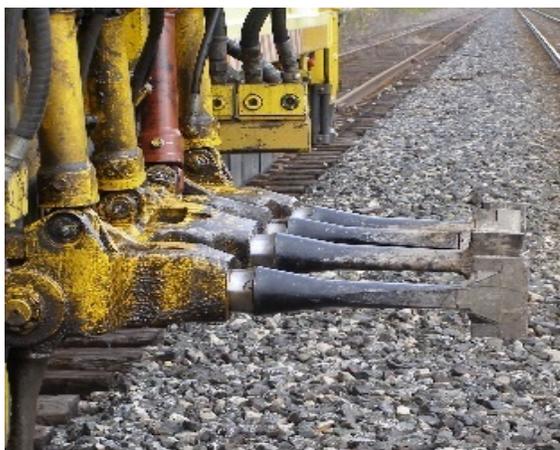
Les bourroirs pouvaient être déployés sur environ 39 pouces des 2 côtés de la bourreuse (figure 7). Sur les lieux de l'événement, n'importe quel bourroir du côté sud de la machine déployé à l'horizontale sur plus de 31 pouces empiétait nécessairement sur la voie adjacente. Lors de l'événement, les bourroirs du côté sud de la bourreuse étaient relevés à l'horizontale pour éviter de heurter et d'endommager le cœur de croisement et l'aiguillage plus loin sur la voie, pendant que le bourrage se poursuivait du côté nord de la voie. Les bourroirs du côté sud de la bourreuse étaient aussi déployés sur environ 31 pouces.

Figure 7. Bourroirs déployés (source : BST)

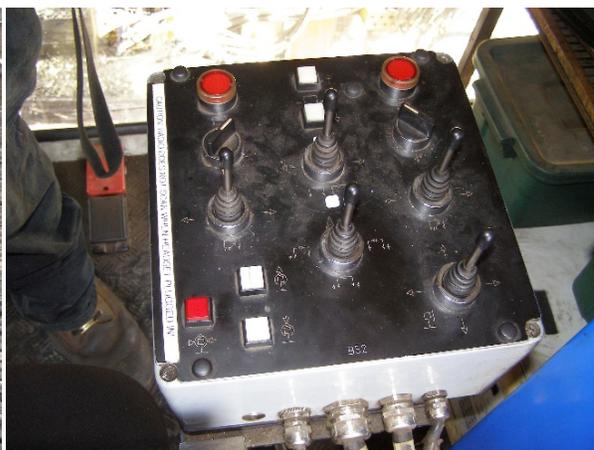
L'équipe de la bourreuse Unimat doit rester consciente de la portée latérale des bourroirs, particulièrement lorsque des trains ou des véhicules ont l'autorisation de circuler sur une voie adjacente. Les boîtiers de commande des bourroirs se trouvent sur les postes de commande de l'opérateur de chaque côté de la cabine de la bourreuse. Chaque boîtier de commande comporte 2 commutateurs rotatifs et 2 manches pour contrôler les mouvements latéraux (gauche et droit, à l'horizontale) (figure 8).

Figure 8. Commutateurs rotatifs et manches dans la cabine de la bourreuse (source : BST)
