Rapport d'enquête sur la sécurité du transport ferroviaire R18T0032

ACCIDENT À UN PASSAGE À NIVEAU

VIA Rail Canada inc.
Train de voyageurs n° 85
Point milliaire 57, subdivision de Guelph
Breslau (Ontario)
8 février 2018

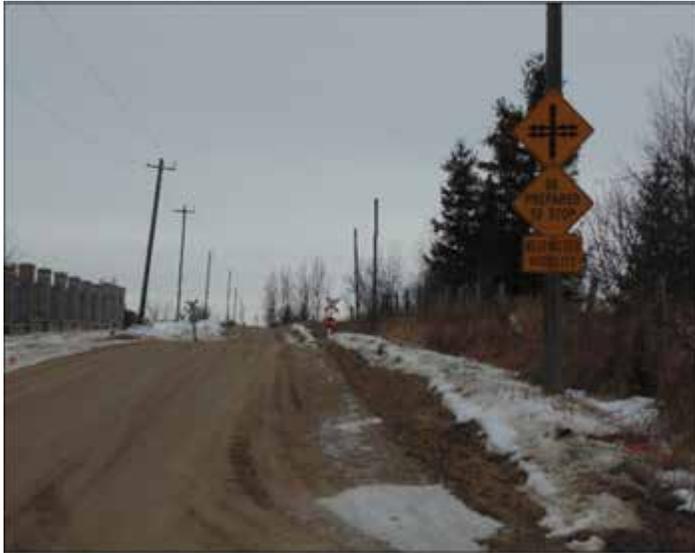
Des panneaux d'avertissement avancés sont implantés le long de la route dans les 2 directions, à environ 100 m avant le passage à niveau. Ces panneaux d'avertissement avancés préviennent les automobilistes que la visibilité est restreinte et qu'ils doivent se préparer à arrêter au panneau d'arrêt du passage à niveau (figure 2 et figure 3).

Figure 2. Panneau avancé d'avertissement à 100 m du passage à niveau (au sud de la voie, vue vers le nord)

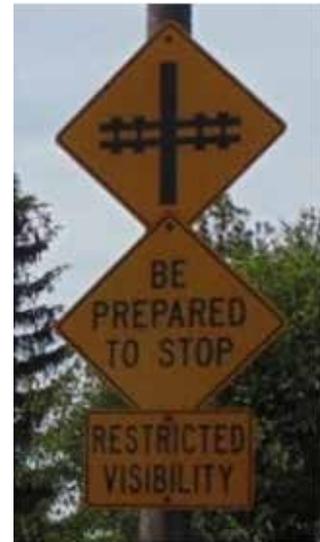
Figure 3. Gros plan du panneau avancé d'avertissement

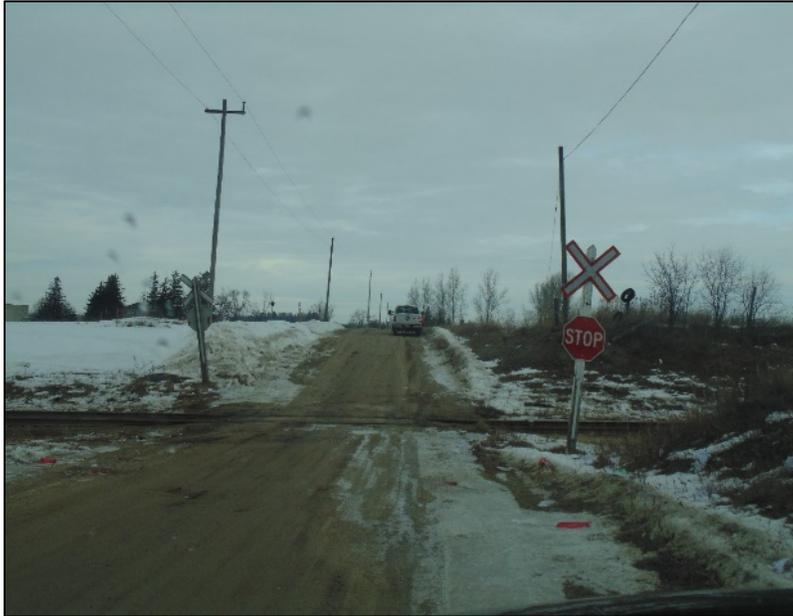
Le passage à niveau est doté de panneaux indicateurs de passage à niveau, avec des panneaux d'arrêt fixés aux poteaux, à environ 6 m du rail le plus proche de chaque côté de la voie (figure 4).

Figure 4. Panneau indicateur de passage à niveau standard avec panneau d'arrêt au passage à niveau (au sud de la voie, vue vers le nord)

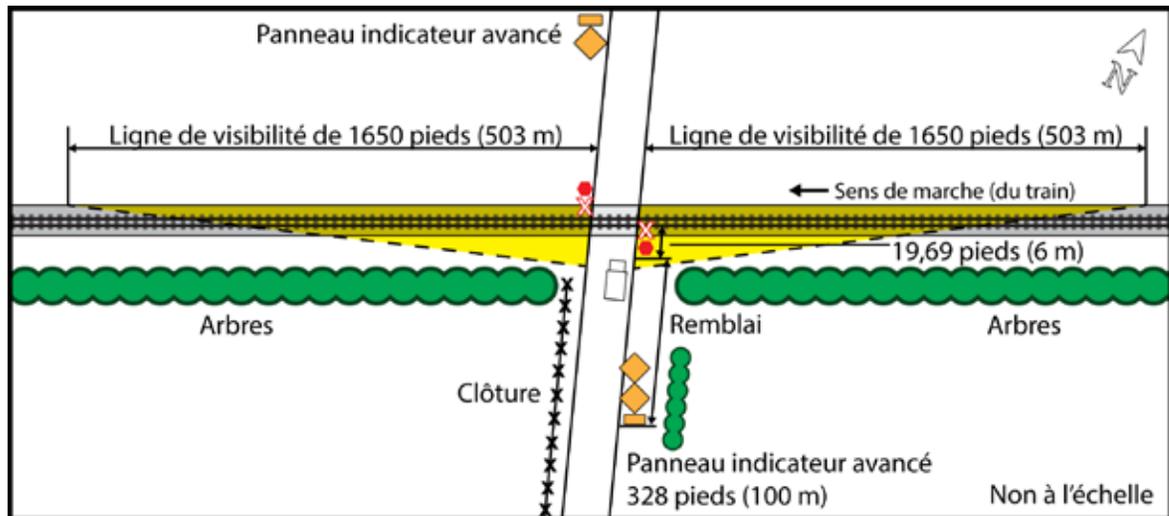
Au passage à niveau de Wurster Place, les lignes de visibilité des véhicules (direction nord) immobilisés à l'approche sud du passage à niveau étaient d'au moins 1650 pieds (503 m) vers l'est et vers l'ouest (figure 5). Ces lignes de visibilité satisfaisaient aux exigences réglementaires.

Figure 5. Protection passive et lignes de visibilité au passage à niveau de Wurster Place

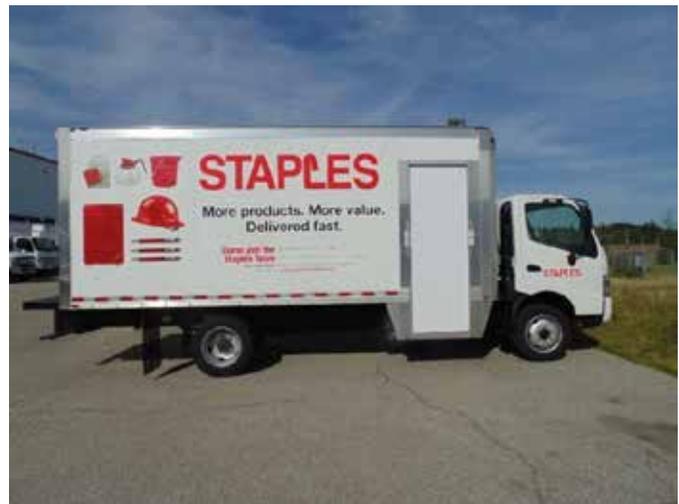
Le camion était un modèle à cabine avancée de 2018 construit par Hino (figure 6). Son compteur kilométrique affichait quelque 5000 km, et il était à l'état neuf. Il pesait 14 900 livres et pouvait transporter un chargement de 4900 livres. Les lignes de visibilité avant et périphérique depuis l'intérieur de l'habitacle étaient bonnes.

Figure 6. Camion de livraison de Staples semblable à celui de l'événement à l'étude
