Rapport d'enquête sur la sécurité du transport ferroviaire R19H0123

COLLISION DE TRAINS EN VOIE PRINCIPALE AVEC UNE RAME DE WAGONS À L'ARRÊT OBSTRUANT LA VOIE PRINCIPALE

Train de voyageurs numéro 48

Ernestown (Ontario)

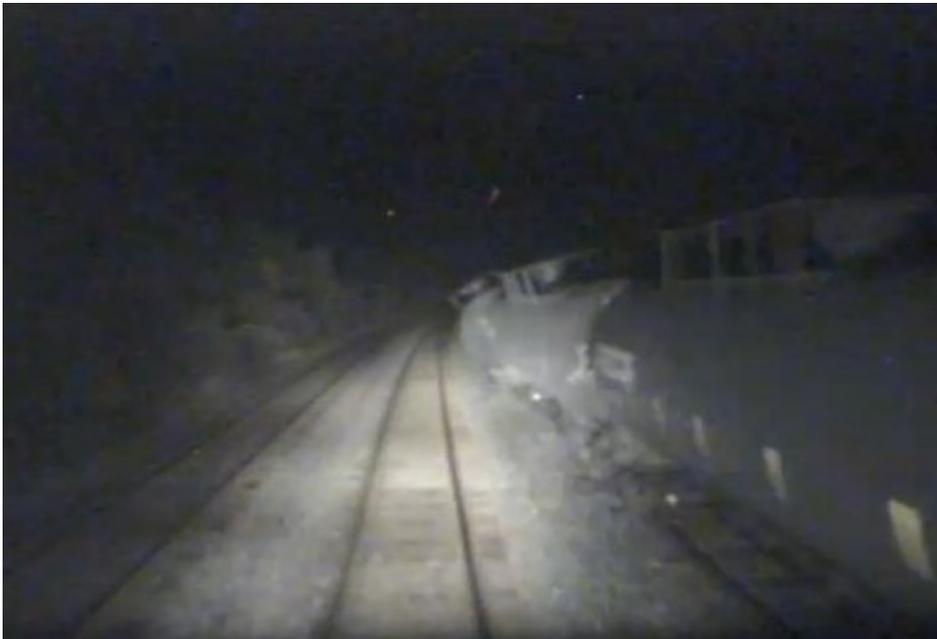
À 21 h 15, alors que VIA 48 filait à 62 mi/h sur la voie principale sud et sortait d'une courbe vers la droite, son équipe d'exploitation a remarqué la présence de 2 wagons-citernes² sur la voie KN-03, qui était adjacente à la voie principale sur le côté sud. Ces wagons-citernes s'inclinaient vers le nord et obstruaient la voie principale au point milliaire 186,68 (Figure 2).

Figure 2. Wagons-citernes sur la voie KN-03 obstruant la voie principale sud au point milliaire 186,68 (Source : VIA Rail Canada inc.)

Quelques instants avant l'arrivée de VIA 48, l'équipe de manœuvre de ligne L51931-05 du CN (CN 519) poussait des wagons sur la voie KN-04. Le train de manœuvre a frappé les wagons qui étaient sur la voie KN-03, les poussant en travers de la voie principale.

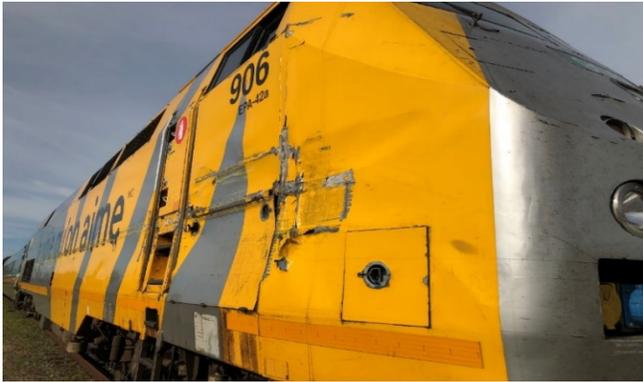
Les 2 trains de VIA ne se sont pas heurtés et n'ont pas déraillé. Aucune blessure n'a été signalée. Toutefois, en raison de l'accrochage, le train VIA 48 a subi d'importants dommages sur tout le côté sud (figures 3 et 4). Les enveloppes extérieures et les trains de roulement des 2 wagons-citernes ont également subi des dommages.

Figure 3. Dommages à la locomotive de tête de VIA 48 (Source : VIA Rail Canada inc.)

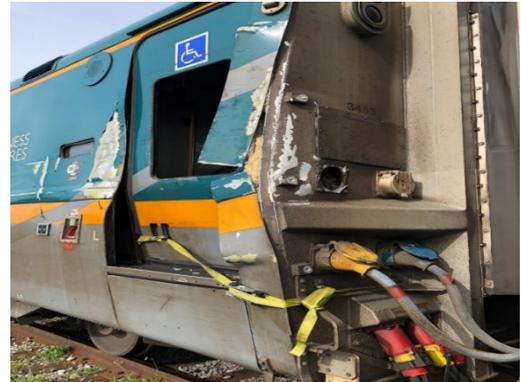
Figure 4. Dommages au wagon Affaires LRC de VIA 48 (Source : VIA Rail Canada inc.)

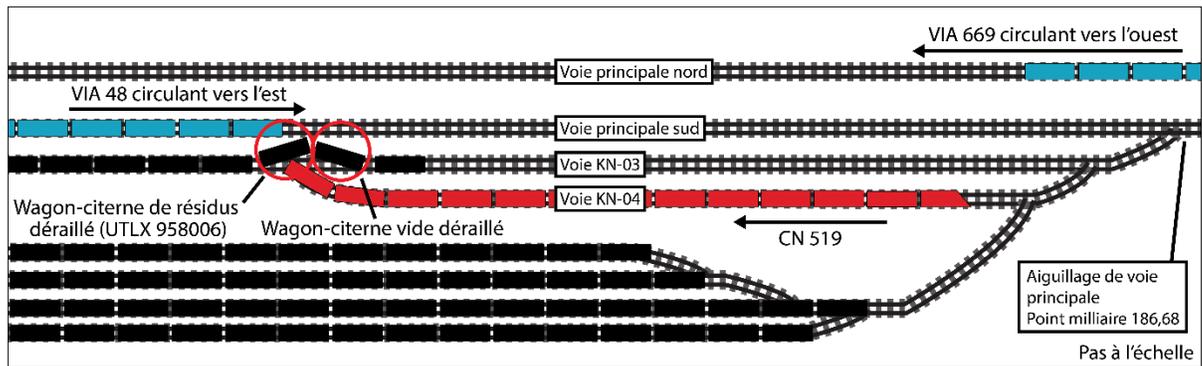
L'équipe du CN 519 ne savait pas que son mouvement avait été poussé au-delà de l'extrémité ouest de la voie KN-04 et avait frappé de flanc 2 wagons-citernes qui se trouvaient sur la voie KN-03, les faisant dérailler vers le nord ainsi obstruer la voie principale sud de la subdivision Kingston (figure 5).

Figure 5. Diagramme du lieu de l'événement montrant la disposition des voies et les positions de VIA 48, de VIA 669, de CN 519 et des wagons-citernes déraillés (Source : BST)

La voie KN-04 mesurait environ 1300 pieds de longueur, et le CN 519 mesurait environ 1185 pieds de longueur. Cela laissait environ 115 pieds d'espace tampon, soit un peu plus de 2 longueurs de wagon. Puisque le chef de train ne voulait pas laisser les locomotives en travers de l'aiguillage est de la voie KN-04, il a arrêté le mouvement lorsque les locomotives étaient à environ 3 longueurs de wagon (150 pieds) de l'aiguillage. En l'occurrence, puisque le chef de train n'avait qu'environ un an d'expérience dans le domaine de l'exploitation (principalement en service de marchandises direct), il n'avait pas suffisamment d'expérience pour estimer correctement la longueur de voie nécessaire afin d'appliquer de façon sécuritaire l'exception à la règle 115 du REF.

Lorsqu'une voie n'est pas assez longue pour garer des wagons, il est important que des employés montent sur le wagon de tête du mouvement.

Lorsqu'on applique l'exception à la règle 115 du REF, il est important que les employés d'exploitation se ménagent une marge de sécurité suffisante lorsqu'ils estiment la longueur de voie disponible.
