RAPPORT D'ENQUÊTE SUR LA SÉCURITÉ DU TRANSPORT FERROVIAIRE R19T0107

DÉRAILLEMENT DE TRAIN EN VOIE PRINCIPALE

Compagnie des chemins de fer nationaux du Canada
Train de marchandises M38331-27
Point milliaire 60,55, subdivision de Strathroy
Sarnia (Ontario)
28 juin 2019

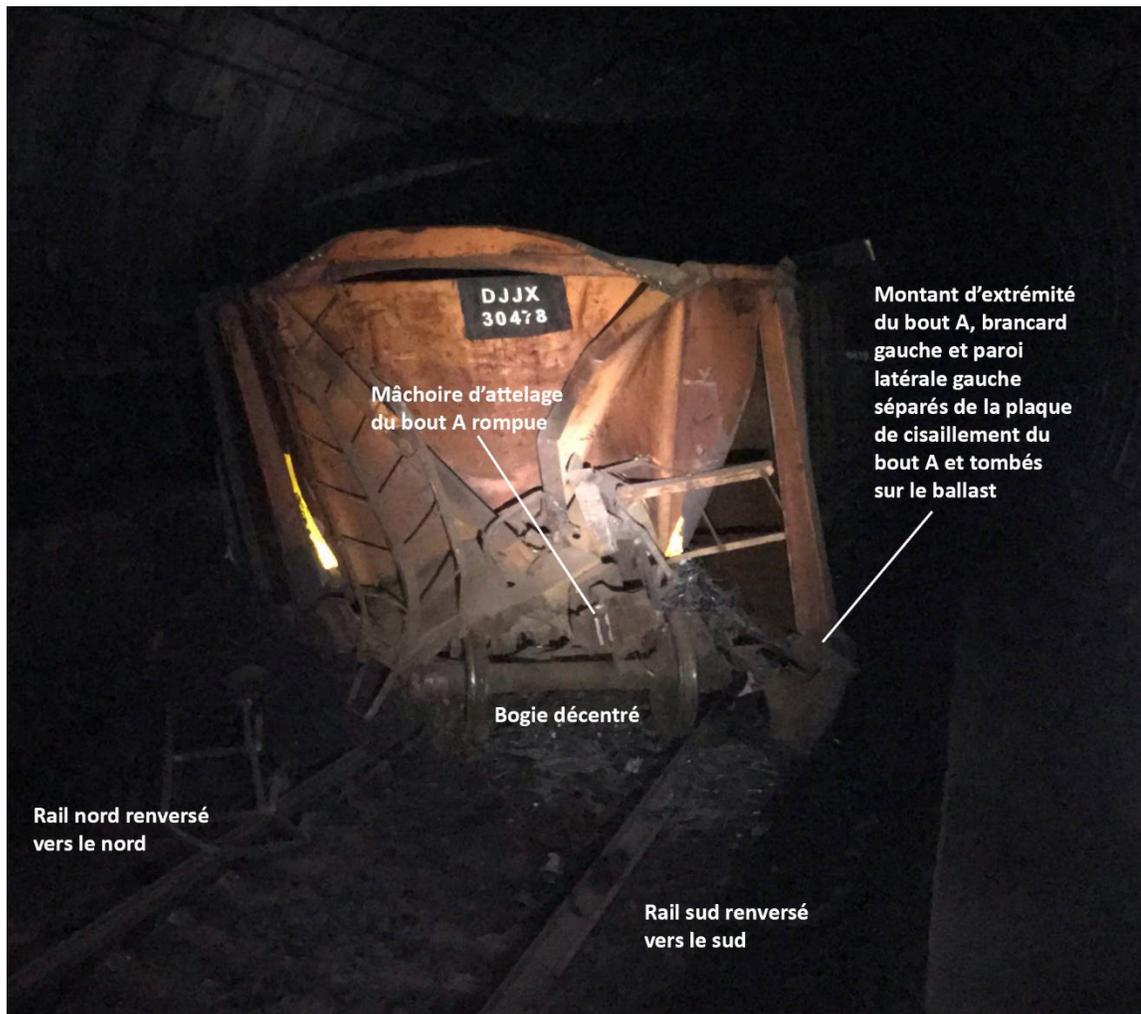
Figure 6. Photo in situ du bout A du wagon-tombereau baignoire DJJX 30478 (53^e position), montrant des dommages importants au wagon, une mâchoire d'attelage rompue, un bogie désaxé et un rail renversé (Source : Federal Railroad Administration, avec annotations du BST)

La surface de rupture de la mâchoire d'attelage rompue du bout A du wagon DJJX 30478 (53^e position) présentait des caractéristiques de rupture fragile, mais aucune déféctuosité visible (figure 7). Le bout A du wagon présentait également un certain nombre de déféctuosités de carrosserie préexistantes qui laissaient croire que son intégrité structurale avait peut-être été compromise. Il n'y avait aucune marque visible d'impact sur les parois de renfort de tunnel adjacentes dans cette zone.

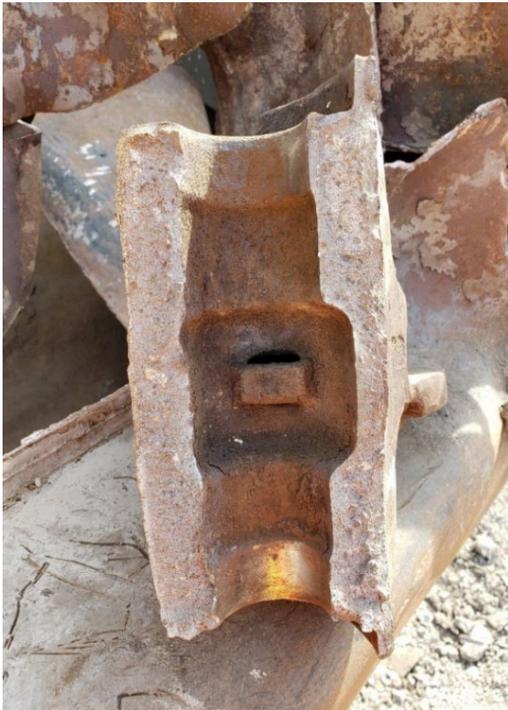
Figure 7. Surface de rupture de la mâchoire d'attelage brisée du bout A du wagon DJJX 30478 (53^e position) (Source : BST)

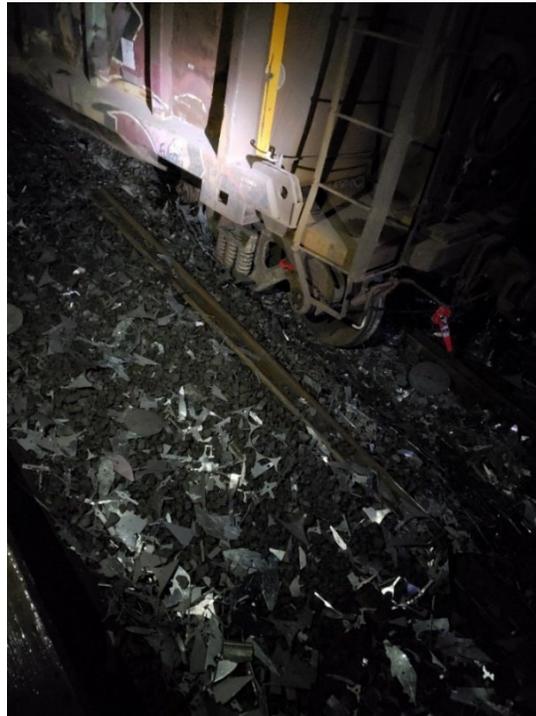
Figure 8. Bout B du wagon DJJX 30478 (53^e position), montrant des ferrailles sur le ballast (Source : BST)

Vers l'est, à partir du bout B du wagon DJJX 30478 (53^e position), on a constaté la présence de ferrailles d'acier par endroits sur le ballast le long du côté sud du tunnel, jusqu'au point milliaire 60,55 environ. Un schéma du tunnel illustrant le PDD initial et les points milliaires correspondant à l'emplacement du matériel roulant concerné est présenté à la figure 9.

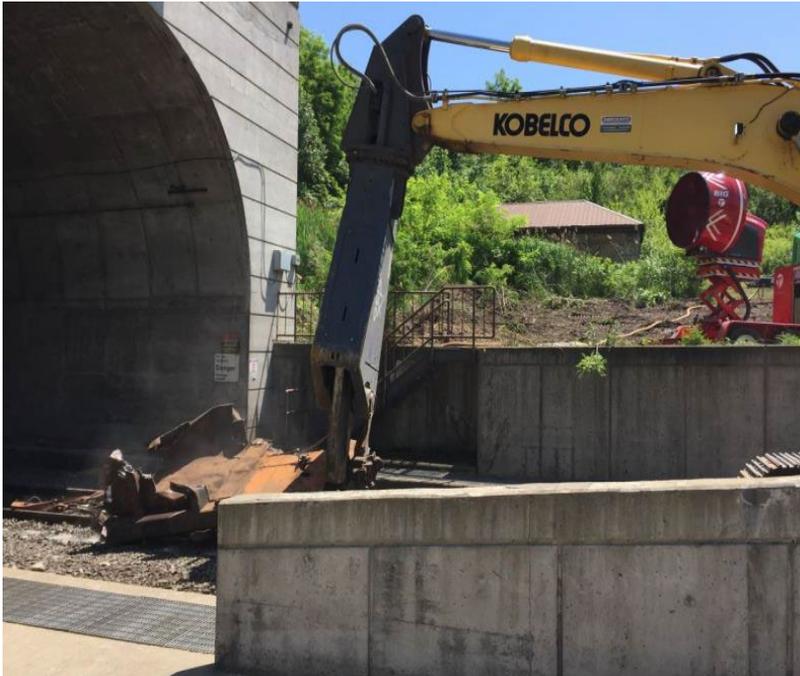
Le 30 juin 2019, l'épave du wagon-tombereau DJJX 30478 (53^e position) déraillé, y compris la plaque de cisaillement du bout A et la longrine tronquée, a été retiré du tunnel (figure 14).

Figure 14. La plaque de cisaillement du bout A et la longrine tronquée du wagon DJJX 30478 ont été retirées du tunnel. (Source : Environmental Protection Agency)

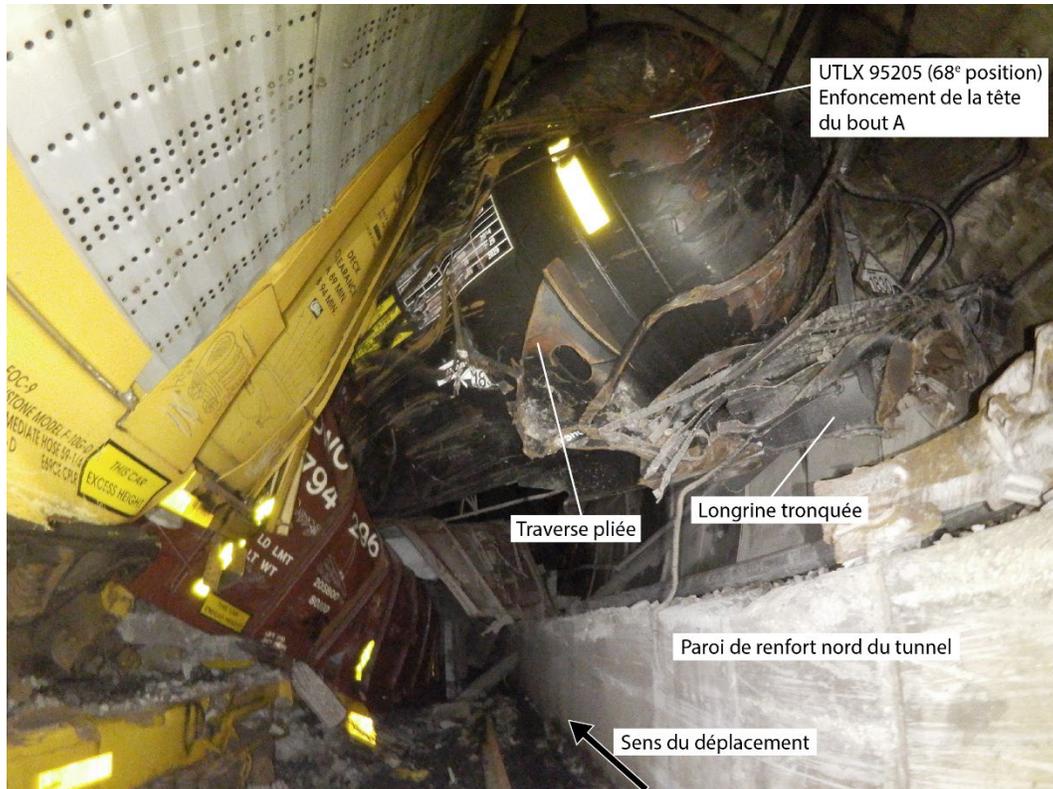
Figure 16. Vue aérienne du bout A arrière du wagon-citerne UTLX 95205 positionné en diagonale par rapport au tunnel, près de la paroi nord du tunnel (Source : Compagnie des chemins de fer nationaux du Canada et Exelon Energy, avec annotations du BST)

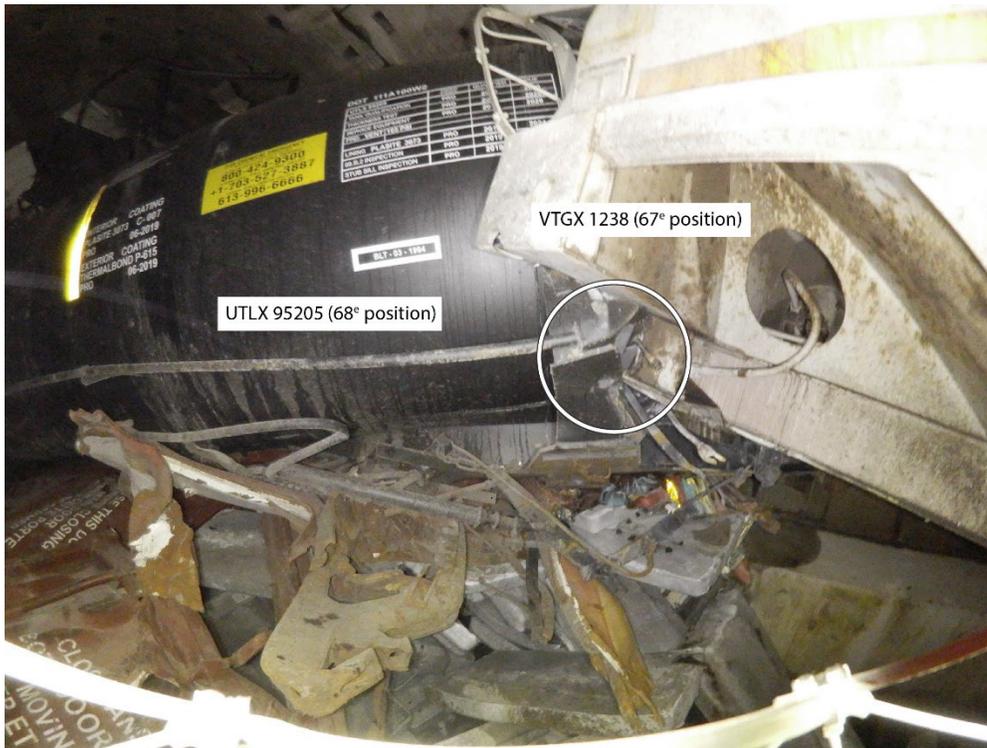
Figure 17. Vue aérienne de la tête de citerne du bout B avant du wagon UTLX 95205 (68^e position), qui a été perforée par l'attelage et la longrine tronquée du wagon VTGX 1238 (67^e position) (Source : CN et Exelon Energy, avec annotations du BST)

Après que le wagon-citerne UTLX 95205 eut été retiré du tunnel, un examen de suivi a permis de confirmer que tous les dommages constatés étaient attribuables au déraillement.

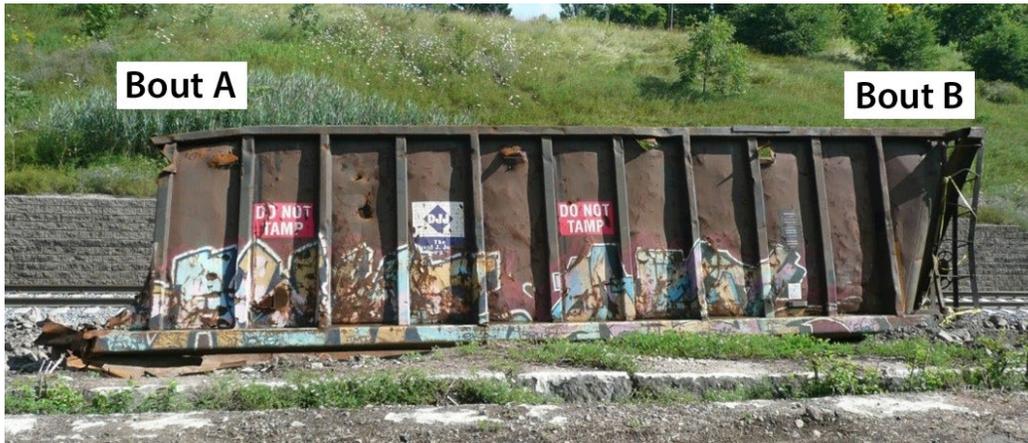
Figure 25. Caisse du wagon DJJX 30478, telle qu'elle a été récupérée à la gare de triage de Port Huron du CN (Source : BST)

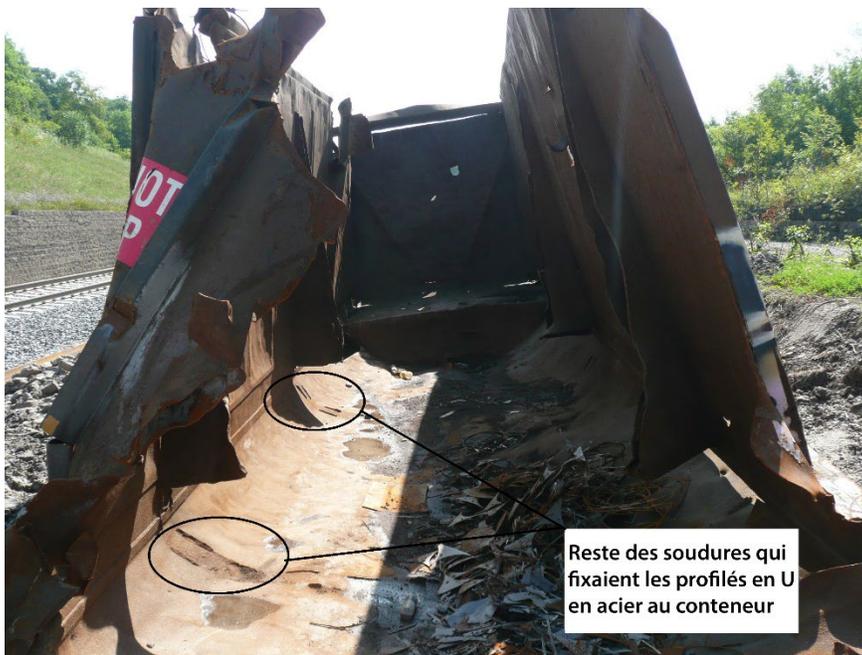
À partir du bout A, en regardant à l'intérieur du wagon, on constatait la présence d'une détérioration importante sur l'ensemble du wagon (figure 26). Les renforts en acier qui avaient remplacé les barres transversales étaient fortement corrodés et leur partie inférieure, qui servait à renforcer la tôle inférieure, était manquante. Les soudures qui fixaient les renforts à la tôle inférieure étaient fortement corrodées, ce qui indique que ce problème était sans doute présent depuis un certain temps avant l'accident.

Figure 26. Wagon DJJX 30478, vue de l'intérieur du wagon à partir du bout A (Source : BST)

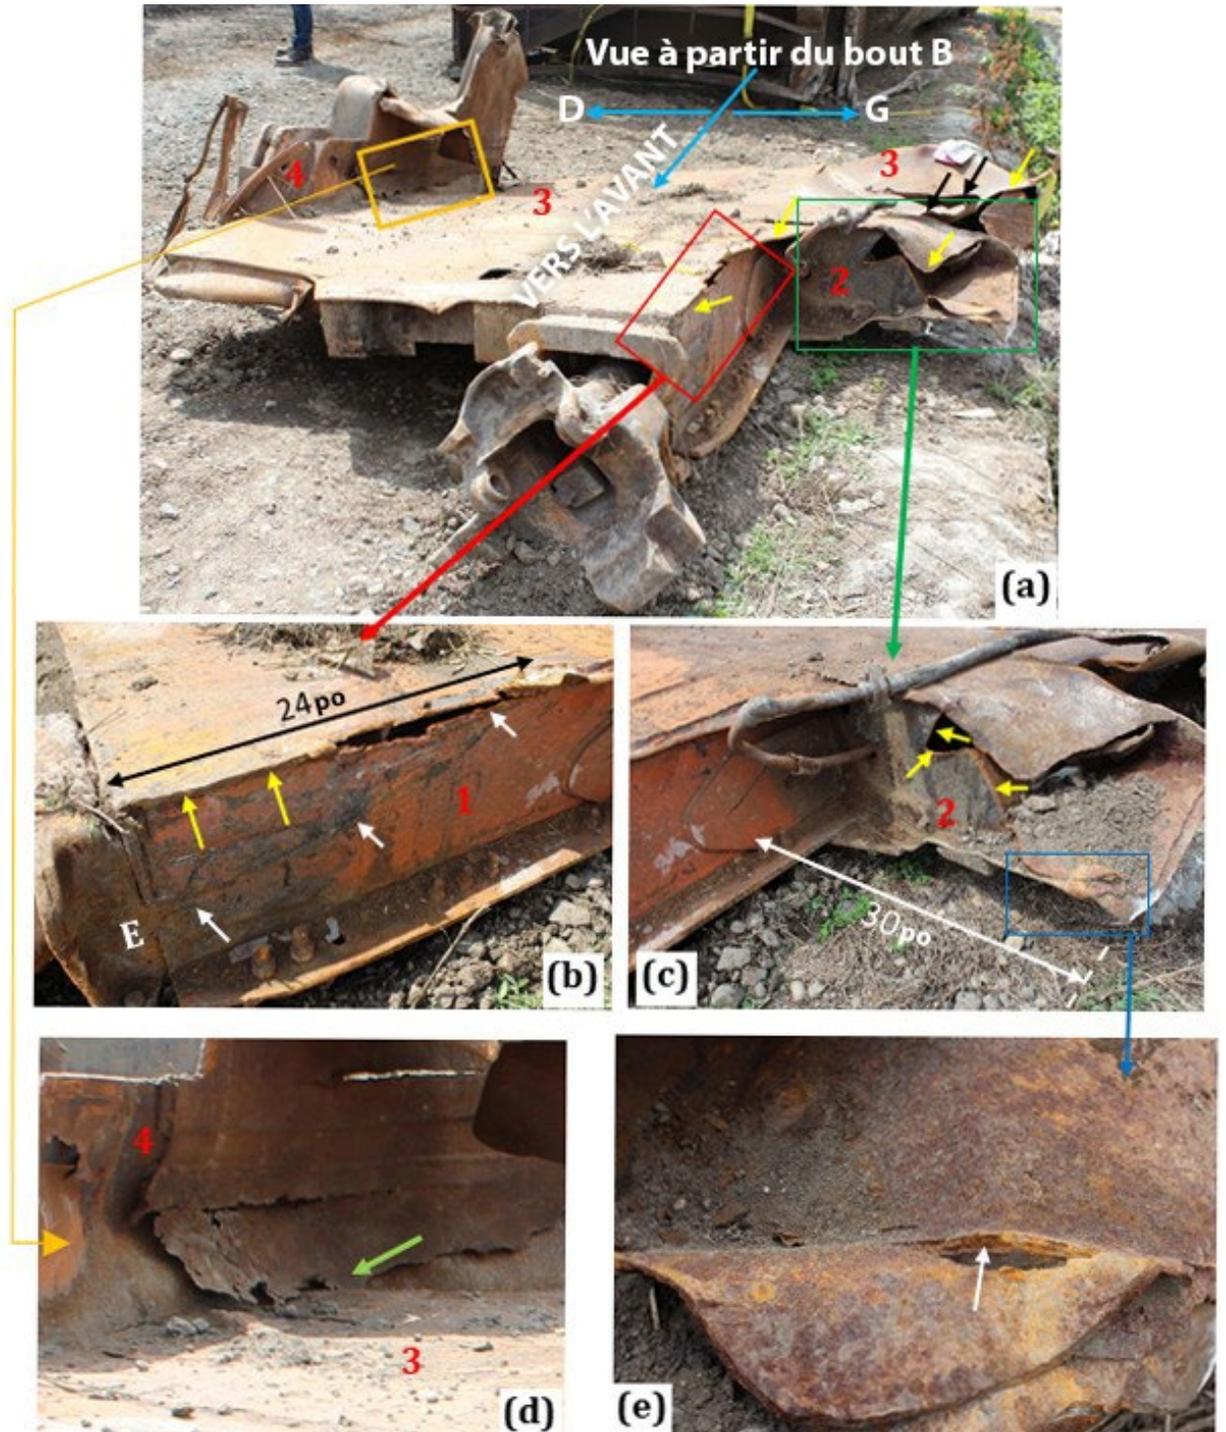
Le wagon présentait plusieurs défauts pré-existants, était fortement corrodé et présentait de nombreuses fissures dans les soudures qui unissaient la plaque de cisaillement du bout A avec la longrine tronquée, la traverse pivot et les brancards. Le

Figure 27. Restes du bout A du wagon DJJX 30478, placés à l'endroit. La photo (a) est une vue d'ensemble; les photos (b), (c) et (d) sont des gros plans des encadrés rouge, vert et jaune figurant sur la photo (a), respectivement; la photo (e) est un gros plan de l'encadré bleu figurant sur la photo (c). (Source : BST)

*Les flèches jaunes figurant sur les photos (a), (b) et (c) indiquent la ligne de fracture primaire.

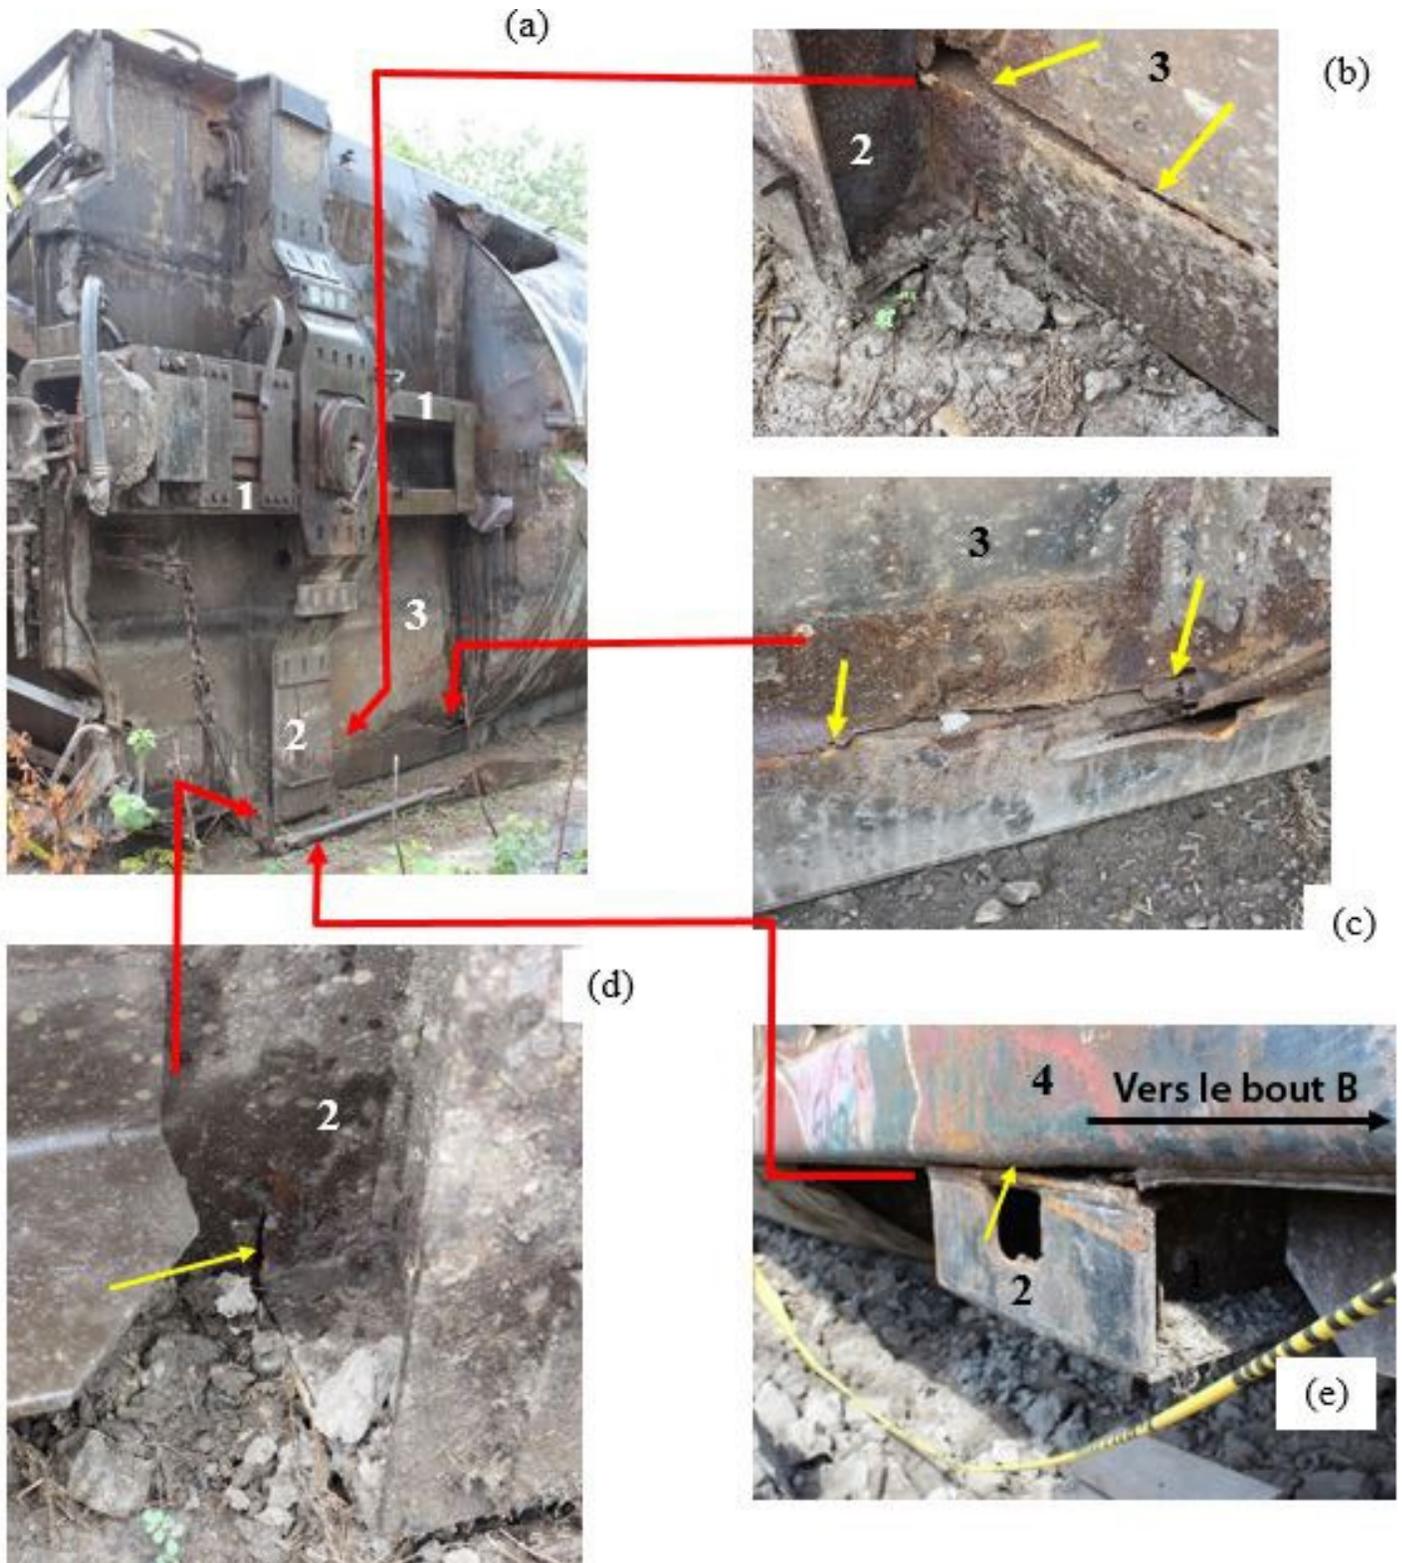
Figure 28. Châssis du bout B du wagon DJJX 30478. La photo (a) montre le dessous du bout B, y compris la longrine tronquée et la traverse pivot; les photos (b) et (c) sont des gros plans des fissures relevées sur la plaque de cisaillement (flèches jaunes) dans la photo (a); les photos (d) et (e) montrent les fissures relevées dans le joint entre la traverse pivot et le brancard dans la photo (a). (Source : BST)

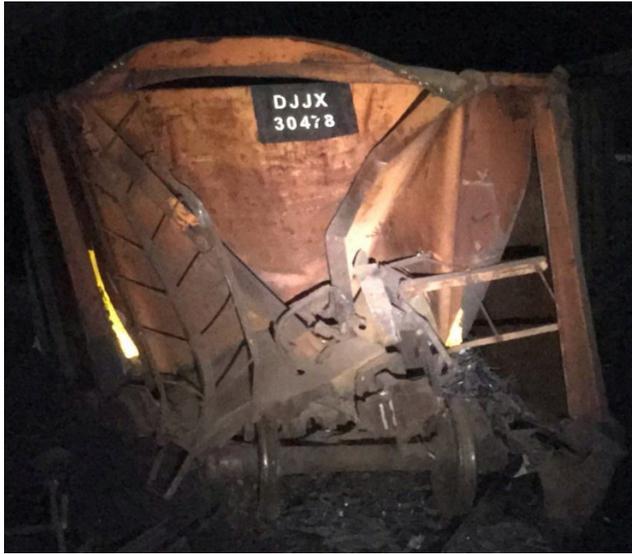
Figure 30. Défaillance AG du wagon DJJX 30478 dans le tunnel (Source : Federal Railroad Administration)

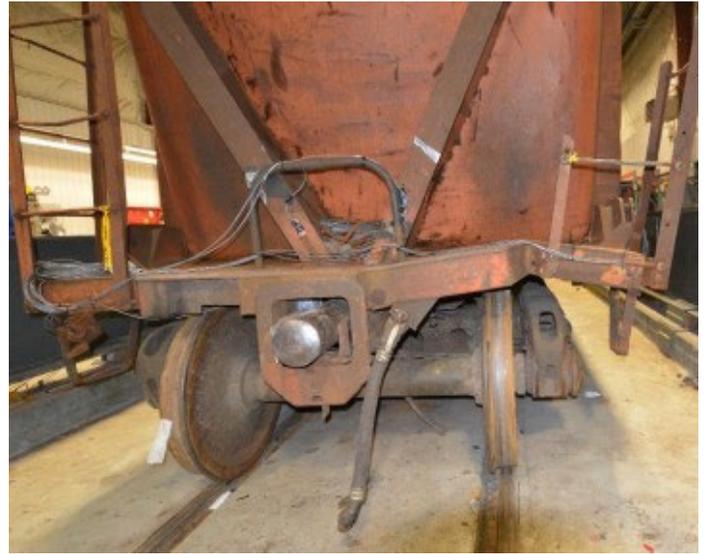
Figure 31. Défaillance AG du wagon DJJX 30156 pendant l'essai (Source : Conseil national de recherches Canada)

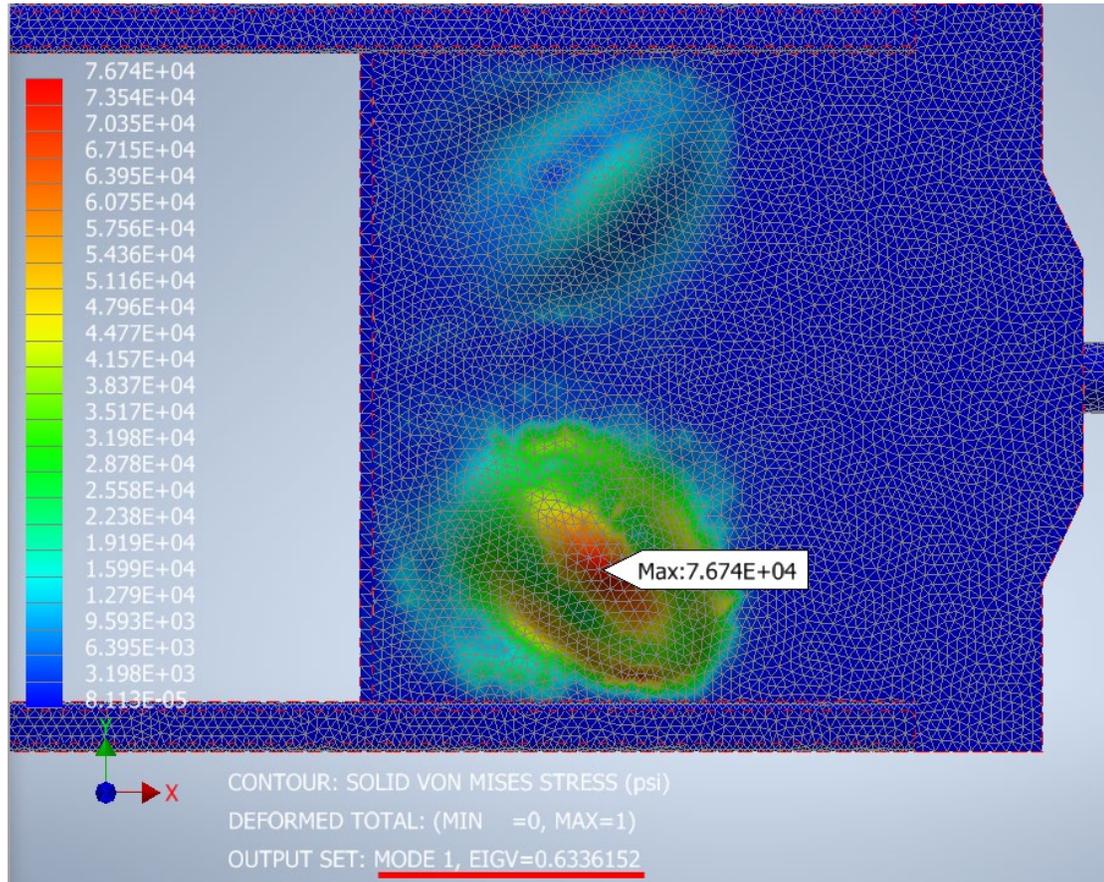
Le modèle du bout A du wagon DJJX 30156, qui était de même conception que le wagon rompu DJJX 30478, a ensuite été construit en introduisant dans le modèle intact les défauts relevés. Plus précisément, on a réduit l'épaisseur de la plaque de cisaillement de 0,31 à 0,24 pouce et on a ajouté au modèle les fissures relevées dans la plaque de cisaillement ainsi qu'entre la traverse pivot et la plaque de cisaillement.

Figure E3. Analyse de flambage linéaire de la structure de la plateforme du bout A du wagon DJJX 30156 (Source : BST)

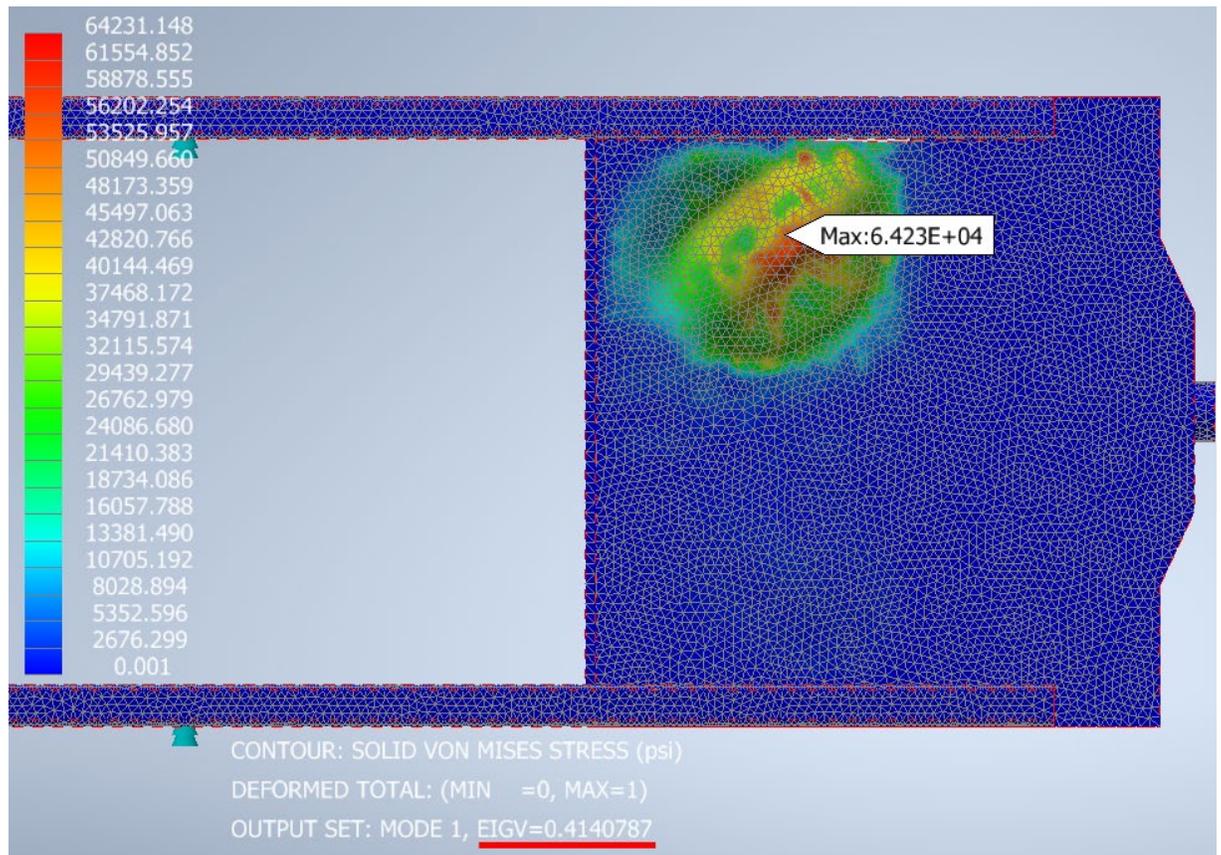
Un modèle du bout B du wagon DJJX 30478 à l'étude a par la suite été construit selon la même procédure en introduisant dans le modèle intact les défauts relevés. On a réduit l'épaisseur de la plaque de cisaillement de 0,31 à 0,19 pouce et on a ajouté une longue fissure relevée dans la plaque de cisaillement à l'endroit où elle est unie au brancard. L'analyse a révélé que la valeur propre de sortie était d'environ 0,41 (figure E4), ce qui indique que la charge critique de flambage du wagon était réduite à 410 000 livres-force ($0,41 \times 1\,000\,000$) et que le bout B du wagon DJJX 30478 à l'étude pourrait se rompre lorsque les charges de compression atteindraient environ 410 000 livres-force.

Figure E4. Analyse de flambage linéaire de la structure de la plateforme du bout B du wagon DJJX 30478 à l'étude (Source : BST)
