# RAPPORT D'ENQUÊTE SUR LA SÉCURITÉ DU TRANSPORT FERROVIAIRE R19T0147

## **MORT D'UN EMPLOYÉ**

Compagnie des chemins de fer nationaux du Canada  
Système de télécommande de locomotive  
Manœuvre de triage à butte double YDHF60  
Point milliaire 0,0, subdivision de Halton  
Gare de triage MacMillan  
Vaughan (Ontario)  
15 août 2019

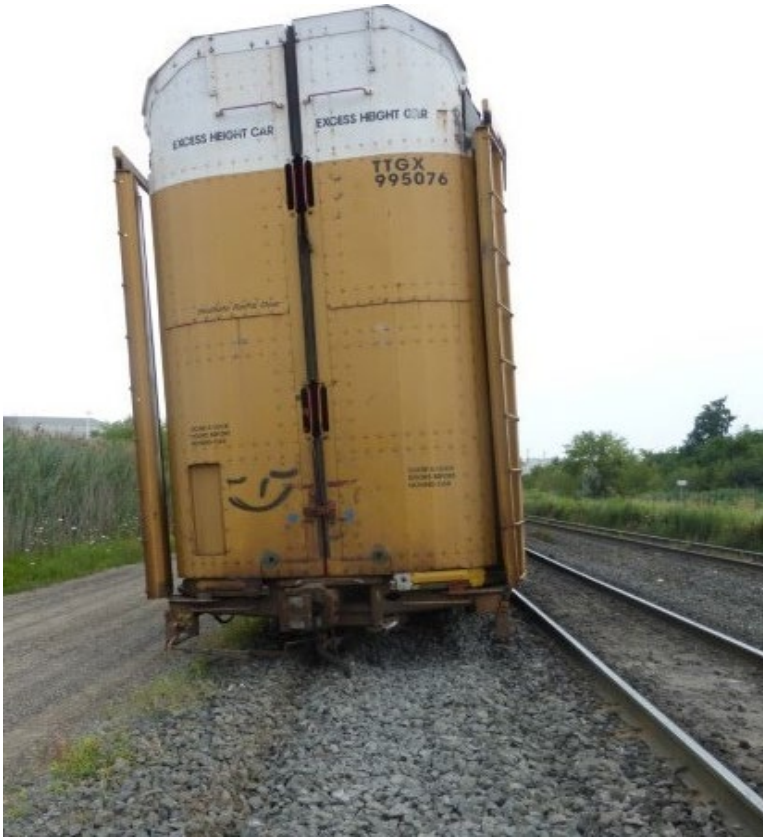
Le 26<sup>e</sup> wagon, le wagon porte-automobile vide TTXG 995076, avait déraillé sans se renverser. Le bogie du bout A (avant) n'avait pas déraillé, mais les 4 roues du bogie du bout B (arrière) avaient déraillé avant de s'immobiliser dans le ballast, du côté ouest de la voie, tout juste au nord de l'aiguillage W100 (figure 5). Avant de s'immobiliser, le wagon avait heurté l'aiguillage W100 et l'avait endommagé. Les autres wagons à l'avant de la manœuvre ont été inspectés, et on n'a constaté aucun défaut.

Figure 5. Bogie du bout B (arrière) du 26<sup>e</sup> wagon (TTGX 995076) ayant déraillé; le bogie du bout A est demeuré sur les rails (Source : BST)

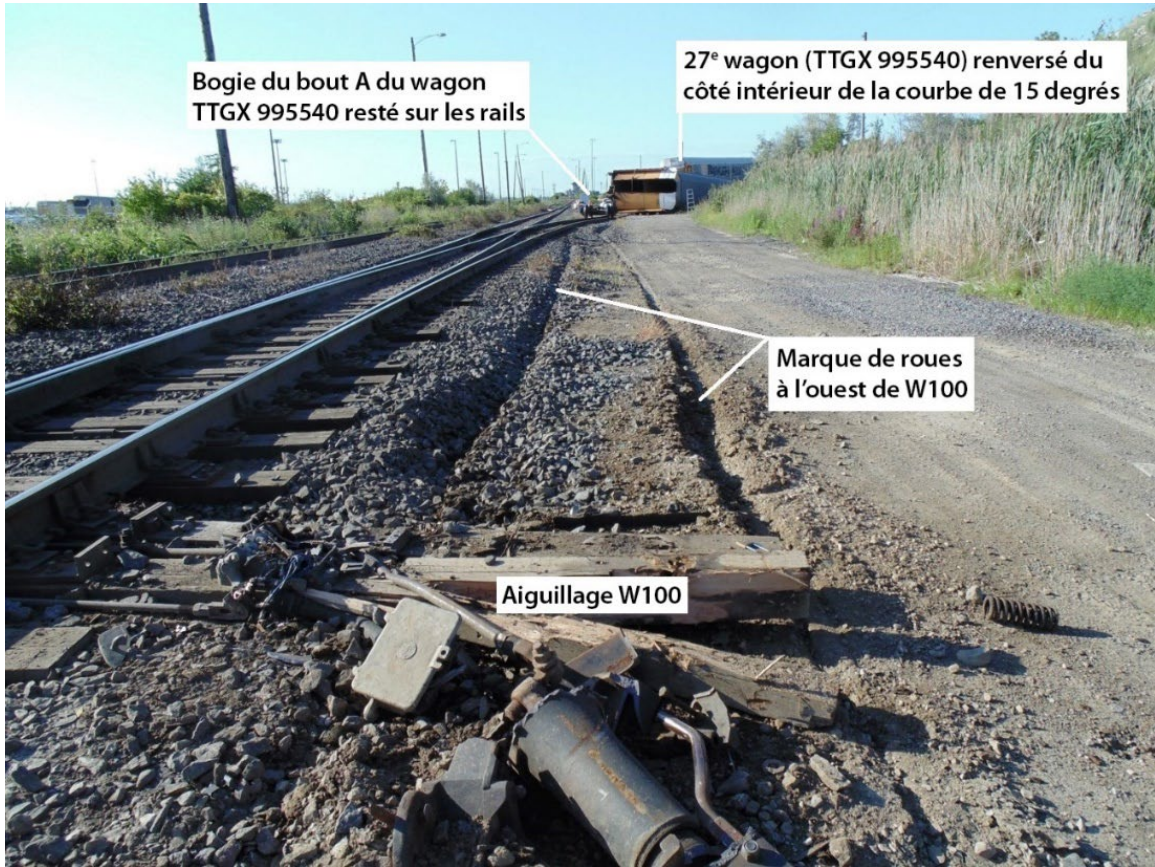
À partir de l'aiguillage W100, on a constaté qu'il y avait des marques de roues dans le ballast, en direction sud, sur une distance de 400 pieds. Les marques dans le ballast prenaient fin près de l'extrémité avant du 27<sup>e</sup> wagon (TTGX 995540). Le bogie du bout A (avant) du wagon TTGX 995540 était intact; il n'avait pas déraillé et avait continué de rouler sur la voie, séparé du wagon. Il s'était immobilisé sur les rails à environ 40 pieds au nord du wagon (figure 6).

Figure 6. Vue vers le sud à partir de l'aiguillage W100 (Source : BST)

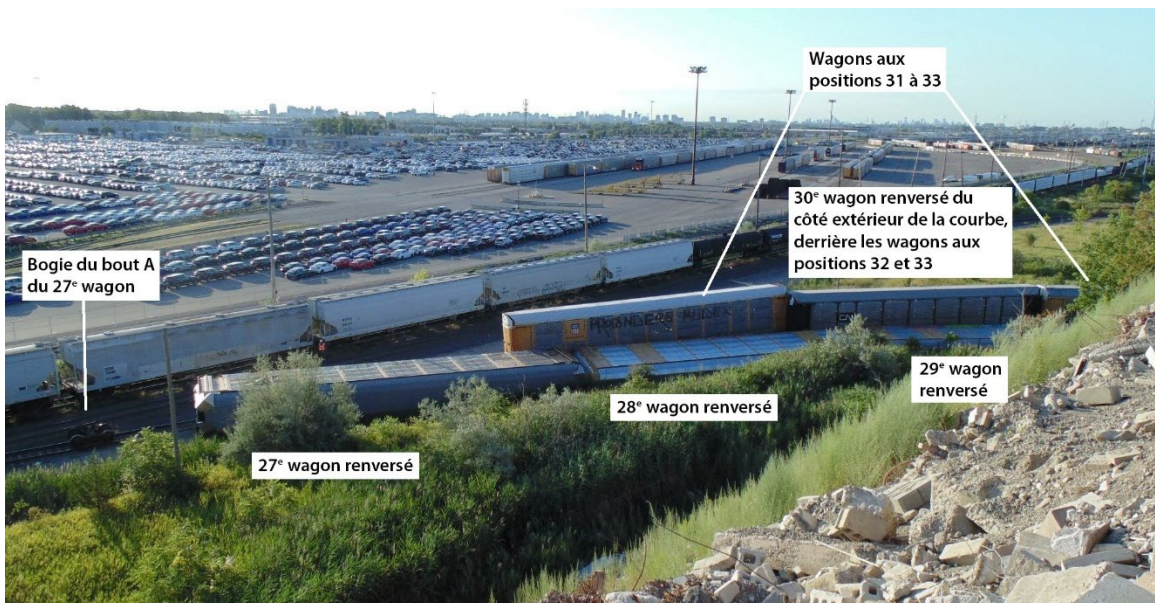
Les 27<sup>e</sup>, 28<sup>e</sup> et 29<sup>e</sup> wagons étaient attelés ensemble, avaient perdu leurs bogies et s'étaient renversés sur le côté avant de s'immobiliser à l'intérieur de la courbe de 15 degrés (figure 7).

Figure 7. Lieu de l'événement (Source : BST)

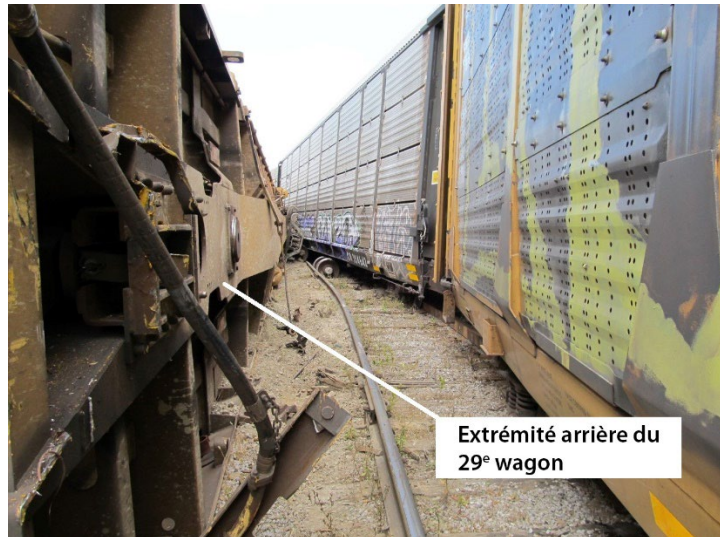
Chacun des 3 wagons s'était immobilisé à environ 2 pieds du rail intérieur de la courbe (figure 8).

Figure 8. Vue de l'arrière du 29<sup>e</sup> wagon, immobilisé à environ 2 pieds du rail intérieur de la courbe. À noter qu'il y a des bogies manquants (Source : Compagnie des chemins de fer nationaux du Canada)

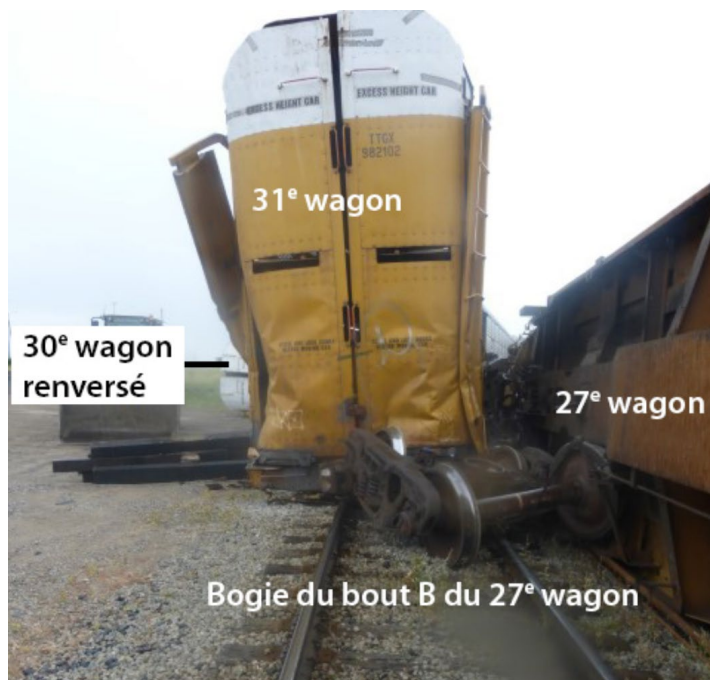
Les wagons aux positions 31 à 34 ne s'étaient pas renversés et étaient toujours attelés. Le rail extérieur de la courbe s'était renversé vers l'extérieur (direction est) sous ces wagons. Toutes les roues des wagons aux positions 31 à 33 avaient déraillé le long de la voie, tandis que seulement les roues de l'extrémité avant du 34<sup>e</sup> wagon avaient déraillé (figure 10).

Figure 9. Extrémité avant du 31<sup>e</sup> wagon (TTGX 982102) et bogie arrière du 27<sup>e</sup> wagon (Source : BST)

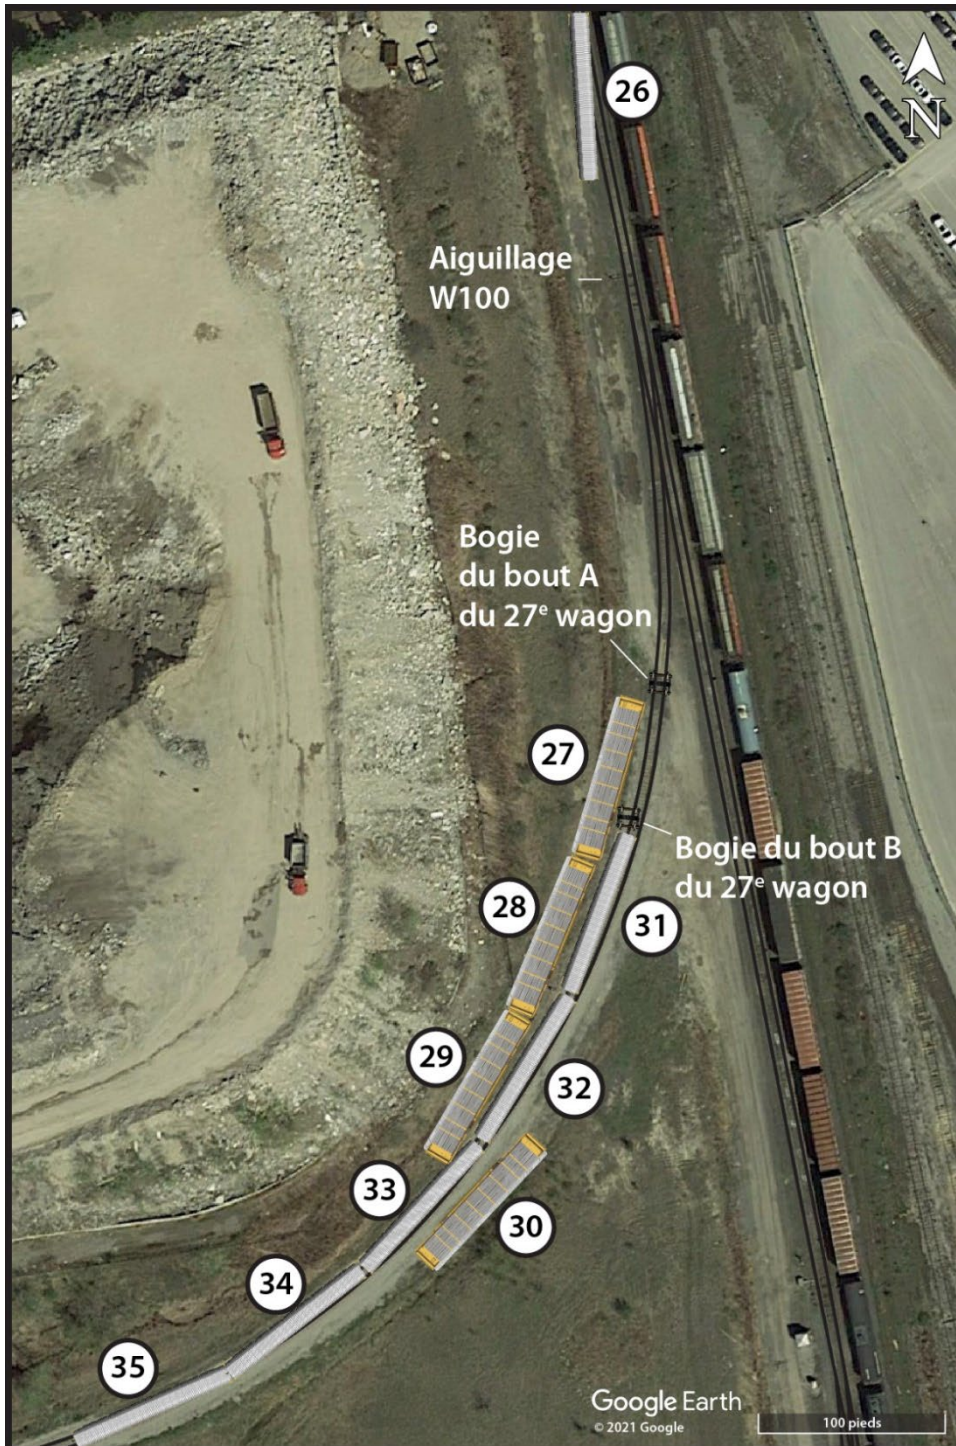
Figure 10. Emplacement des wagons ayant déraillé (Source : Google Earth, avec annotations du BST)

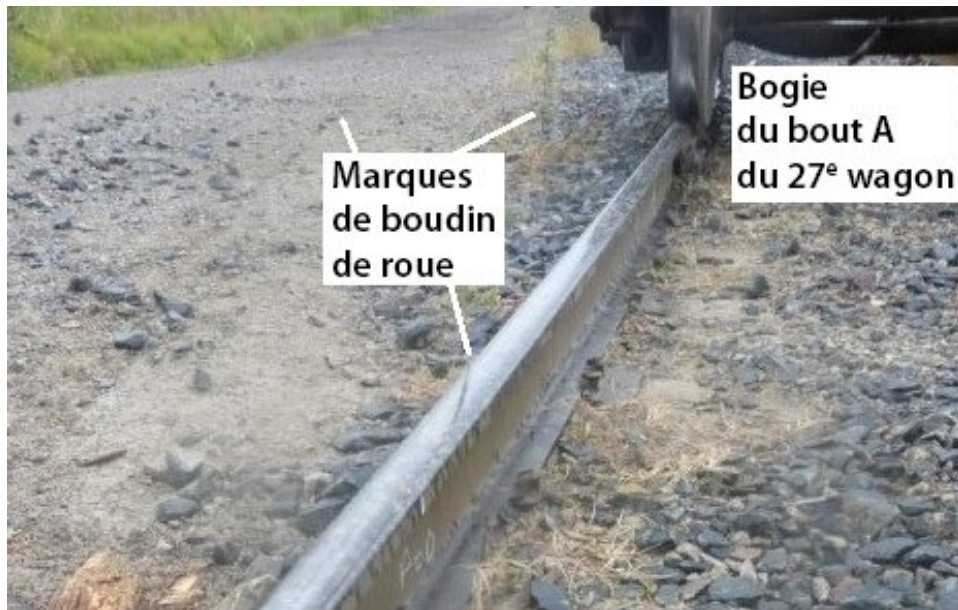
De petites marques de boudin de roue ont été observées sur la surface de roulement du rail ouest du raccordement de sortie de la courbe de 15 degrés, qui devenait un tronçon en alignement de W100. Les marques se trouvaient à environ 5 pieds au nord du 27<sup>e</sup> wagon s'étant renversé. Elles s'étendaient du côté intérieur au côté extérieur du rail et se poursuivaient à l'ouest dans le ballast adjacent, du côté intérieur de la courbe, en direction nord vers l'aiguillage W100 (figure 11).

Figure 11. Marques de boudin de roue sur le champignon de rail et dans le ballast  
(Source : BST)
