# RAPPORT D'ENQUÊTE SUR LA SÉCURITÉ DU TRANSPORT FERROVIAIRE R21V0118

## DÉRAILLEMENT EN VOIE PRINCIPALE

Compagnie des chemins de fer nationaux du Canada  
Train de marchandises n° A47251-02  
Point milliaire 547,7, subdivision de Chetwynd  
Gare de Hodda (Colombie-Britannique)  
3 juin 2021

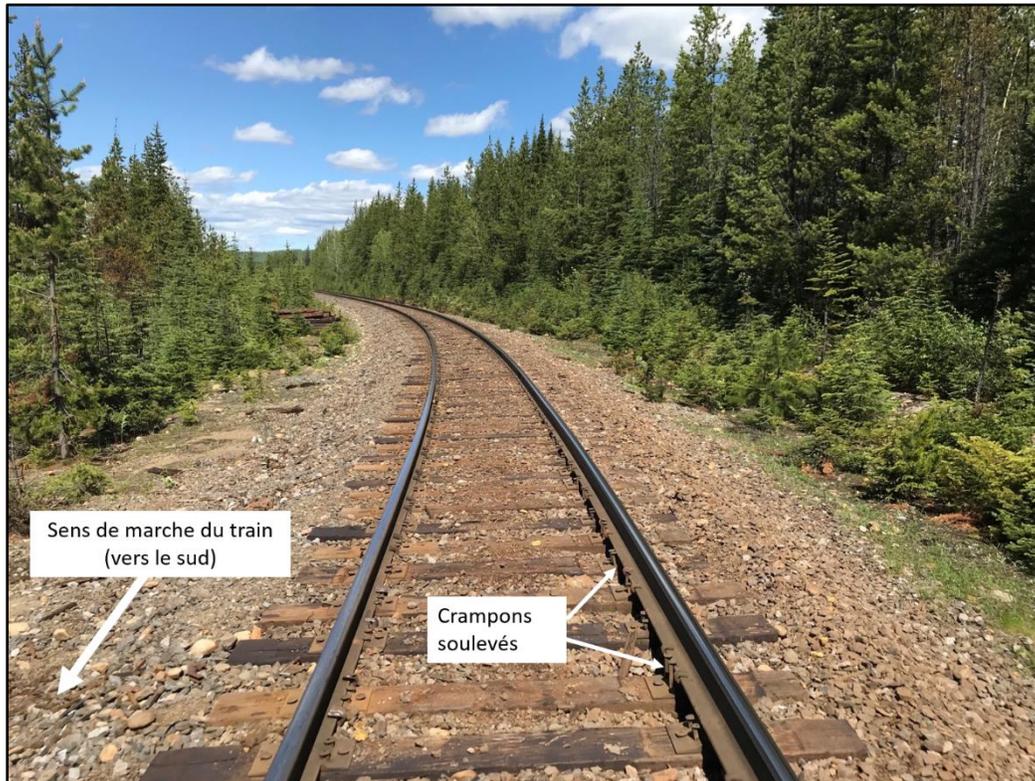
Les crampons du côté intérieur du rail haut dans la courbe de 8° s'étaient soulevés et sortaient des selles de rail (figure 2). Le rail haut avait roulé vers l'extérieur, du côté opposé au train, ce qui a augmenté l'écartement de la voie et provoqué le déraillement des wagons.

Figure 2. Vue vers le nord de la subdivision de Chetwynd, au point milliaire 548, où l'on peut voir le soulèvement des crampons sur le rail haut dans la courbe de 8° (Source : Compagnie des chemins de fer nationaux du Canada, avec annotations du BST)

En direction sud, la courbe de 8° commence aux environs du point milliaire 548 et s'étend sur une distance de 1278 pieds. Le dévers de la courbe est de 3,51 pouces<sup>3</sup>. Le dévers équilibré (c'est-à-dire le dévers qui permet de compenser entièrement l'effet de la force centrifuge) dans une courbe de 8° à une vitesse de 30 mi/h est de 5 pouces. Les Normes de la voie de l'Ingénierie du CN prévoient un dévers maximal de 5 pouces et permettent aux courbes d'avoir un dévers de jusqu'à 2 pouces inférieur au dévers équilibré; le RSV permet un dévers de jusqu'à 3 pouces inférieur au dévers équilibré. Toutefois, lorsque le dévers est insuffisant dans les courbes où l'on compte un grand nombre de traverses défectueuses, les forces exercées par les trains peuvent provoquer le soulèvement des crampons du côté intérieur de la voie lorsque le rail haut roule ou sort des selles.

À dessein, les rails sont déposés sur des selles de rail ayant une pente de 1:40 ou une inclinaison vers l'intérieur de 1,43°. Toute inclinaison vers l'extérieur à partir de cette position est considérée comme un défaut d'inclinaison de rail vers l'extérieur, et peut entraîner un surécartement de la voie. Le défaut d'inclinaison de rail vers l'extérieur se caractérise par la présence de traverses endommagées ou en mauvais état, de courbes ayant un dévers insuffisant ou trop important, de crampons soulevés, manquants ou endommagés, ou d'un encastrement excessif des selles.

Le 28 avril 2021, quelques nouvelles traverses avaient été installées dans la courbe de 8° pour diviser et renforcer des groupes de traverses défectueuses, et une remise à l'écartement de la voie avait également été effectuée le 5 mai 2021. Ces mesures n'ont toutefois pas suffi à empêcher le rail haut de s'incliner vers l'extérieur et de rouler sous le train.

Neuf jours avant l'événement, un défaut quasi urgent a été détecté, mais l'inspection de la voie réalisée par la suite n'a révélé aucun défaut de géométrie de la voie, malgré la présence probable de signes de surécartement de la voie. Lors de l'exécution d'inspections de la voie dans des courbes, il est important de porter une attention particulière aux signes d'instabilité sur les deux rails afin de pouvoir effectuer des réparations ou mettre en place des restrictions opérationnelles.
