# RAPPORT D'ENQUÊTE SUR LA SÉCURITÉ DU TRANSPORT FERROVIAIRE R21H0114

## **COLLISION ET DÉRAILLEMENT DE TRAIN EN VOIE NON PRINCIPALE**

Compagnie des chemins de fer nationaux du Canada  
Train intermodal Z14921-02 et manœuvre d'aiguillage  
industrielle L53231-02  
Point milliaire 113,44, subdivision de Kingston  
Prescott (Ontario)  
2 septembre 2021

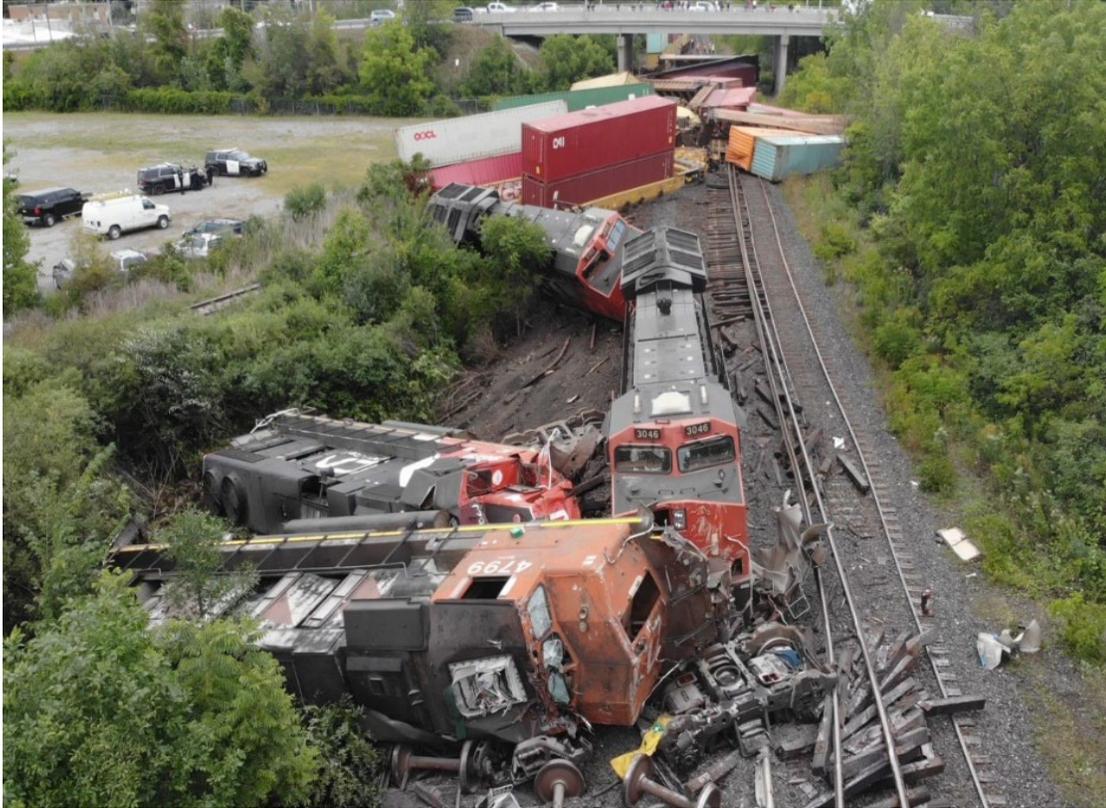
Figure 4. Matériel roulant ayant déraillé et voie endommagée après la collision (Source : Police provinciale de l'Ontario)

À la suite de la collision, les 4 locomotives (2 sur chaque train) ont déraillé et ont subi des dommages importants dus à l'impact. Quatorze caisses de wagons intermodaux chargées de conteneurs à double niveau ont également déraillé. La voie principale nord, la voie principale sud et les embranchements KE01 et KE07, entre le point milliaire 113,36 et le point milliaire 113,55, ont subi des dommages importants; au total, la voie a été détruite sur quelque 1000 pieds (figure 4).

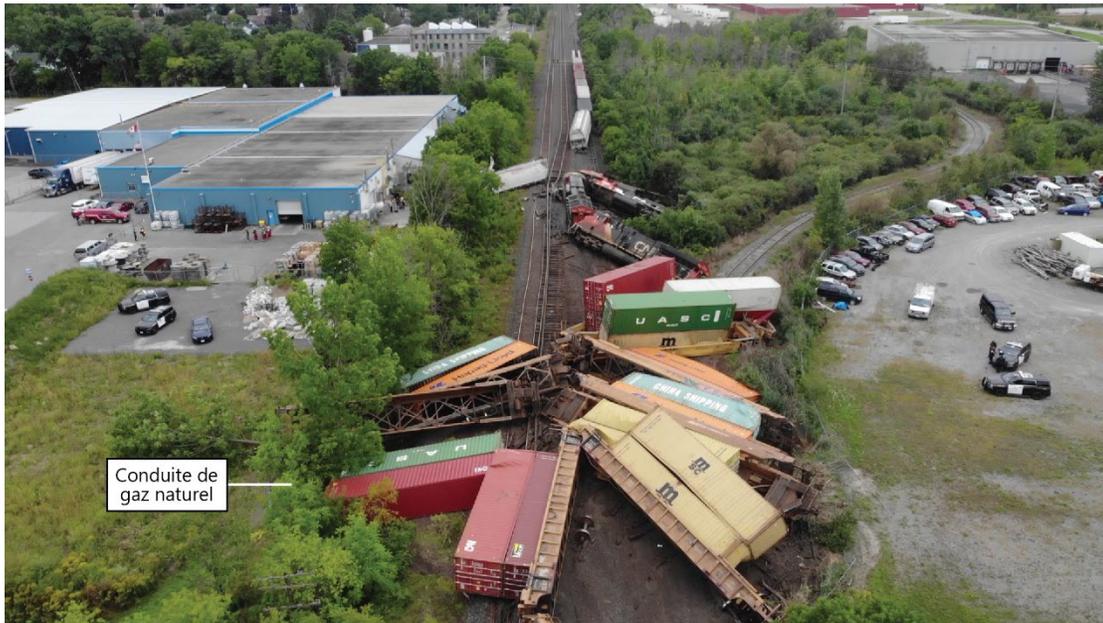
Figure 5. Wagon intermodal et conteneur ayant déraillé près d'une conduite de gaz naturel (Source : Police provinciale de l'Ontario, avec annotations du BST)

Les 2 locomotives du train 149 ont déraillé et ont subi des dommages importants attribuables aux chocs. Le réservoir de carburant de la locomotive menante du train 149 a été perforé et a rejeté une quantité indéterminée de carburant diesel, mais celui-ci ne s'est pas enflammé. L'une des 14 caisses de wagons intermodaux qui avaient déraillé s'est immobilisée à quelques pieds d'une conduite de gaz naturel adjacente à la voie, près d'une zone résidentielle (figure 5), mais ne l'a pas heurtée.

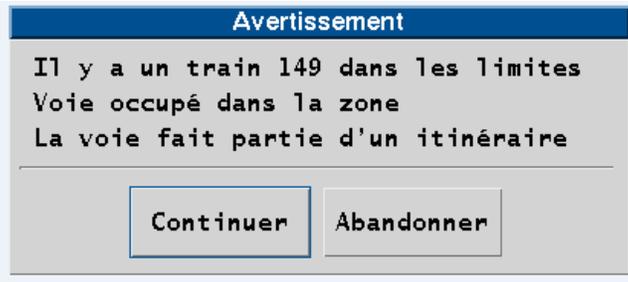
Figure 6. Invite affichée par le logiciel RTC II lorsqu'un contrôleur de la circulation ferroviaire lance une permission en vertu de la règle 568 et que la voie est déjà occupée; dans l'événement à l'étude, la voie était occupée par le train 149 (Source : Photo prise par le BST du logiciel du CN)

Dans ce logiciel, lorsqu'un CCF lance une permission en vertu de la règle 568, si le canton de voie concerné est déjà occupé, le système affiche un message l'indiquant et invite le CCF à choisir entre 2 options : Continuer (l'option par défaut) et Abandonner (figure 6). Si le CCF clique sur « Continuer », il n'y a pas d'autres demandes de confirmation. Le logiciel n'exige pas la saisie d'un compte rendu de position du train qui se trouve dans le canton contrôlé, et il n'interdit pas la délivrance d'une permission en vertu de la règle 568 si un compte rendu de position n'est pas saisi.

Lorsque le CCF a amorcé le processus de délivrance d'une permission en vertu de la règle 568 au train 532, le logiciel RTC II a affiché une invite indiquant que le train 149 se trouvait dans les limites de la voie. Cette invite présentait 2 options : Continuer (l'option par défaut) et Abandonner. Comme le CCF savait déjà que le train 149 se trouvait dans le canton, il a supposé à tort que le train se trouvait à l'ouest de l'aiguillage du point milliaire 113,36 et a sélectionné « Continuer ».

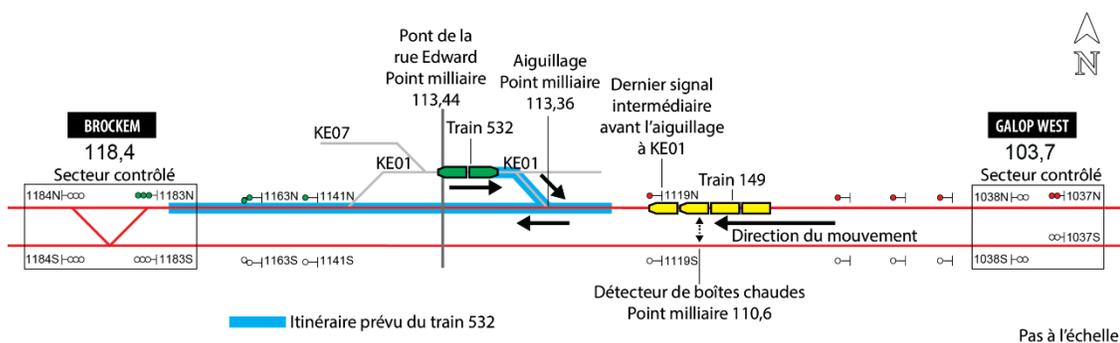
Figure 7. Schéma montrant le canton contrôlé pour lequel la permission en vertu de la règle 568 a été délivrée au train 532, la position des trains au moment où la permission en vertu de la règle 568 a été terminée, et la direction du mouvement prévu de chaque train (Source : BST)

Lors de cet événement, le CCF n'a pas communiqué avec le mouvement incompatible dans le canton (train 149) pour obtenir un compte rendu de position. L'enquête a permis de déterminer qu'à 5 autres occasions au cours des 2 mois précédant l'accident, lorsque l'équipe du train 532 avait demandé une permission en vertu de la règle 568 alors qu'un autre mouvement occupait déjà le canton, le CCF de l'événement à l'étude n'avait pas demandé de compte rendu de position à l'équipe du mouvement dans le canton, et n'avait pas non plus enregistré de compte rendu de position dans le système de contrôle des trains. Dans ces cas, le CCF avait retardé la délivrance de la permission en vertu de la règle 568 jusqu'à ce que l'équipe du train 532 l'informe que le mouvement dans le canton avait dépassé la position du train 532.
